## 陆丰东海“2·29”一般道路交通事故调查报告

# 陆丰东海“2·29”一般道路交通事故 调查报告

2024年2月29日10时许，在陆丰市东海街道陆丰大道人民路口发生一起货车碰撞摩托车的道路交通事故，造成1人死亡，1人受伤，直接经济损失约142.8万元。

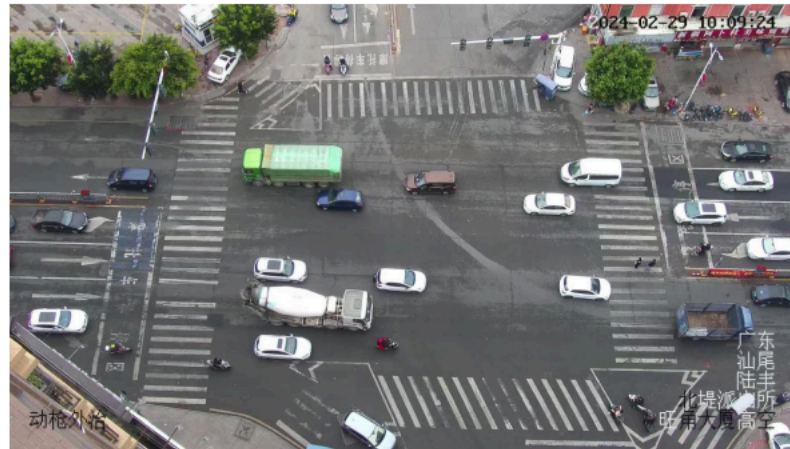
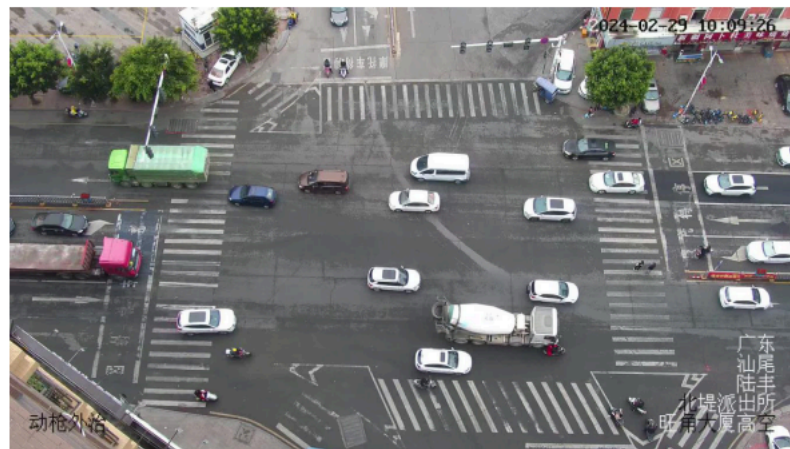
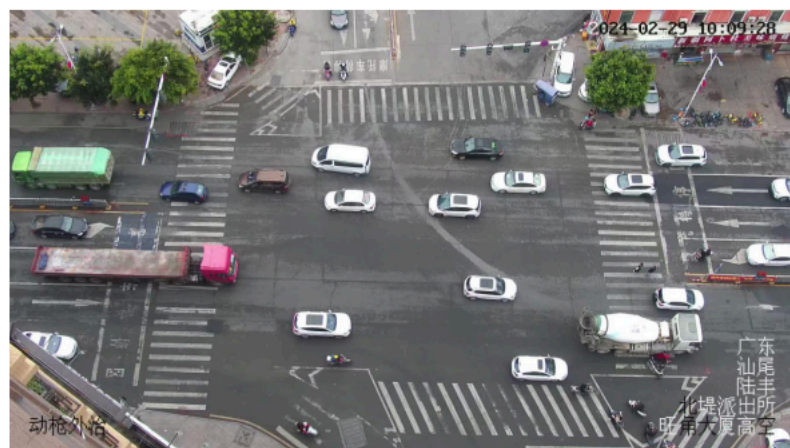
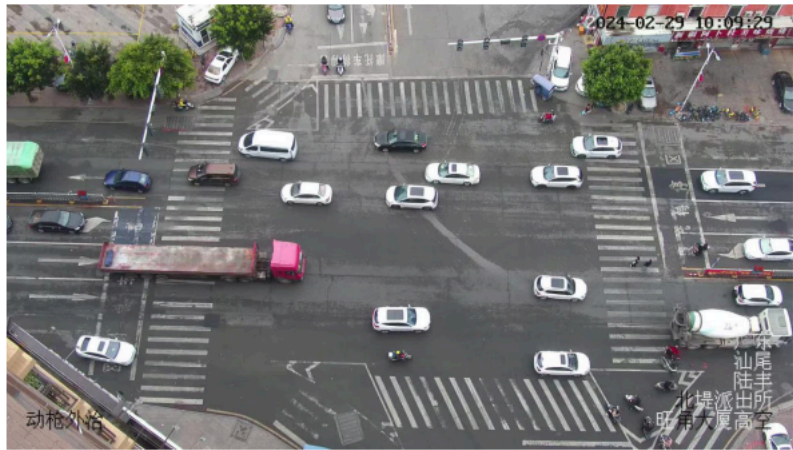
图 1-1 监控截图

遇与八民路交叉路口时，因通过红绿灯后十道由南向四十道减少为两车道，且左侧有同向行驶的汽车，黄\*吉微打方向盘向右侧避让，刮擦右侧同向行驶由林\*莲驾驶的粤 L46N12 号普通二轮摩托车（搭载其妻子林\*），导致摩托车倾倒、林\*莲及林\*倒地，货车向前行驶过程中碾压林\*，造成林\*当场死亡、林\*莲受伤、摩托车损坏（图 1-1 至图 1-4）。

事故直接原因是：黄\*吉驾驶粤 N42318 号重型特殊结构货车通过车道减少的路口时，不依次交替通行<sup>[1]</sup>，没有注意观察右侧道路情况，并按照操作规范安全驾驶、文明驾驶<sup>[2]</sup>，是事故发生的直接原因。

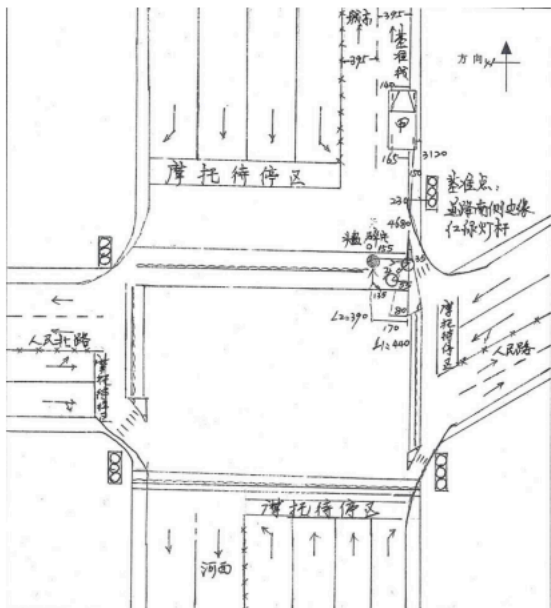
图 2 事故现场示意图

分叉路口，设置交通信号灯控制，东往城东街道方向，西往河西街道方向，南往人民路方向，北往人民北路方向；路口处设置禁停标志、指路标志，施划人行横道标线、分流岛、摩托车候停区、车道分隔线、导向标线等交通标线；陆丰大道中间设置金属隔离栏，东行方向路口西侧施划 2 条直行车道、1 条左转弯车道、1 条右转弯车道和 1 条非机动车道，东行方向路口东侧施划 2 条直行车道和 1 条非机动车道，机动车道宽均为 3.95 米、非机动车道宽 1.50 米；路面材料沥青，路面完好，路表干燥，白天，视线良好。（见图 2、图 3、图 4）
