# 东莞万江康怡护理院有限公司“4·4”较大 火灾事故调查报告

东莞市政府事故调查组

2024 年 9 月

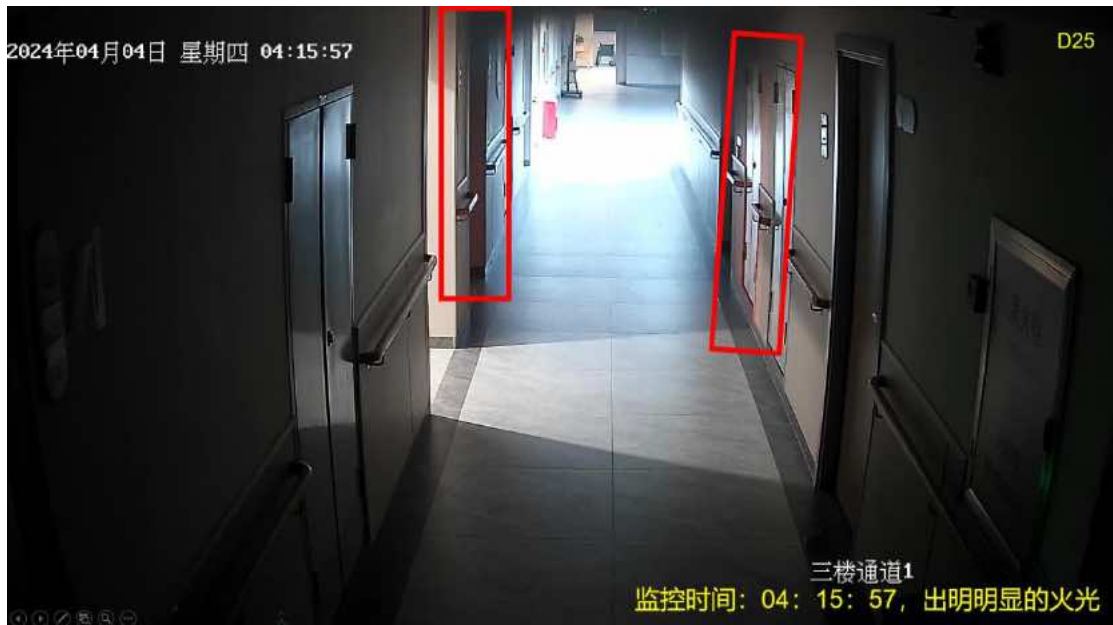
图 3 监控视频截图

根据视频监控（监控显示时间比北京时间慢 11 秒），4 月 4 日 4 时 0 分 59 秒，护理员何玉竹进入东莞康怡护理院有限公司三层 303 房间（以下简称“303 房间”），帮 9 号床老人换纸尿裤；4 时 10 分 21 秒，护理员何玉竹离开 303 房间；4 时 13 分 42 秒，303 房间门口对出走廊有光线变化；4 时 13 分 56 秒，传出呼叫声音；4 时 15 分 40 秒，303 房间有黑色浓烟冒出；4 时 16 分 04 秒，303 房间门口有黑色浓烟，并伴有火光；4 时 17 分 11 秒，303 房间门口及走廊充满黑色浓烟，并伴有火光。

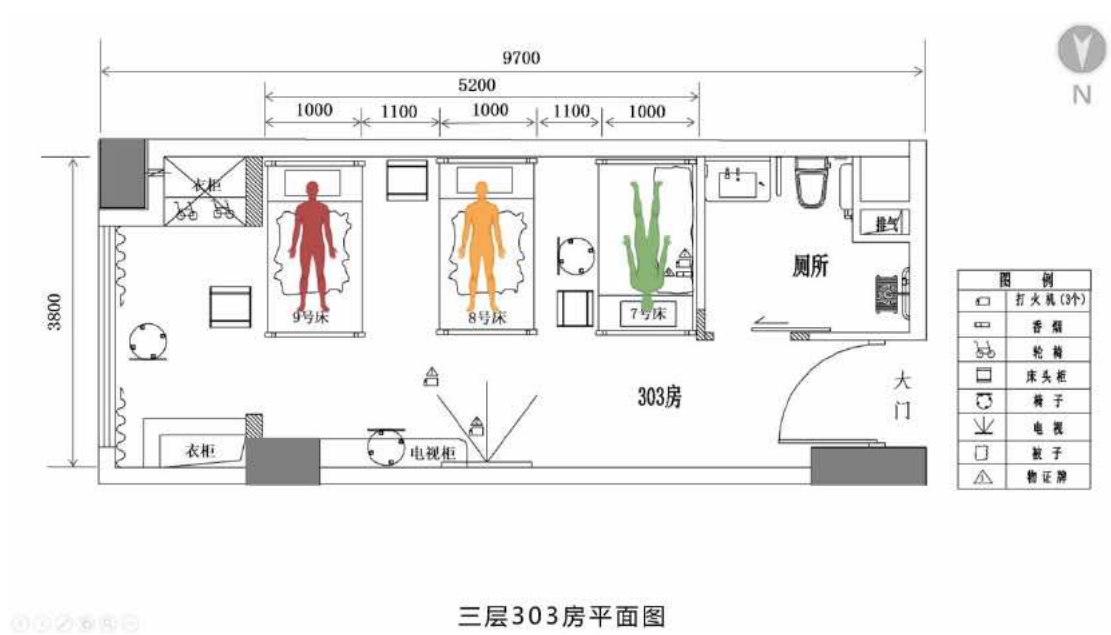
图 4 东莞康怡护理院有限公司三层 303 房间平面图

经现场勘验，303 房间内自西向东（即从房门至房间窗台）放置 3 张护理床，分别为 7 号床、8 号床、9 号床。房间整体烧损呈 9 号床往 8 号床、7 号床依次减轻，9 号床东南侧墙面抹灰层大量受热剥离，对应顶上天花石灰吊顶脱落严重，上方顶灯金属框架变形变色明显，除此之外其他区域天花吊顶完好。9 号床烧损最为严重，床架上过火痕迹明显，床垫完全烧毁；9 号床东侧护栏烧损变色严重，床架底部存在明显受热变色，底部被烧呈现东重西轻，9 号床西侧护栏残存部分铝合金扶手，西侧底部受热变色较东侧轻。以上现场痕迹特征表明，现场火势以 9 号床东侧中部为中心向四周扩散蔓延。

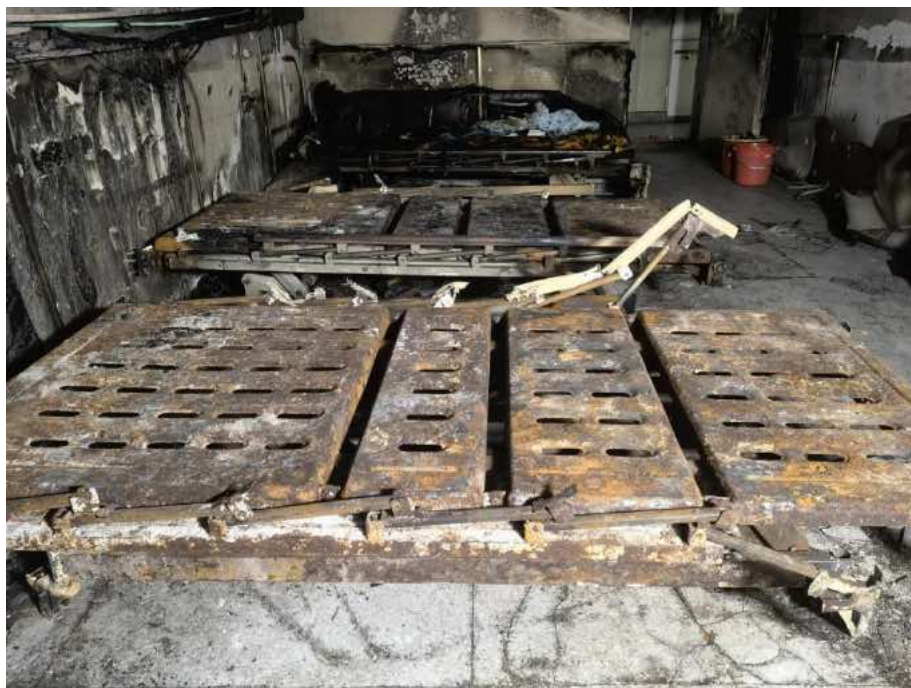
图 5 东莞康怡护理院有限公司三层 303 房间烧毁现场

一是现场勘验情况分析。9号床烧损最为严重，床架上过火痕迹明显，床垫完全烧毁，起火部位位于9号床上东侧中部。火灾后在303房间北面电视柜南侧和西侧地面分别发现两个打火机，电视柜南侧地面的其中一个打火机擦拭物检测出9号床老人的DNA。9号床老人呈仰卧姿态，其上身衣物右后部和右手袖套外部烧损，是初期9号床东侧起火烧损导致，具有最初起火的痕迹特征。

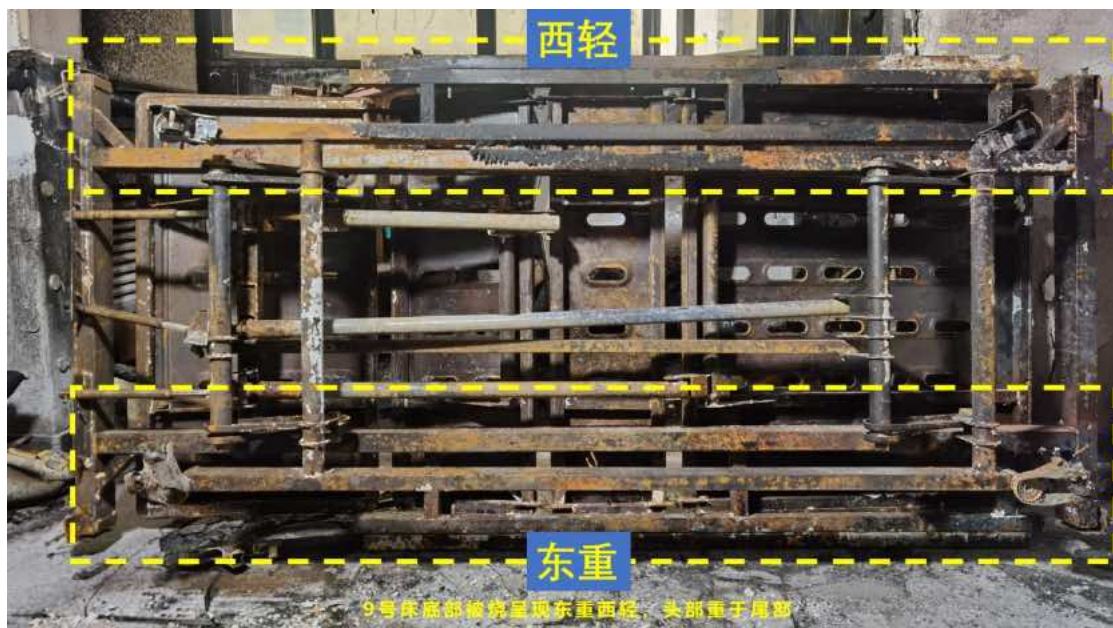
图6 东莞康怡护理院有限公司三层303房间9号床底部烧毁现状

通过监控视频、现场勘验、检测鉴定及调查实验分析，事故调查组认定：起火时间为4月4日4时12分许，起火点位于303房间9号床上东侧中部，起火原因<sup>[5]</sup>为303房间9号床上由打火机明火引燃床上可燃物品，与9号床老人有关。
