# 东莞莞城辽宁精润现代建筑安装工程有限公司“3·14”一般机械伤害事故调查报告

东莞市政府事故调查组

2025 年 8 月

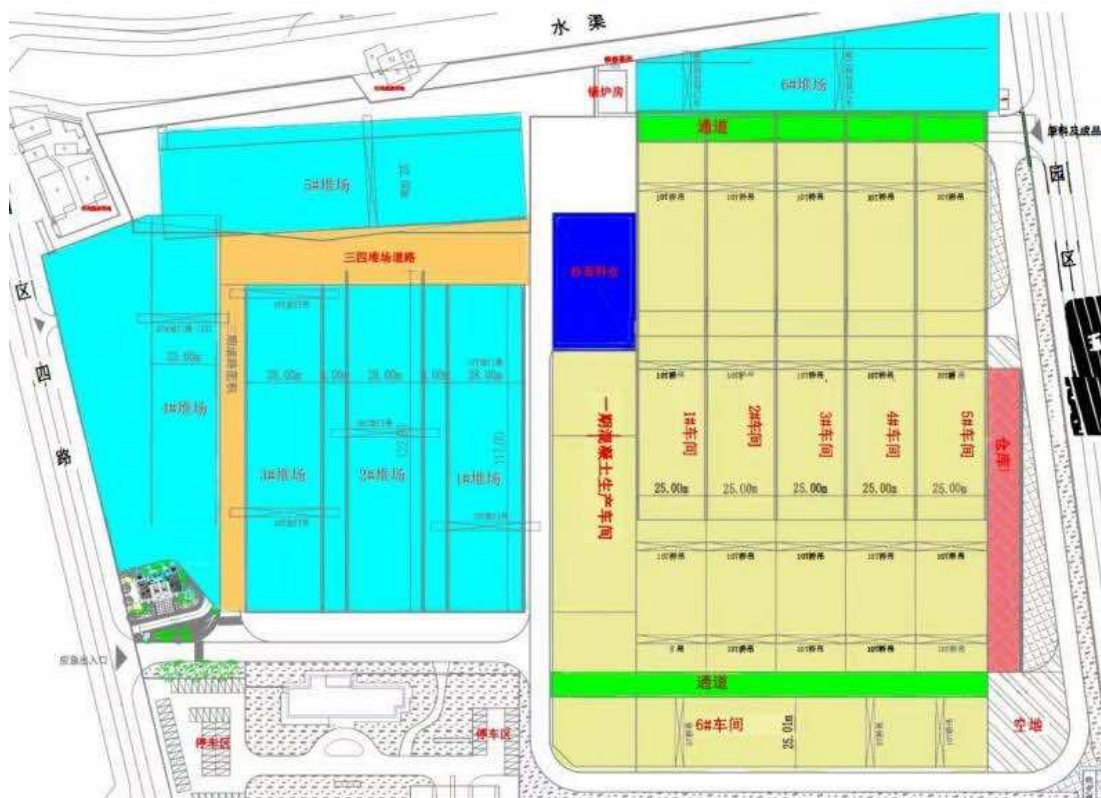
图3 事发厂房总平面图

经现场勘查，事发地位于东莞市江南大道东东部工业园莞城园区辽宁精润现代建筑安装工程有限公司租用的 1 车间，1 车间主要用于生产预制飘窗，有一台混凝土运料车通行（该运料车为电机牵引，牵引功率 2.2kw，行走速度 0-30m/min，离地面高度约 3m），主要用于运送混凝土，车间内设一处混凝土溜槽及操作台（该平台长 1.85m，宽 0.7m，离地面高度 1.5m，四周采用钢筋围栏围挡，可通过竖梯爬上，于竖梯口留有 0.6m 开口，开口采用一根活动铁链围挡），用于传输混凝土。

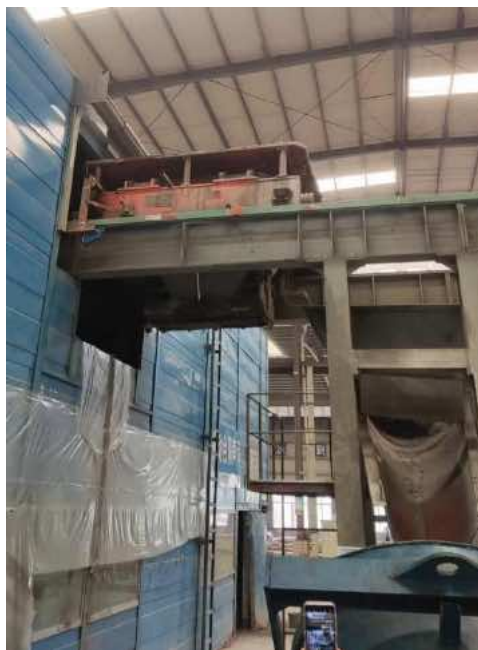
图4 涉事运料车图片

因事故现场无监控，现场无目击证人，经过对事故现场仔细勘测核查、查看事发现场的有关现状和痕迹、调查询问事故有关人员，推断造成该事故的直接原因为：聂齐文安全意识淡薄，违规操作<sup>[7]</sup>，在混凝土运料车运行期间，独自登上操作平台；该操作平台采用活动铁链围挡，用于防止工人在混凝土运料车运行期间登上操作平台，但未与混凝土运料车控制系统相连<sup>[8]</sup>，混凝土运料车经过操作平台时，与聂齐文发生碰撞，造成机械伤害事故。

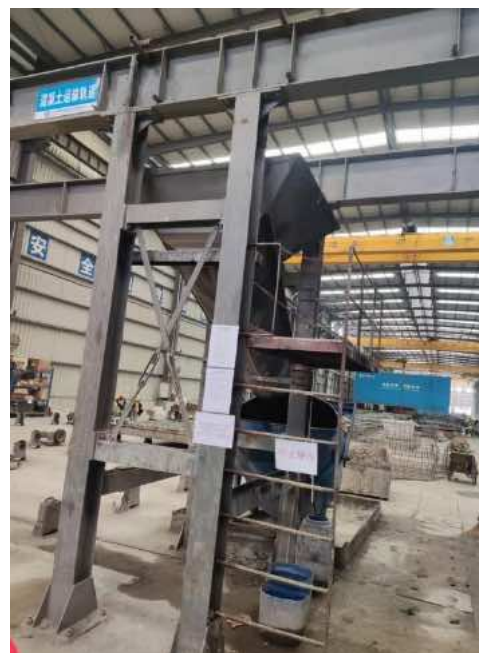
图5 涉事操作台图片

精润公司安全生产管理不到位、未落实安全生产主体责任，未建立安全风险分级管控制度，未建立健全并落实生产安全事故隐患排查治理制度，未及时发现并消除操作平台采用活动铁链围挡未与混凝土运料车控制系统相连这一事故隐患，未督促从业人员严格执行本单位的安全生产规章制度和安全操作规程，未对涉事混凝土运料车及操作平台运行情况、工人操作情况、安全状况进行监视<sup>[9]</sup>，无法保证车辆周围人员的安全和车辆的安全操作<sup>[10]</sup>。
