# 龙岗龙城深圳市龙华区观湖志云家电商行 “10·27”一般高处坠落死亡事故调查报告

2024年10月27日15时13分许，深圳市龙岗区龙城街道深圳信息职业技术学院学思楼发生一起一般高处坠落事故，造成1人死亡。

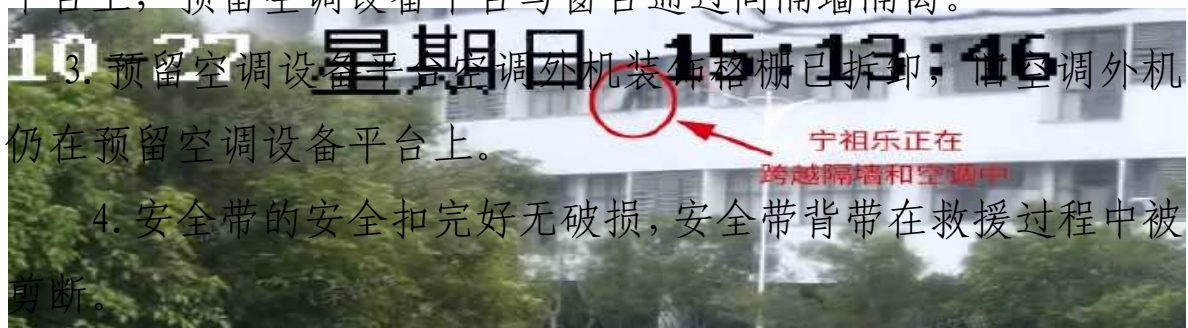
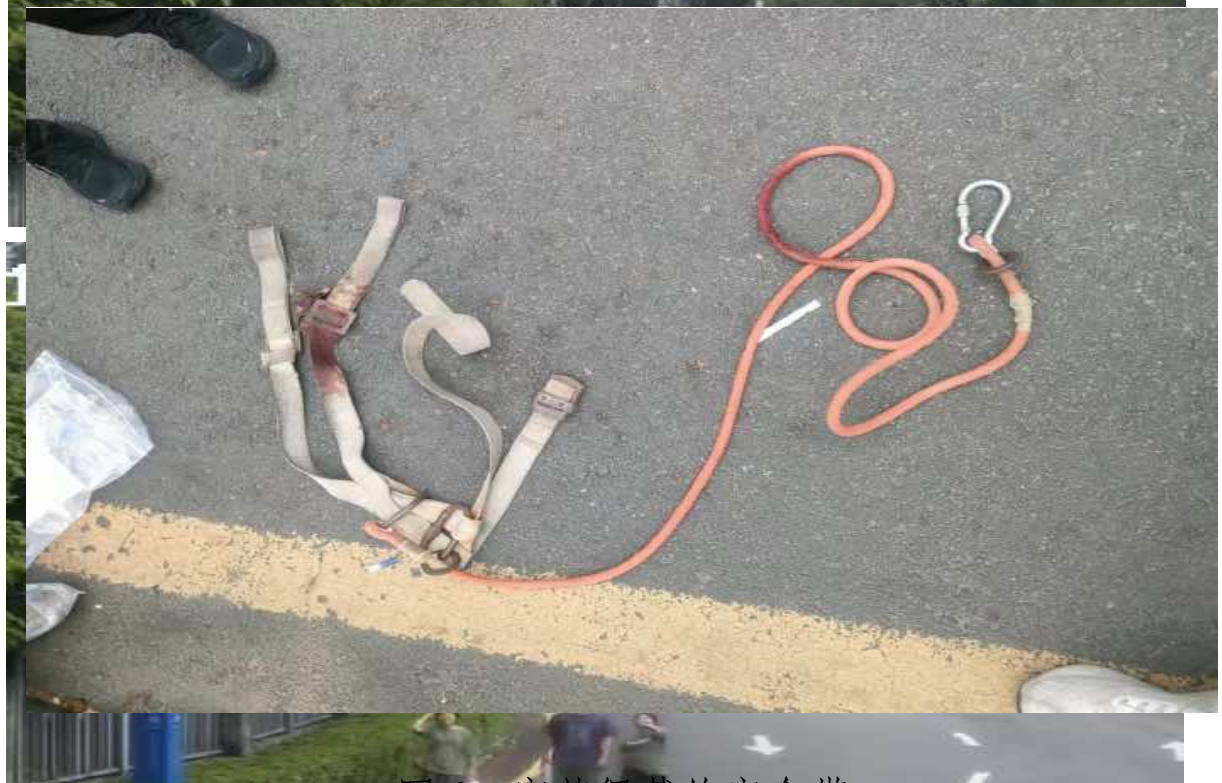
图 6：宁某佩戴的安全带

4. 安全带的安全扣完好无破损，安全带背带在救援过程中被剪断。

安全带和生命绳由作业人员自带，安全带为三点式安全带。高处作业前，作业人员将安全带的安全扣挂在生命绳的安全扣内，由于生命绳安全扣防脱装置失效，作业人员在高处临边作业过程中，安全带的安全扣从生命绳的安全扣内脱出，作业人员坠落地面过程中生命绳和安全带未起到保护作用。

宁某在高空作业过程中，使用安全扣防脱装置失效的生命绳，安全带挂在生命绳的安全扣内，安全带从生命绳的安全扣内脱出，坠落地面过程中生命绳和安全带未起到保护作用。

组织力量进行整改。一要组织建立健全安全生产责任体系；二要组织制定特种作业人员安全管理制度；要加强安全生产知识和安全操作技能的教育培训，确保管理人员具备空调更换安装的安全生产知识和管理能力，保证作业人员能够正确的使用防护用品；四要加强作业现场的安全管理能力，提高管理人员的责任意识，加强临聘人员的管理工作，及时的发现与纠正人的不安全行为、物的不安全状态；五要加强防护用品的管理和检查，确保防护用品安全有效；六要学习《中华人民共和国安全生产法》，依法履行安全管理职责。
