# 宁夏能化银星二号煤矿“12·20”一般运输 事故调查报告

宁夏能化银星二号煤矿“12·20”事故调查组  
2026 年 2 月 12 日

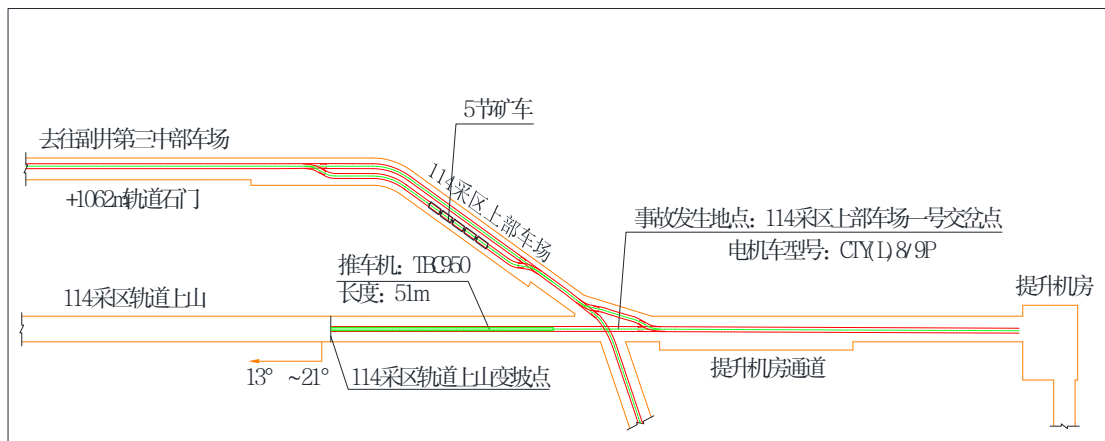
### 事故现场示意图

20 日 1 时 02 分，高某某指挥李某某用电机车顶推液压支架平板车往推车机方向，使用一块木板（长 1050mm、宽 100mm、厚 50mm）顶推液压支架平板车；1 时 03 分，液压支架平板车已通过一号交岔点中心，此时木板松动掉落、高某某探身在电机车与液压支架平板车之间将木板复位，电机车继续顶推时木板断裂，高某某处于两车之间，头部被挤伤。

事故发生地点位于 **114** 采区上部车场一号交岔点中心，轨道型号 **30kg/m**，车场已做硬化处理。涉事电机车为 **CTL8/9GP** 型防爆蓄电池电机车，自重 **8t**，平板车为 **MPC50-9** 型，自重 **2.9t**，平板车上装载液压支架顶梁 **1** 件，重 **11.8t**。平板车装载的液压支架顶梁最外沿突出平板车边缘 **450mm**，已超出平板车自身长度，属于“超出平板车长度运送物件”情形。电机车与液压支架平板车分离、处于 **114** 采区上部车场一号交岔点中心两侧，两车间距 **18m**，分别处于静置状态。电机车前端左侧上部留存挤压痕迹及明显血迹，两车之间一号交岔点中心轨道旁有木板一根，已断裂为两截，地面残留木质碎屑及大量血迹，木板断裂面呈现不规则脆性断裂。现场靠巷道边缘放有 **2** 根长度为 **2.5m** 的自制硬连接装置。

事故的直接原因是：运输组长违规探身于运行的两车之间被挤伤，导致事故发生。

1.作业人员违反该矿《蓄电池电机车使用管理制度》<sup>1</sup>规定，使用木板代替硬连接装置；在未按规定连接车辆的情况下顶推作业。

（二）强化运输现场安全管理。进一步健全车辆运输管理制度，重点围绕岗位操作规范、规程措施等方面，常态化开展自查自纠整改工作，对重型、大件设备专项运输安全措施必须明确装车、固定、连接、牵引、卸车的操作标准，严禁使用任何临时性、非标准连接件，过道岔、弯道、风门等路段时，必须专人指挥、专人警戒。加强员工行为管理，严厉打击“三违”行为，全面排查经常性、习惯性的违章，持续规范井下从业人员现场作业行为，全面排查管理盲区。
