# 东莞石排美帮公寓“3·1”一般 起重伤害事故调查报告

东莞市政府事故调查组

2024 年 11 月

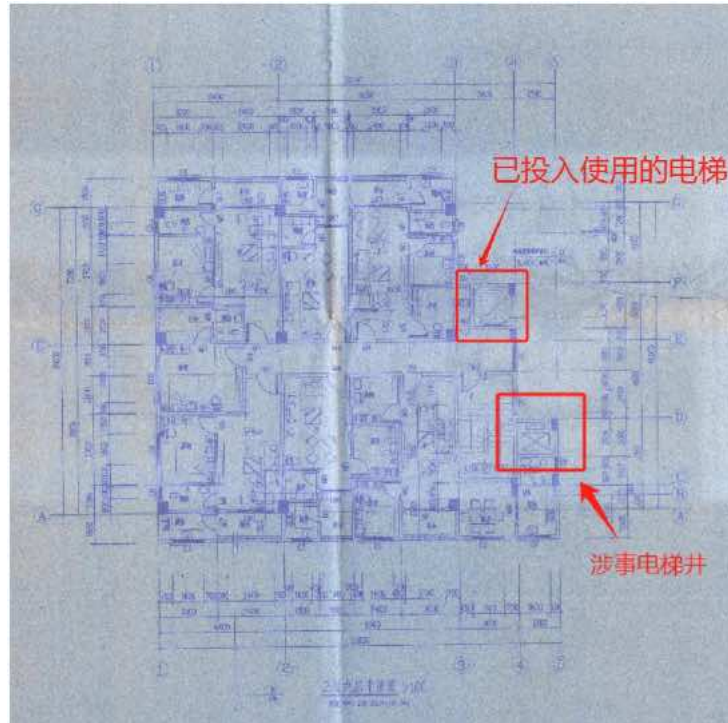
图 1 涉事电梯井道平面示意图

美帮公寓于2017年建成，占地面积约289平方米，实际建筑面积约3467平方米，共有12层，其中第1层是美帮汽车维修美容中心，第2至10层对外出租，共有69间客房，目前有住户136人。该房屋设有两个电梯井道（相关位置情况见图1），公寓内有一部乘客电梯，仅能通往第1层至第10层，公寓右侧另外设有一个电梯井道（涉事电梯井道），未安装电梯，仅在第1层和第11层预留出口。

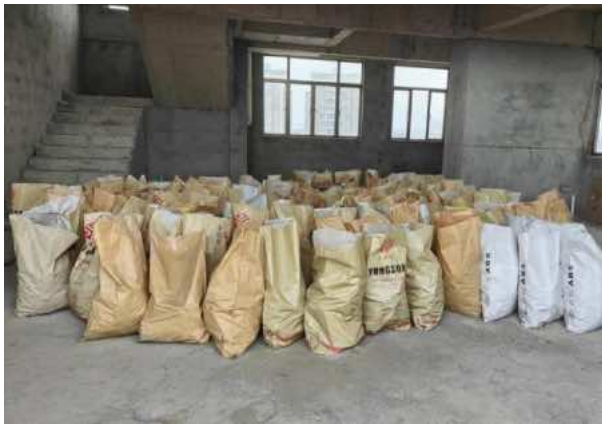
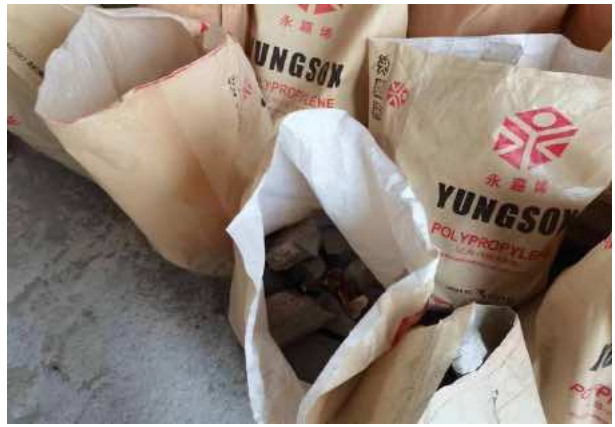
图 2 美帮公寓 11 层堆放的建筑垃圾（整体图）

图 3 美帮公寓 11 层堆放的建筑垃圾（局部图）

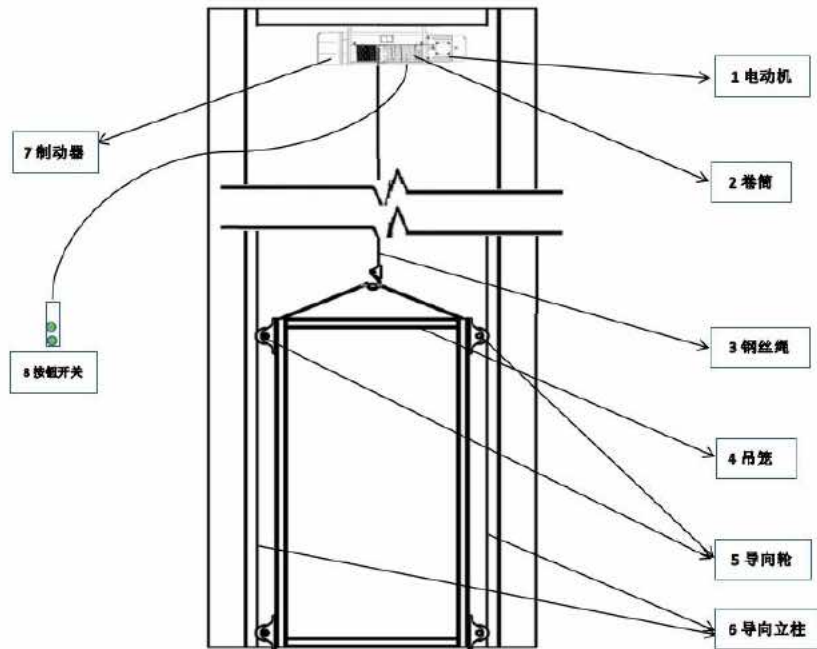
图4 涉事设备构成示意图

据现场勘验，涉事自制简易升降设备（以下简称“涉事设备”）主要由吊笼、电动提升机（含钢丝绳、吊钩、绳夹）、导轨、导轮等组成，无限载、防坠等安全保护装置。运行原理：以电动提升机为驱动装置，通过钢丝绳牵引吊笼并利用导轮沿井道内导轨在电梯井内垂直运行（见图 4）。彭军生负责购买涉事设备的吊笼、导轨、导轮所需材料并组织工人制作：吊笼是一个底部铺设钢板、顶部用方管焊接，通过 4 根方管立柱焊接将底部与顶部连接形成长约 1.49 米、宽约 1.39 米、高约 2.56 米的非封闭式结构，平面面积约 2.07 平方米（见图 5、图 6）；吊笼外两侧上下端分别设有导轮，导轮共计 8 个；电梯井道两侧墙壁各安装两条圆管立柱作为涉事设备运行轨道。黄宁帮在石龙镇西湖管理区石龙五金电子批发市场第 B4 座 01、02 号商铺（营业执照的名称是东莞市石龙东力机械设备经

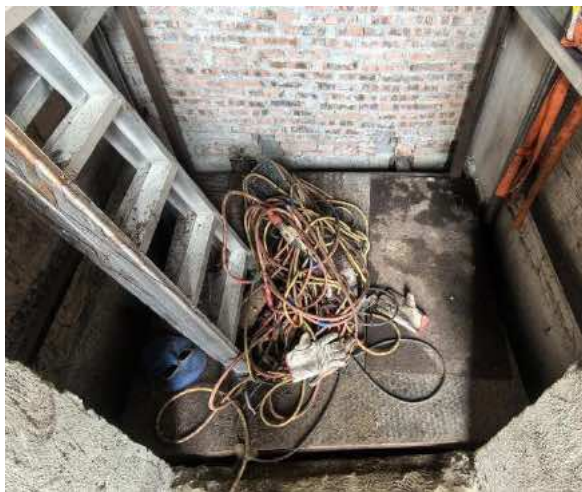
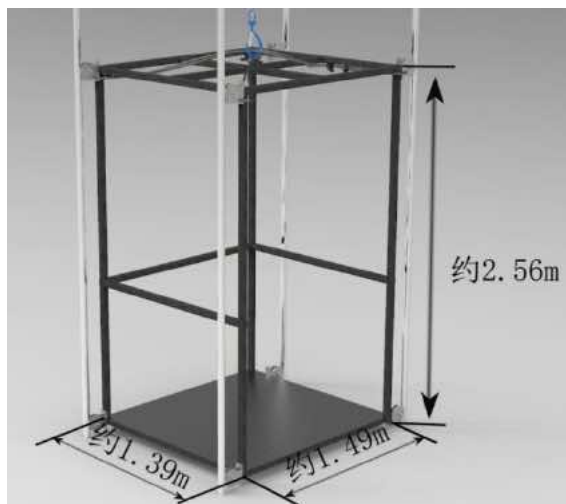
图 5 涉事设备的吊笼俯视图

图 6 涉事设备吊笼模拟图

涉事设备设计、制作、安装不规范，存在安全隐患。一是涉事设备由黄宁帮和彭军生凭经验制作，未经过专业的设计验算和试验检测，缺失防超载、防坠落等安全装置；二是吊笼未采用挡板、钢网片等进行封闭，导致吊笼内人员在急剧下坠途中被卷出，受撞击碾压；三是吊笼运行轨道安装在垂直度偏差的井壁上，焊接可靠性、滑轮与轨道贴合度以及吊笼自稳性等方面存在明显缺陷，导致吊笼上下运行不顺畅、受力不均匀；四是电动提升机采用吊挂安装使用，严重违反安全操作规程<sup>[10]</sup>；五是现场钢丝绳与吊钩的连接方式不规范<sup>[11]</sup>，导致绳卡易脱落。

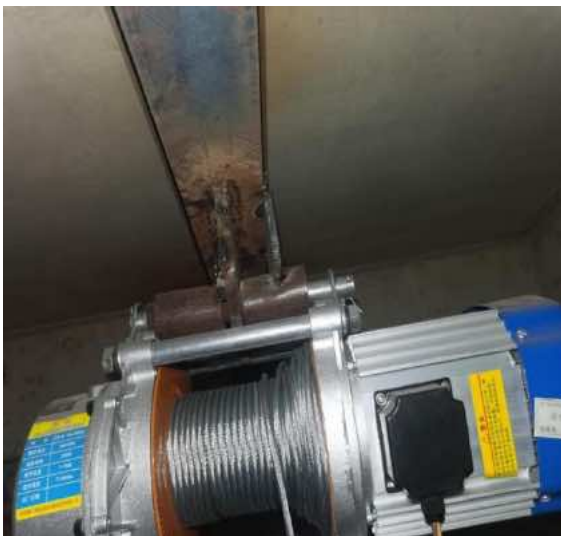
图 7 涉事设备的电动提升机（事发  
现场拍摄）

营部，现场招牌是中东志强起重商行)购买电动提升机(含钢丝绳、吊钩、绳夹)并将其交由彭军生等人现场安装。电动提升机铭牌信息显示生产厂家为清苑鑫川崎起重机械制造有限公司，产品型号为CD-K1 750-1500KG(见图7)，额定电压380V/50Hz，电机功率3.0KW，提升高度1-100米，提升速度7-14m/min。电动提升机钢丝绳长度为60米。电动提升机在安装使用前，钢丝绳与吊钩未连接(见图8)。厂家配置了两个绳夹，但未在说明书中明确连接方法。电动提升机购回后，彭军生指导肖根长、谢陈生在钢丝绳端部采用2个绳夹一反一顺固定，绳夹距离约20cm，电动提升机钢丝绳公称直径6mm(见图9)。

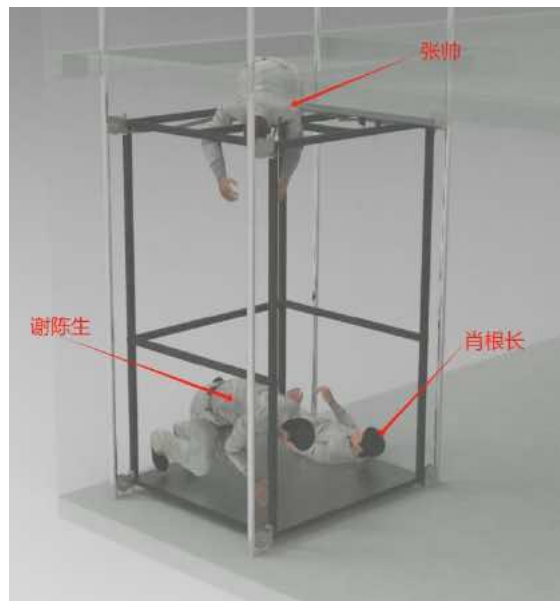
图 10 吊笼坠落至 1 楼时人员位置示意图

后，向肖根长、谢陈生提出随同他们两人一起进入井道乘坐吊笼查看施工情况。肖根长、谢陈生同意后，其三人一同进入吊笼，肖根长向彭军生发出可以上升的指令，彭军生随即在 11 层操控电动提升机按钮开关，控制设备上升。在上升过程中（约到达 6 层位置），肖根长感觉吊笼上升速度有异常，且听见异响，异常情况持续约 10 秒。此时，钢丝绳与吊笼连接突然断开，三人连同吊笼自由下落。其中肖根长、谢陈生保持在吊笼内坠落到电梯井道第 1 层；张帅在下落过程中被卷出吊笼，在吊笼坠落到首层后，其随后掉落在吊笼上方（掉落后人员位置如图 10），事故造成张帅死亡、肖根长和谢陈生受伤。

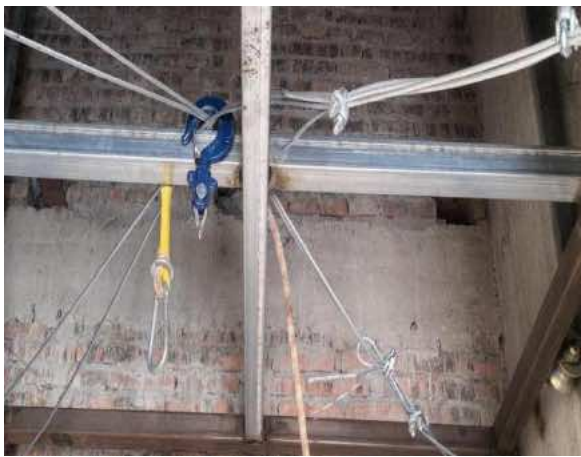
图 11 吊笼顶部仰视图

事故现场位于美帮公寓右侧电梯井道内，事发后业主对现场进行保护，防止无关人员进入。涉事设备的吊笼掉落在电梯井道内第1层位置，吊笼上部由一吊钩钩住（图11）。吊钩与提拉钢丝绳脱离，第1层未见提拉钢丝绳。井壁两侧安装有设备的运行轨道和长方形铁件（图12）。涉事设备的轨道垂直度偏差，焊接的可靠性、滑轮与轨道的贴合程度以及吊笼自稳性等存在明显缺陷，长方形铁件有锈蚀痕迹。电梯井道内未见照明设备，难以看清井道中间段的情况。电梯井道第11层出口处设有一个电动提升机控制开关和连接吊钩的钢丝绳端。在钢丝绳末端只发现一个绳夹，且已松脱，钢丝绳末端已散股，未见另一个绳夹（图13）。电梯井道顶部悬挂一台电动提升机（图14）。

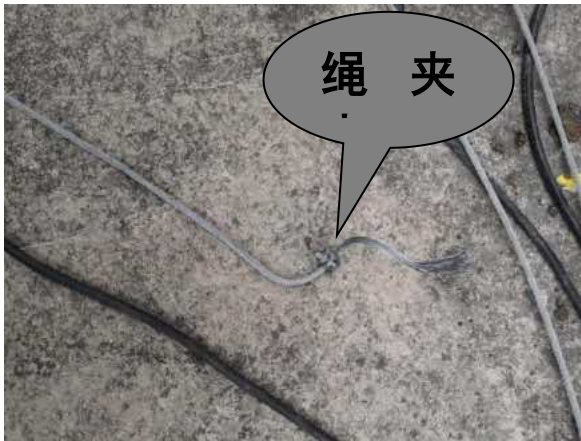
图 13 电动提升机钢丝绳末端（连接吊钩部位）

施工人员与非施工人员违规搭乘涉事设备，在吊笼上升过程中，提升机钢丝绳与吊钩连接位置绳夹发生松脱，涉事设备缺失安全保护装置，吊笼下坠过程中造成人员伤亡。

[11] 《钢丝绳夹》（GB/T 5976-2006）附录 A 中 A.1~A.3 条：钢丝绳与吊钩连接处应最少采用 3 个钢丝绳夹，钢丝绳夹间距应控制在 6-7 倍钢丝绳直径（即 36-42mm，现为 20cm）、所有钢丝绳夹同方向设置。

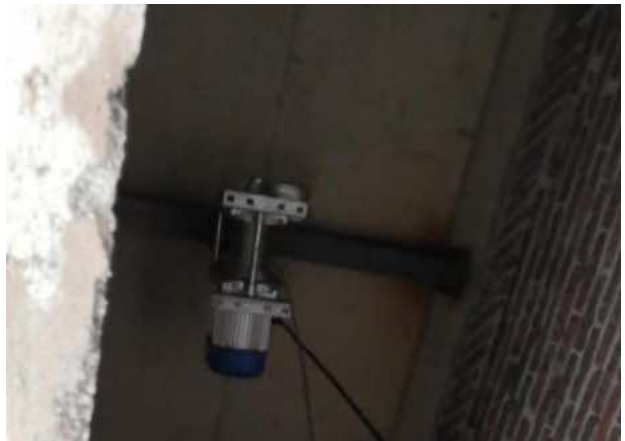
图 14 电动提升机吊挂在电梯井道顶部

[10] 《CD-K1DTS 型系列电动提升机使用说明书》的安全操作规程中严重警告：“本机严禁吊挂使用，如需吊挂请联系经销商或厂家定制”。
