## 灵山陆屋连峰木业有限责任公司“12·24”一般机械伤害事故调查报告

2025-02-27 09:00 来源：灵山县应急管理局

2024年12月24日18时30分许，我县陆屋镇连峰木业有限责任公司（以下简称连峰木业公司）发生1起机械伤害事故，造成1人死亡。

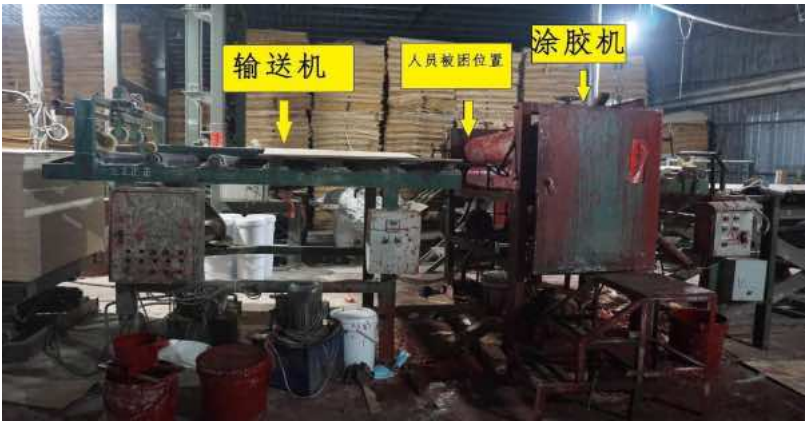
事故现场图

2024年12月24日傍晚，连峰木业公司工人黄某某来到车间过胶工位开始上夜班。他的工作是操作过胶机在胶合板上进行印刷。18时30分许，黄某某在未停机的情况下清理印刷滚筒上附着的杂物时被转动的滚筒挤压直至挤压到其右臂根部、胸部、颈部位置，机器因阻力增大停止转动。黄某某被发现时已无意识，随后由同事合力将其救出，经前来急救的医务人员判断，黄某某已当场死亡。

发生事故的过胶机放置在连峰木业公司车间包装区，该机器用于板材表面的印刷。过胶机与输送滚筒和升降台配合工作。从物料的流动方向看，机器的放置顺序为前升降台、输送机、过胶机、后升降台。过胶机及其附近地面有较多红色油漆附着，机器及附件区域未张贴警示标志。物料流动方向末端的升降台上叠放3mm厚的胶合板。

事故的直接原因是黄某某在操作过胶机印刷板材图案过程中，在未停机的情况下清理印刷滚筒上附着物，右臂不慎被滚筒卷入，右侧胸腔、颈部受到挤压，最终因呼吸心跳停止而死亡。

1. 经询问参与事故救援人员，黄某某在事故现场被发现时，右臂完全被卷入两个滚筒之间，胸部、颈部受到挤压，身体悬空。

3. **未按法律要求<sup>[3]</sup>设置安全警示标识。**过胶机运行时存在卷入、触电等安全风险，但连峰木业公司未在过胶机及其周边区域设置安全警示标志。

（一）连峰木业公司要严格落实企业安全生产主体责任。要健全公司内部的管理机制，科学合理排班；主要负责人要严格履行法定职责，组织落实安全培训教育等法定职责；认真开展风险排查，健全车间安全警示标志的设置。
