# 瓯海 XX 温州市 XX 鞋业有限公司“5·6”一般火灾事故调查报告

**事故调查组认定，瓯海 XX 温州市 XX 鞋业有限公司“5·6”一般火灾事故是一起因机器设备故障引燃周边可燃物导致火灾的一般生产安全责任事故。**

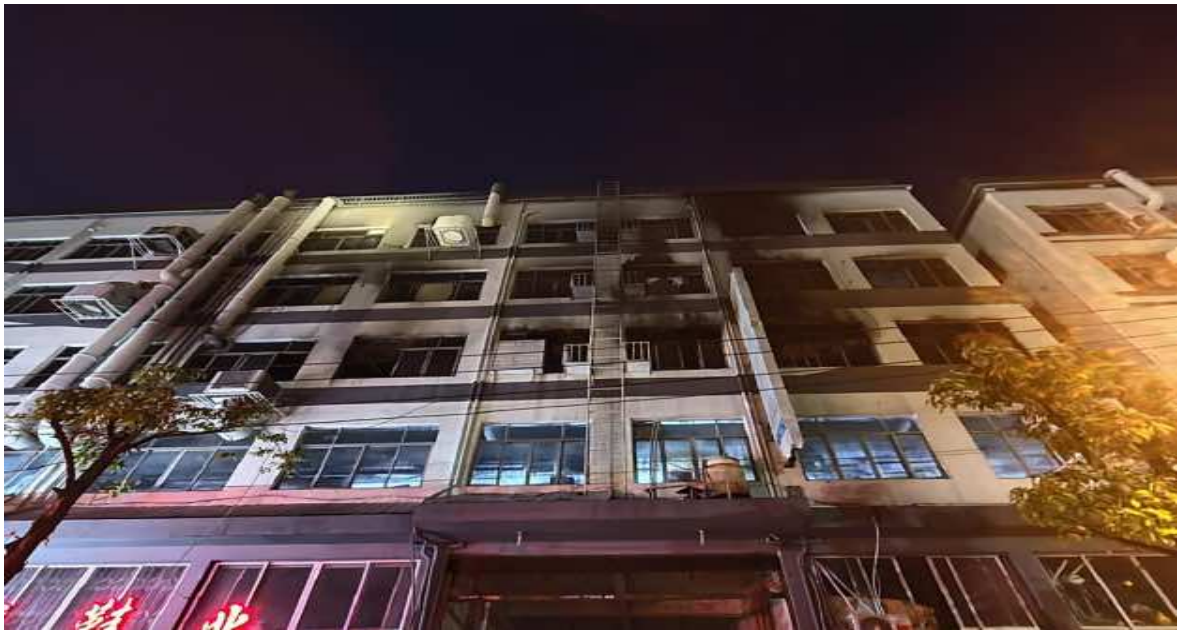
图 1 起火建筑

**1.起火建筑房屋所有权人系温州市瓯海 XX 鞋服有限公司。**  
该公司现时厂区内共有四幢建筑，其一幢位于西南方向，建于 1997 年的 1 幢 3 层砖混结构建筑，2007 年 9 月取得产权证，产权面积 931.32 平方；其二幢位于西北方向，主体五层局部六层的砖混结构建筑，该建筑曾于 2007 年 11 月办理建设工程规划许可证，许可建设规模为 931.32 平方，实际于 2010 年前建成建筑面积约为 1800 m<sup>2</sup> 的建筑（此次火灾事故即发生于该第二幢建筑的三层，事发时该楼层由瓯海 XX 鞋服有限公司出租给 XX 鞋业有限公司作为生产用房）；其三、四幢分别为位于厂区东、西两侧厂区围墙边的一层砖混结构建筑，均未取得规划许可手续，东侧建筑面积约为 258 m<sup>2</sup>，西侧建筑面积约 222 m<sup>2</sup>。经调查，其二、三、四幢建筑亦未办理房屋所有权证。如图 1、图 2 所示。

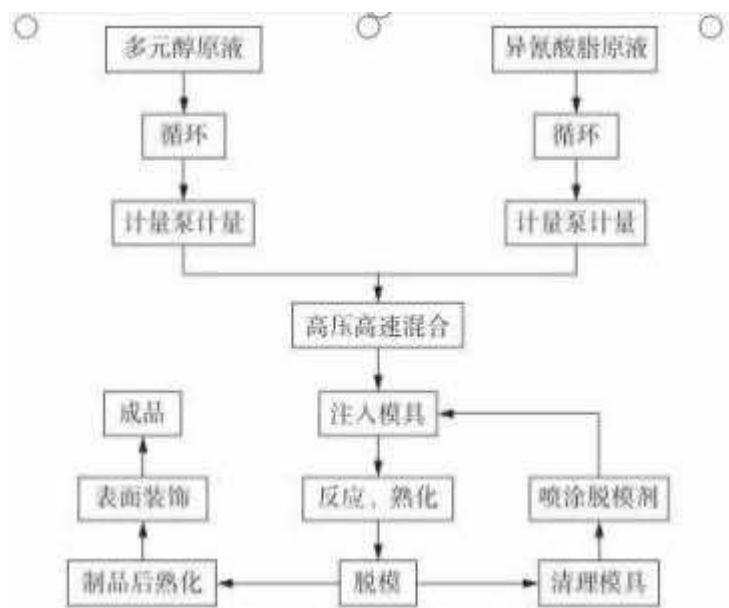
图 3 工艺流程图

**2.涉事机器设备**系 XX 鞋业公司三层车间西北角的聚氨酯 AB 胶发泡注塑机(日常称聚氨酯注塑机,二手机器,购买于 2023 年,因工艺原因需 24 小时通电,无设备说明书、购买合同等相关材料),其工艺流程:将聚氨酯 A 料和 B 料各倒入一个桶,启动机器开关搅拌后生成聚氨酯鞋底底料,底料流入模具经固化成型。如图 3 所示。

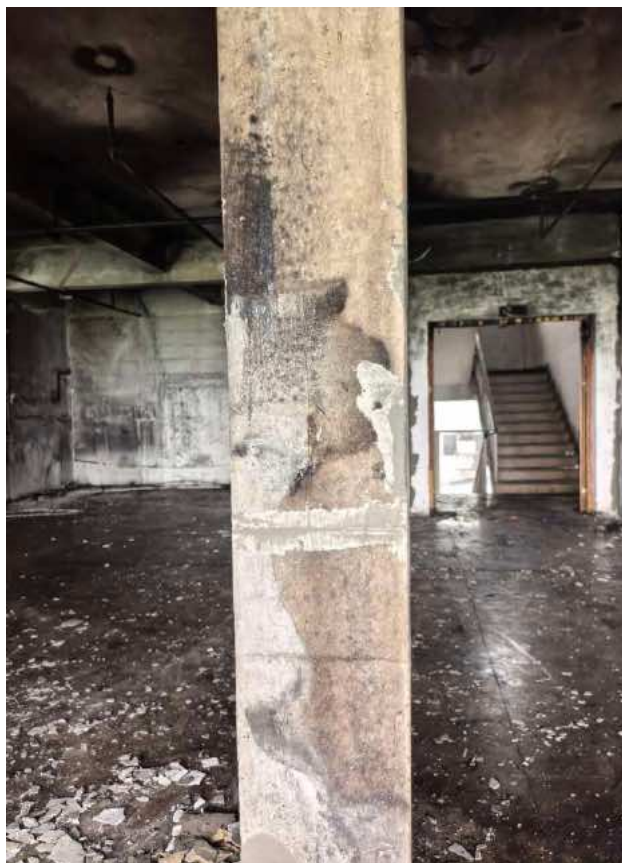
图 4 涉事生产车间已空置

2026 年 5 月 14 日，瓯海区应急管理局现场勘查时发现该公司三层生产车间已停止生产，车间内的所有生产设备已搬离。如图 4 所示。

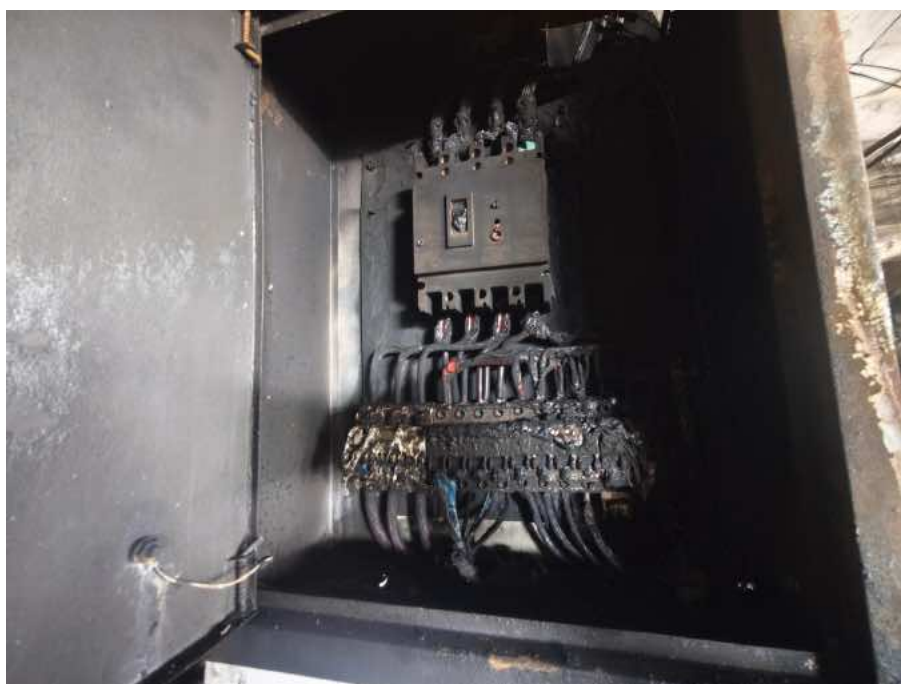
图5 聚氨酯注塑机配电闸

经瓯海消防救援局现场勘查：从起火建筑外立面观察发现该建筑第三层北侧窗户有明显破损，第四层、第五层外墙有烟熏痕迹。进入该建筑内部，一、二、四、五层未发现过火痕迹，第三层内部天花板部分烟熏变黑，靠近第三层西北角处有明显的过火痕迹。对第三层西北角处进行勘验，发现一烧损变形的聚氨酯注塑机，聚氨酯注塑机的铁架呈现明显的凹陷。对聚氨酯注塑机进行进一步勘验，发现四个罐体都有不同程度的烧损破裂，尤其是靠近中心的电机处烧损更为严重。观察烧损的电机，发现4个电机均有过火痕迹，其中1个电机因猛烈燃烧倒向东侧。对聚氨酯注塑机的供电线路进行勘查，发现给聚氨酯注塑机供电的配电闸处于通电状态。如图5、图6所示。

XX 鞋业公司主体责任落实不到位，对涉事聚氨酯注塑机安全设备经常性维护、保养不到位；且未及时消除该聚氨酯注塑机电气线路未采用穿金属管或阻燃硬质套管保护等事故隐患，是本起事故发生的间接原因。

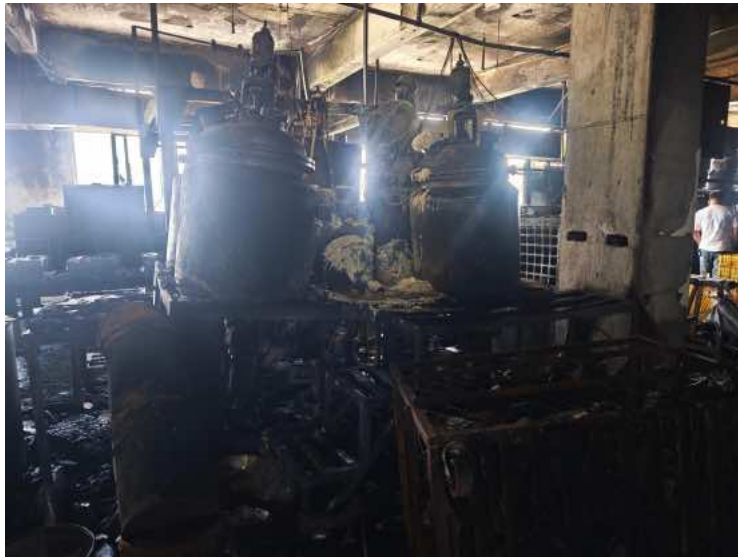
图 6 涉事聚氨酯注塑机

起火原因：2026 年 5 月 6 日 18 时 45 分许，XX 鞋业公司第三层西北角机器设备故障引燃周边可燃物所致。

**1.XX 鞋业公司**，对涉事聚氨酯注塑机安全设备温控仪经常性维护、保养不到位<sup>1</sup>，未及时发现该温控仪存在故障；且对涉事聚氨酯注塑机电气线路未采用穿金属管或阻燃硬质套管保护<sup>2</sup>
