# 东莞横沥东莞市港田高分子材料有限公司 “8·16”一般火灾事故调查报告

东莞市政府事故调查组

2025年12月

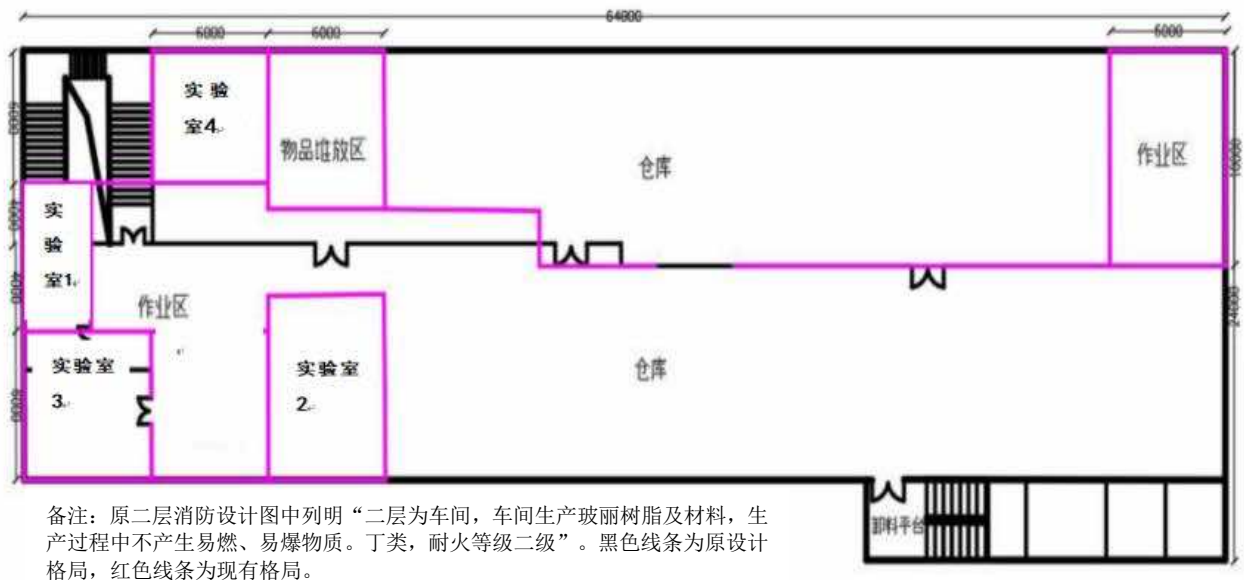
图 7 厂房二层格局对比图

②起火建筑物内部。2018 年、2022 年先后两次在厂房一层的大空间使用简易隔墙横向、纵向分隔成 4 个区域，其中两个区域用作包装作业，另外两个区域用作生产。2023 年，在厂房二层中增加简易隔墙，将其划分为三个区域，一是西南侧区域，主要为实验室和生产作业区，面积约 280 平方米，与中间仓库区相邻，直接连接一部楼梯间；二是中间仓库，面积约 825 平方米，与两边的生产作业区相邻，直接连接一部楼梯间；三是东北角 10m×6m 的矩形区域为生产作业区，与中间仓库区相邻，没有连接楼梯间。
