## 长兴画溪浙江弘晨印染科技股份有限公司“3·22”一般物体打击事故调查报告

发布日期：2026-05-21 15:42

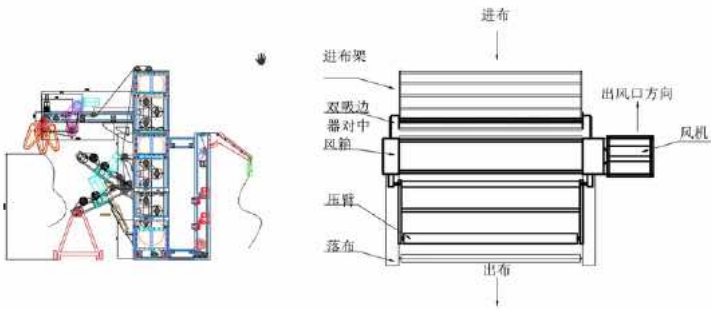
涉事设备为吸毛机，弘晨印染公司于2026年2月26日与苏州市德来宝验布机有限公司签订合同并整机为箱体式机架结构，机架由左箱体，右箱体、风道、压臂、摆布系统等组成，占地空间：长5500mm\*宽4550mm\*高3850mm，总重量约6吨。（设备平面图见下图）

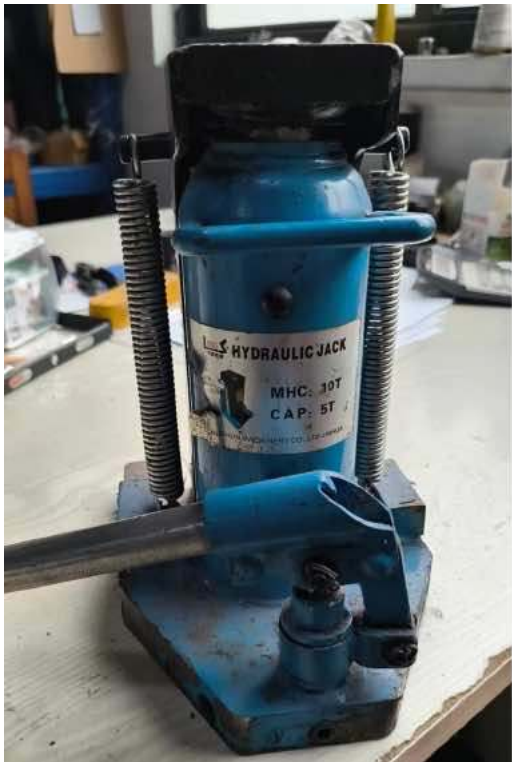
（使用的千斤顶）

3月21日，设备厂家安排工作人员完成吸毛机组装工作，并安放于弘晨印染公司四分厂二楼定型侧位置，设备未用螺栓固定。后公司副厂长\*志权发现吸毛机安放位置有误，随即向四分厂负责人\*福勤报，计划次日联系设备厂家工作人员进行重新定位安装。3月22日上午，\*志权因自认吸毛机安放位置系自身工作失误，在未通知设备厂家的情况下，私自组织四分厂机修工\*福勤等人，使用滚轴、千斤具，对吸毛机进行移动。当日8时14分，\*志权操作千斤顶（见下图）将吸毛机顶起；8时17分，\*福勤

轴塞入吸毛机下方；8时18分，\*福勤操作千斤顶放下设备时，吸毛机因重心偏移发生倾倒，将站在旁查看作业情况的\*志权压伤。

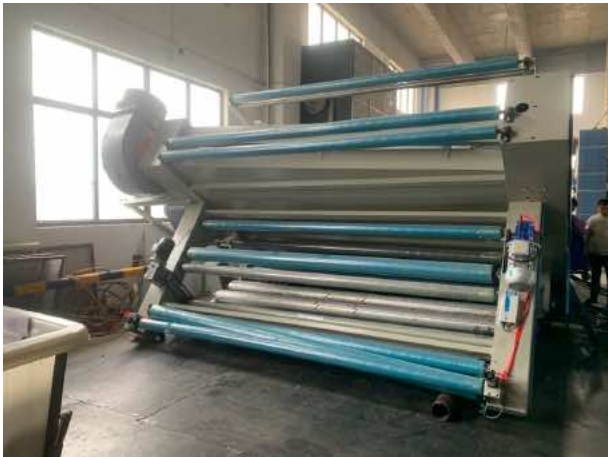
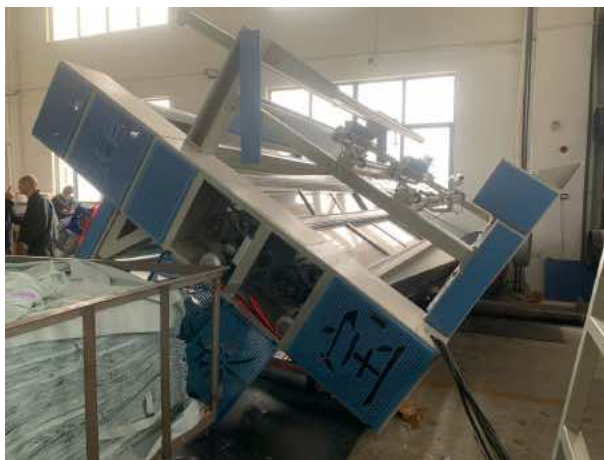
事故发生在弘晨印染公司四分厂二楼定型车间北侧，因\*志权等人违规操作使设备发生倾倒。

（上图为倾倒的吸毛机）

\*志权安全意识淡薄，私自组织员工在未采取可靠的安全防护措施情况下进行设备移动工作，在过程中致使设备倾倒压至其身，经救治无效后死亡，是事故发生的直接原因。

(一)弘晨印染公司要深刻汲取事故教训，严格落实企业主体责任，健全完善各项安全生产规章制度和操作规程，把责任落实到每一岗位、每个从业人员，同时进一步加强对安全员和作业人员的安全培训。要加强对生产作业现场的安全管理，及时发现和消除生产安全事故隐患，严防类似事故再次发生。
