# 拱墅区杭州美首贸易有限公司“4·23” 一般车辆伤害事故调查报告

2026年4月23日18时40分许，拱墅区石祥东路1576号华丰家豪商城南侧地下仓库汽车坡道，发生一起叉车侧翻事故，造成一人死亡，直接经济损失约150万元。

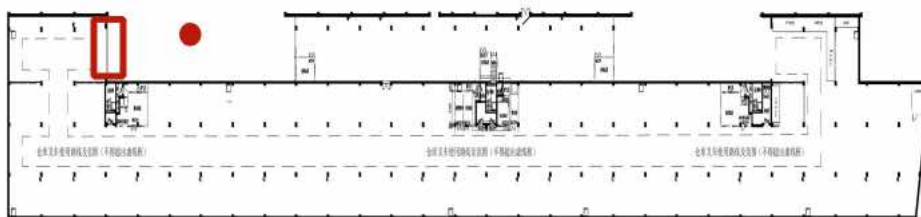
图1 事故位置平面图

1.事故发生地点（红点位置）位于仓库7号门（红色方框位置）外接的地下车库汽车坡道。

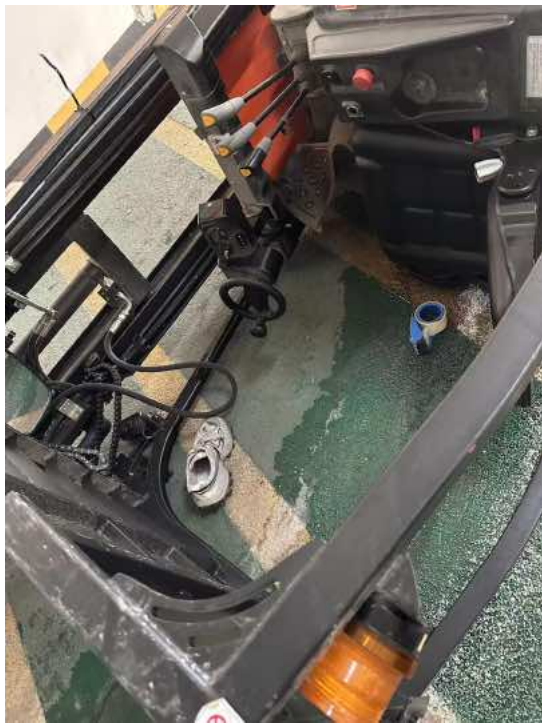
图 3 叉车侧翻图-1

2.涉事叉车呈左侧倾倒状态，门架呈倒伏贴地状，座椅上无安全带，操纵杆均处于垂直向上的状态，驾驶室内部散

落一只灰白色运动鞋和一卷透明胶带。

3.涉事叉车货叉碰撞到立柱及墙角，造成墙面局部破损。侧翻后的叉车西侧有一滩红褐色血迹，叉车所接触的地面存在水渍。

**经现场勘验及综合技术分析，事故发生的直接原因是：**叉车操作人员王某某，安全意识淡薄，违反安全操作规程冒险作业。在驾驶叉车返程下坡过程中，未佩戴安全帽、未系安全带，且因操作不当（未及时拉紧手刹、未有效控制下坡车速），导致车辆加速失控撞击墙体后倾翻，致其被压死亡。

人切实履行职责，健全全员安全生产责任制考核机制。二是刚性执行各项安全管理制度，重点整治叉车管理“宽松软”问题，严格执行设备管理制度，坚决落实“持证上岗”硬性规定。三是全面加强作业现场安全管理，加强现场巡查频次，及时纠治“三违”行为。四是深化从业人员安全教育培训，杜绝培训“走过场”问题。五是压实各级管理人员履职责任，现场负责人须严格落实带班作业与隐患排查治理职责，对作业全过程实施有效监护，及时发现并消除事故隐患。
