## 关于沙井街道应急板房建设工程项目工地“7·2”物体打击死亡事故的调查报告

发布时间：2022-08-31 稿件来源：宝安区应急管理局

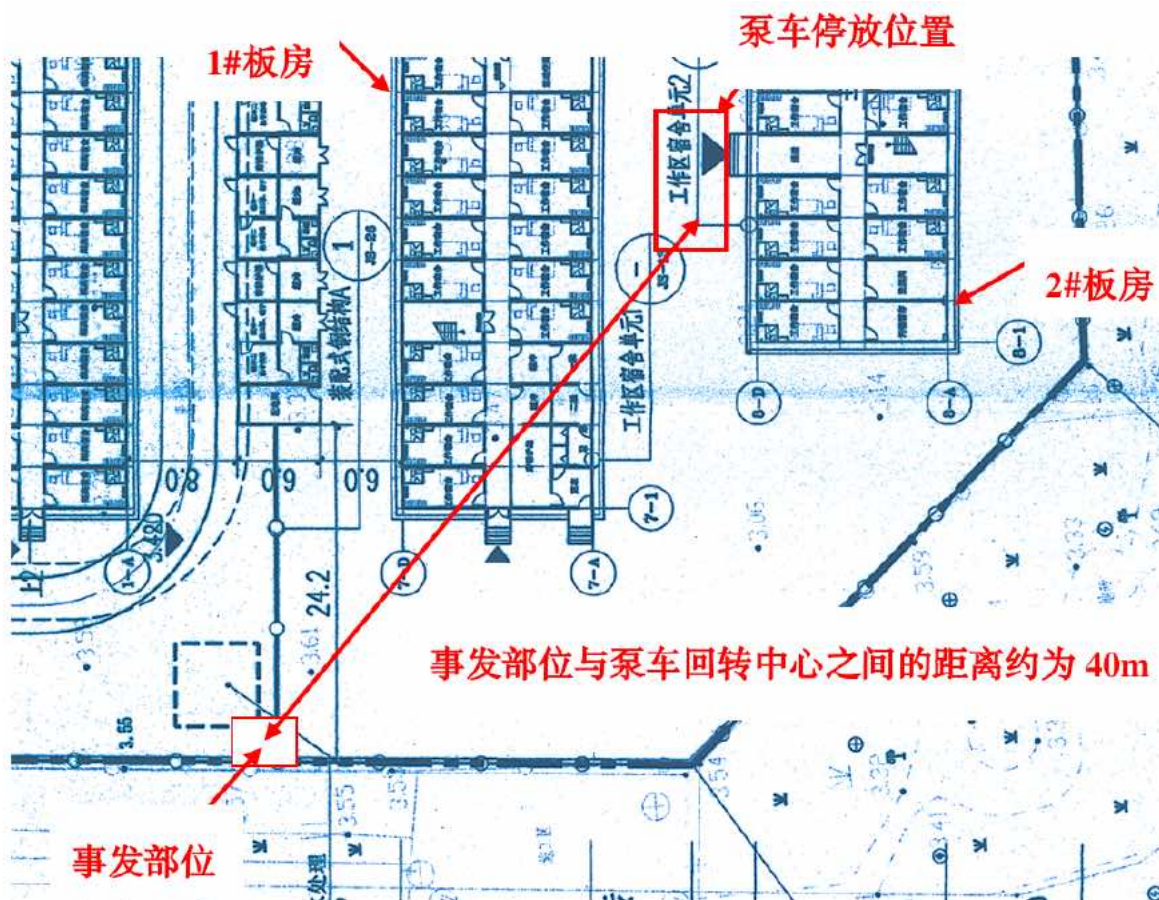
图1 事故现场平面图

2022年7月1日18时许，鹏胜机械公司司机宋健驾驶涉事泵车来到沙井街道应急隔离板房建设工程项目工地。19时20分许，宋健将泵车停放在项目工地工作区宿舍1单元与工作区宿舍2单元（以下简称：1#板房、2#板房）之间的通道上，随后操作泵车进行混凝土泵送作业。7月2日0时30分许，由于混凝土泵送位置变动，于是宋健在通道内小幅移动（移动距离约2米）泵车后便重新将泵车四条支腿伸出，其中泵车右前支腿（副驾位一侧）与右后支腿全伸出，左前与左后支腿因场地空间不足仅伸出约1.5m，在伸出四条支腿时并在支腿下方垫一块塑胶垫板（长60cm\*宽60cm\*厚5cm），接着宋健操作遥控器将泵车展开的臂架移至作业点（事发位置）开始进行混凝土泵送作业，在泵送作业过程中，项目工地劳务工人甘家河（死者）负责控制臂架末端的布料软管。凌晨3时30分许，正在进行泵送作业的泵车突然整体倾侧，导致臂架和布料软管砸到工人甘家河身上，造成其受伤倒地。

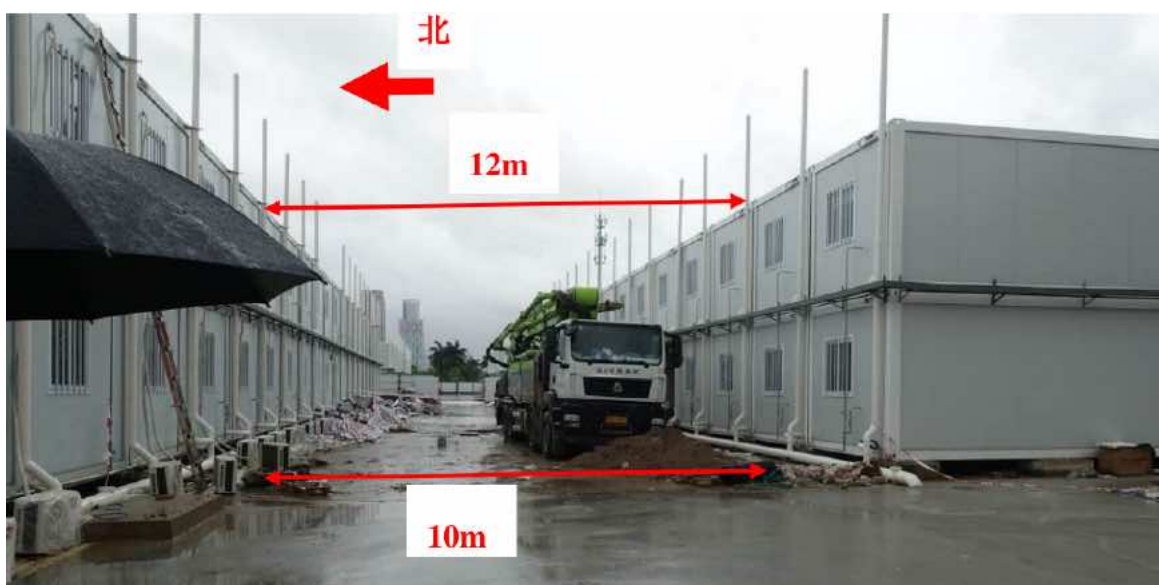
图2 涉事泵车停放现场状况

3. 事故工地1#板房与2#板房之间的距离约为12m，在通道的两侧设有排水沟，测得通道的宽度约为10m；泵车靠通道的南侧停放，测得泵车驾驶位一侧与2#板房之间的距离约为3m，泵车副驾驶位一侧与1#板房之间的距离约为6.8m，因场地空间受限，泵车进行混凝土泵送作业时采用的是单侧支撑方式工作，即泵车右前支腿（副驾驶位一侧）与右后支腿全伸出（前支腿可最大伸出距离约7m，后支腿可最大伸出距离约5.5m），左前与左后支腿仅伸出一部分（约1.5m）。

4. 涉事泵车车上配有8根枕木（长约1.2m\*宽约0.3m\*高约0.3m）；事发时，涉事泵车四条支腿下方仅垫有一块塑胶垫板（长60cm\*宽60cm\*厚5cm），未使用车上备用枕木。

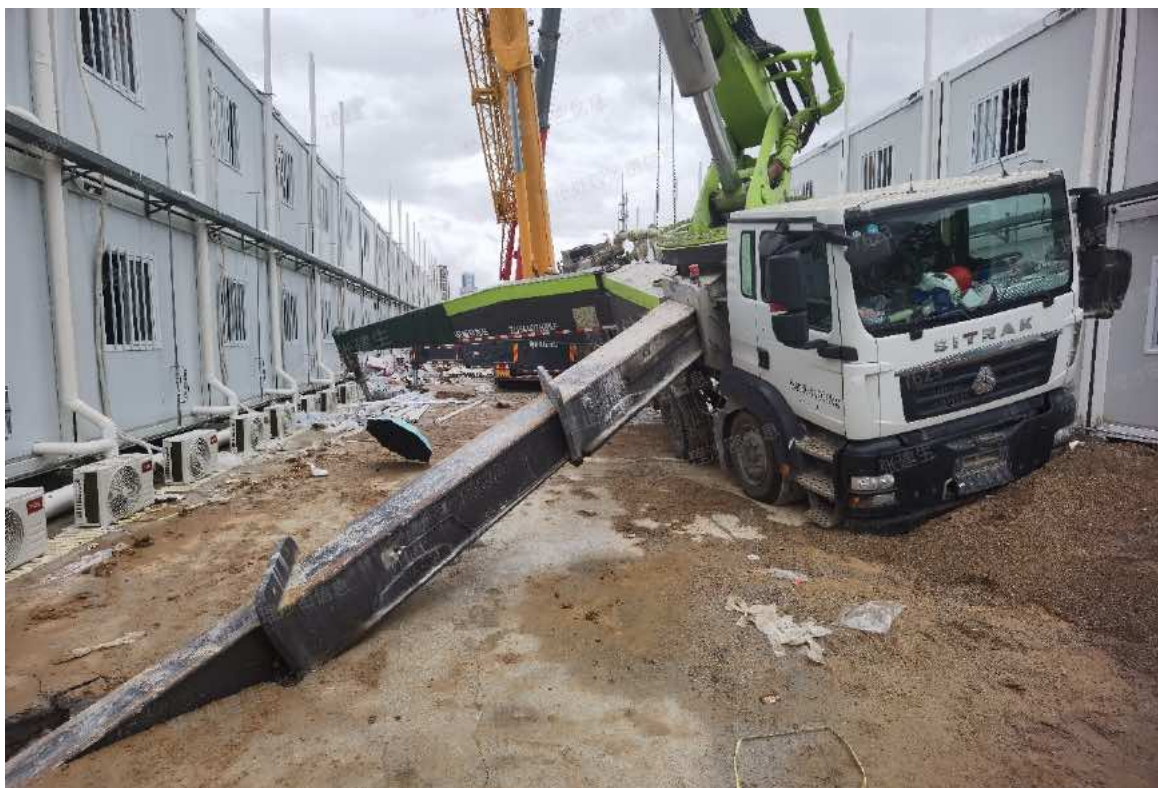
图3 事发时涉事泵车车体倾侧照片

（3）经由涉事司机还原事故现场可知，事发时泵车司机采用单侧支撑的方式进行混凝土泵送作业，作业期间4个支腿下方均未垫木块或枕木，且靠近通道边缘的排水沟，不满足《63米混凝土泵车63X-7RZ操作手册》第2.3.2条关于单侧支撑的使用说明：用单侧支撑时，必须严格按照操作规程并且在工作时多加小心，作为一种预防措施，在支撑下方使用较大的木块可防止某一支腿下沉而引发危险；使用单

侧支撑时，支腿必须与沟壑、斜坡或者类似地形保持必要的距离。也不满足《建筑施工机械与设备 混凝土泵和泵车安全使用规程》（GB/T 39757-2021）第10.7条规定：支腿应根据制造商使用说明书的要求正确展开。在适当的情况下，应根据场地条件在支腿的底座下垫上有足够强度和尺寸的扩展垫板以减小接地比压。

(7) 事故原因：事发前深圳市降雨较多，事故现场混凝土地面下方的泥土浸水疏松流失并形成局部空洞。事发时，泵车的右前支腿过于靠近排水沟边缘，且未垫木块或枕木加大支撑面积，当臂架移动至右前支腿上方时，该支腿的受力最大，且下方的沙石土向排水沟移动，导致混凝土地面折断，右前支腿陷入下方的砂石土中，泵车整体倾侧，臂架和布料管砸向涉事工人，引发本次事故。

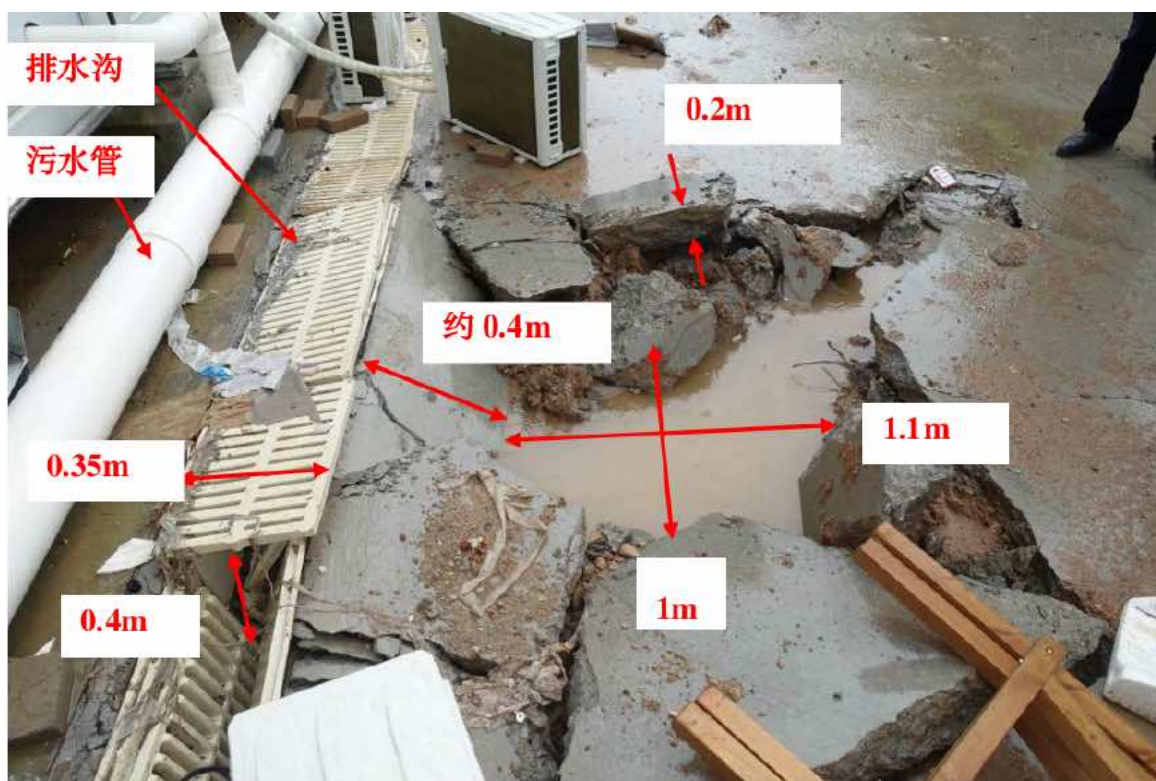
图4 事发现场凹陷位置照片

（1）经勘查，事故现场的地面有4处凹陷部位，分别位于泵车的四周，4个凹陷部位均靠近排水沟边缘，测得排水沟宽约0.35m，深约0.4m。事故现场西北侧（泵车右前支腿位置）的凹陷最严重，形成面积约为1.1m×1.2m的凹坑，凹坑内有大量积水，该凹坑周边有多处破碎的混凝土块，测得凹坑北侧与排水沟之间的1件混凝土块宽约0.4m，测得混凝土块的厚度约为0.2m，混凝土下部为沙石土混合物。

（5）事故工程对地面硬化施工采用0.2m厚的C25混凝土面层，对事故现场道路面的混凝土进行取样，并送广州市市政工程试验检测有限公司进行抗压强度试验，测试结果为事故现场的混凝土层的抗压强度达到C25等级的设计要求。

(6) 经勘查，进入5月以来，深圳市的降雨量明显增大，从深圳市气象资料可得，5月全市平均累计雨量为442.0mm（过程最大72小时雨量611.1mm，刷新历史纪录），较近五年同期偏多134%，而6月末至七月初受台风“暹芭”影响连续降雨，混凝土地面下方的砂石土，因此受长期持续的大降雨量影响导致混凝土地面下方的沙石土浸水疏松流失。事发前右前支腿下方的砂石土因降雨流失而形成局部空洞，作业过程中，布料管越来越远离回转中心，越来越靠近右前支腿的上方，造成右前支腿施加在西北侧混凝土地面的载荷力逐渐加大，而且下方砂石土同时往排水沟移动，最终引发混凝土地面折断。
