# 越秀区竹丝岗四马路 2 号“8·23” 高处坠落事故调查报告

越秀区政府事故调查组

2023 年 10 月 8 日

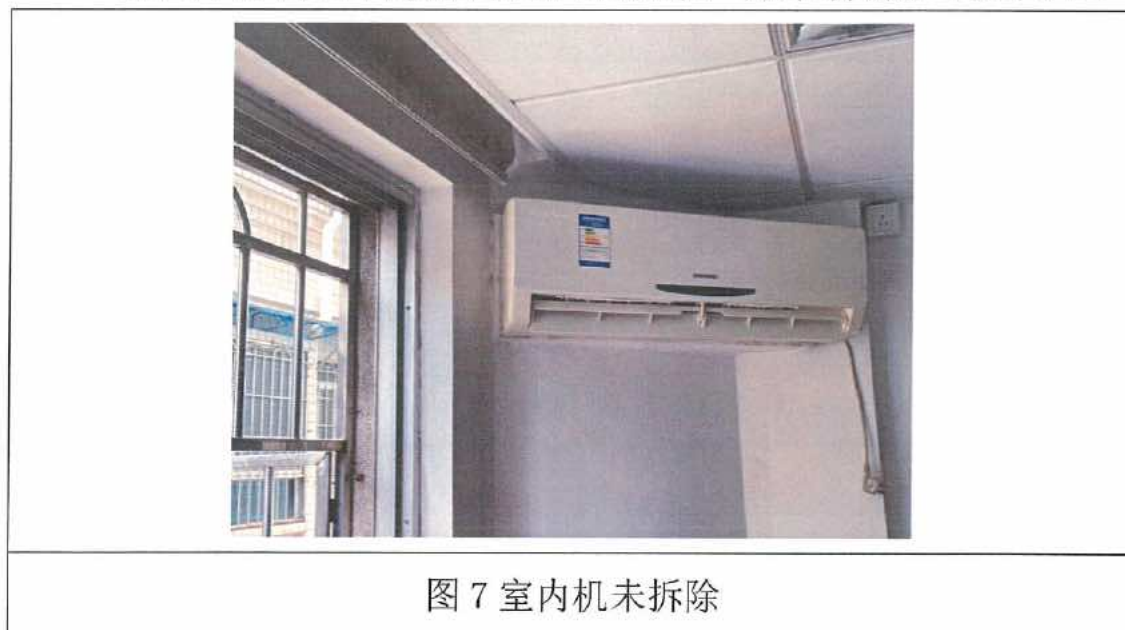
4.室内右侧空调机已拔出电源的，仍未拆除。（见图 7）

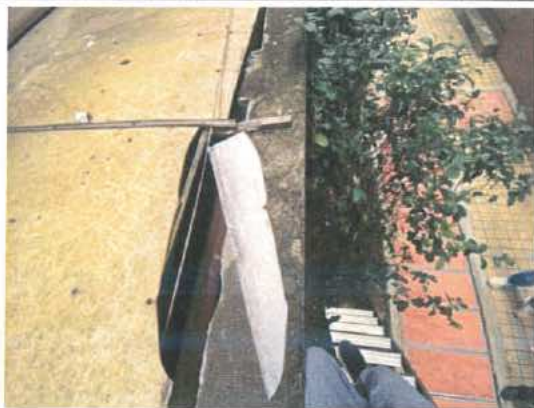
图 8 雨棚顶板碎块示意图

5.查阅监控视频，11:01:04 钟某某连人带空调支架坠落，先摔到 1 楼的雨棚靠围墙位置后，再坠落至巷道地面。

6.在 1 楼的雨棚处，雨棚靠围墙位置有一块雨棚顶板碎块，围墙边绿化带有一小树有压折的痕迹。（见图 8-9）

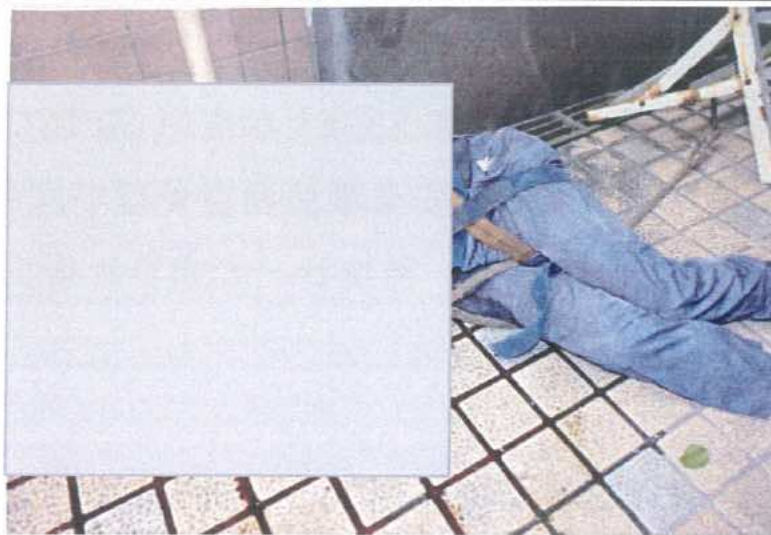
图 10 钟某某落地后状况示意图 (翻拍警方照片)

7. 查阅警方拍摄的照片, 坠落后的钟某某身穿蓝色短袖T恤、蓝色长裤头朝下侧身卧躺在地面上, 脸部下方地面有一滩血迹, 身上系着安全带, 安全带的另一端扣挂在一起坠落下来的支架上。(见图 10)

1.钟某某冒险作业，违规将安全带扣挂在其站立的空调支架上。
