# 东莞大朗大井头村在建民房电梯安装项目“7·27” 一般高处坠落事故调查报告

东莞市政府事故调查组

2026 年 3 月

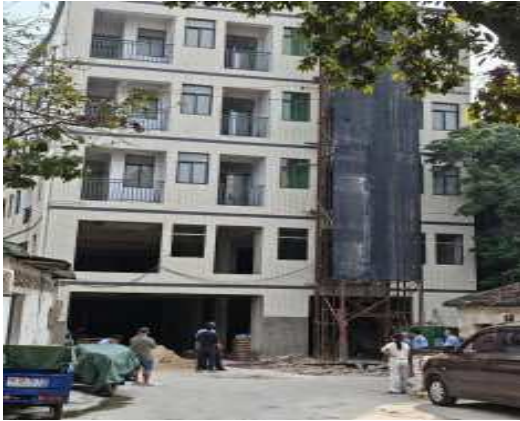
准建筑层数 1 层（首层增加夹层），超出建设总面积 259.03 平方米。事发时，涉事项目处于内部装饰装修、电梯安装阶段。

图1 在建联户农房正面照

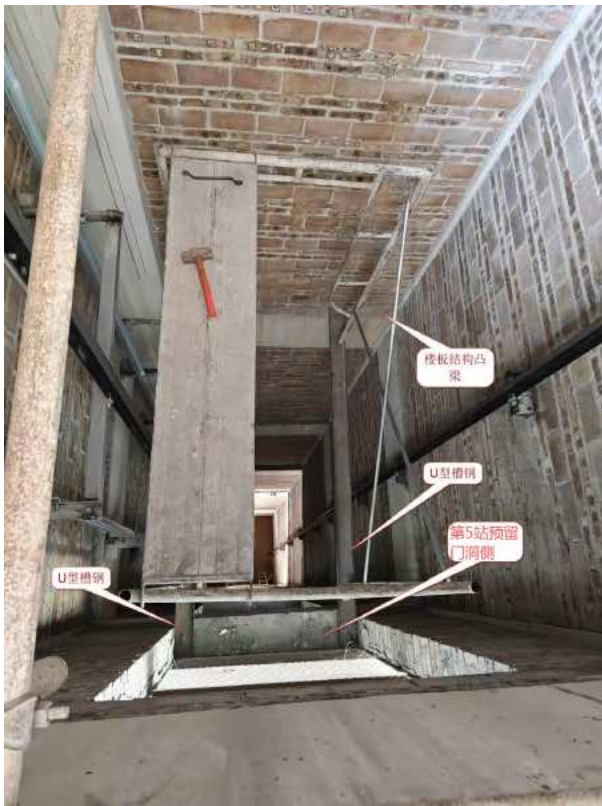
图3 简易施工平台

2. 涉事简易施工平台是龚万林和刘柱福为了安装第 5 站至第 6 站的电梯导轨于 2025 年 7 月 27 日上午搭建而成，两人将 2 根 U 型槽钢跨设在第 5 站电梯井道内，取用工地一副钢制门式脚手架（高 1.90m，宽 1.24m，深度 1.80m）搭设在 2 根 U 型槽钢上，在脚手架顶部铺设 2 块卡扣式脚手板作为简易施工平台，2 块脚手板

中间留有缝隙。脚手板与第 6 站预留门洞楼面垂直距离为 1.40m，与井道底坑地面的垂直距离为 17m。现场未发现安全带（安全绳）及其挂点。

龚万林未经专门的安全技术培训，不具备特种作业操作资格（高处作业）；安全意识淡薄，在未佩戴安全带、安全绳的情况下，从第 6 站预留洞口进入电梯井道，在冒险前往高度落差 1.4m 未按规定搭建且临边缺少安全防护的简易施工平台过程中，不慎失足坠落至井道底坑。

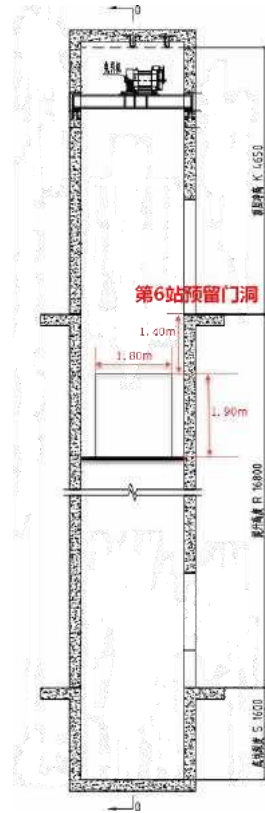
图4 电梯井道

1. 电梯井道位于民房进门右侧，临近楼梯，井道总高度 23.05m，净宽 2.26m，净深 2.3m，底坑深度 1.6m，第 2 站至第 5 站预留洞口用 1.2m 高的木板或铁护栏遮挡（无固定），每站预留洞口张贴“电梯施工，请勿抛物”字样的安全标语。

3.事故发生时，井道顶层位置主承重梁已经固定，曳引主机也已安装在主承重梁上，井道内电梯主导轨和副导轨已通过导轨连接板竖立完成，导轨与建筑物墙体固定的支架已从底部安装至天台楼板处，电梯第 6 站剩余的 3 档导轨支架尚未安装固定，电梯的其他部件和装置均未安装。

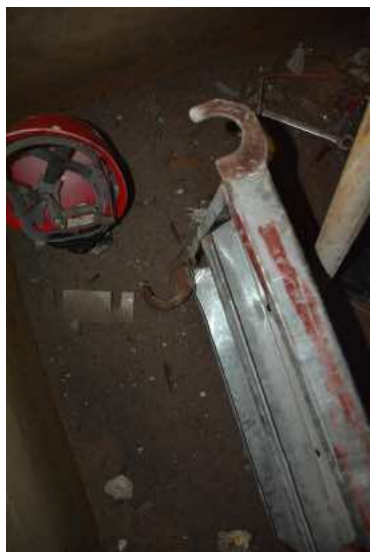
图7 底坑的脚手板和安全帽

4.电梯井道底坑留有 1 顶安全帽和 1 块卡扣式脚手板，其中脚手板属于钢制冲压成型，通过焊接加工将挂扣固定在脚手板的 4 个角上，脚手板 4 个挂扣出现了扭曲变形。经测量，脚手板的宽度为 0.36m，长度为 1.70m，脚手板长侧两个挂扣之间的距离为 1.80m。

2.根据《建筑与市政施工现场安全卫生与职业健康通用规范》[33]的规定，高处作业人员应正确佩戴安全帽、安全带等劳动防护用品，由于无监控录像和直接目击证人，未能查证安全帽在使用时意外脱落或坠落碰撞后脱落。

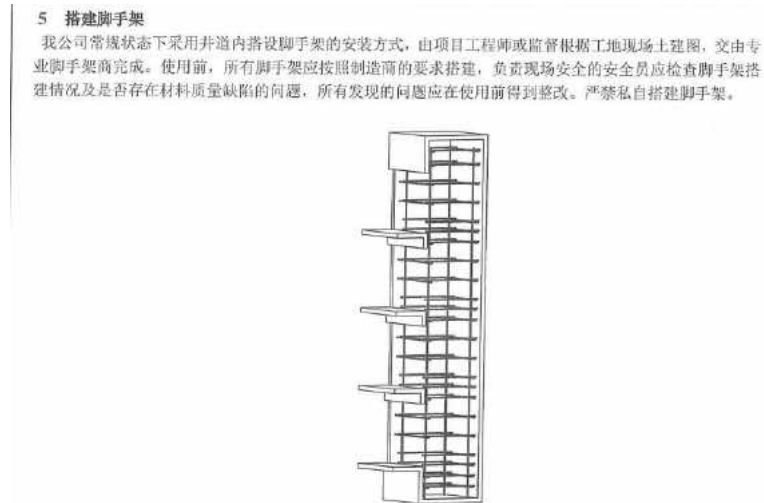
图9 作业指导书对脚手架搭建的要求

3.涉事简易施工平台由龚万林和刘柱福搭建，用于电梯导轨安装。2025年7月26日，龚万林和刘柱福开始对电梯导轨进行安装作业，每层电梯导轨安装完成后，将平台拆除在上一层重复搭设，导轨的安装顺序是从底坑安装至顶层。现场作业人员未严格按照速达公司编制的《电梯安装施工方案及安全防护措施》[34]和电梯安装作业指导书《西奥电梯 第三层次程序文件》的相关要求进行施工，在使用简易施工平台施工前未对平台进行安全检查，未在井道内设置二根独立的生命线和未交由专业脚手架商搭设井道内脚手架[35]，

私自搭建未设置临边防护的简易施工平台<sup>[36]</sup>。
