# 岚山安东卫岚山区捷行轮胎销售处“8·8” 一般其他爆炸事故调查报告

岚山区政府事故调查组

2026 年 3 月 5 日

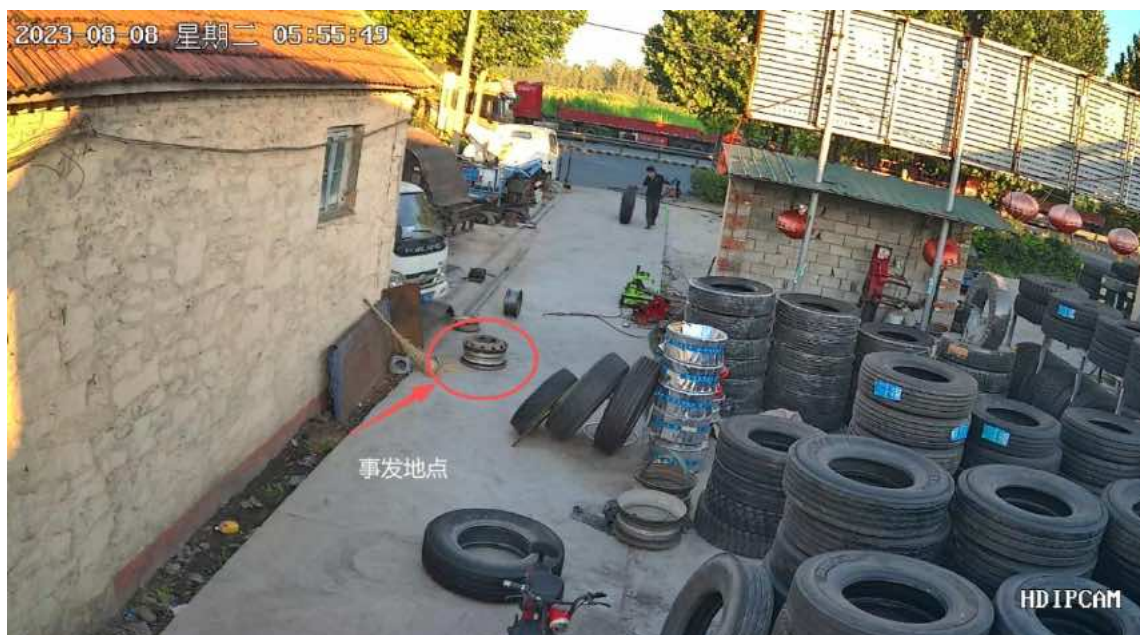
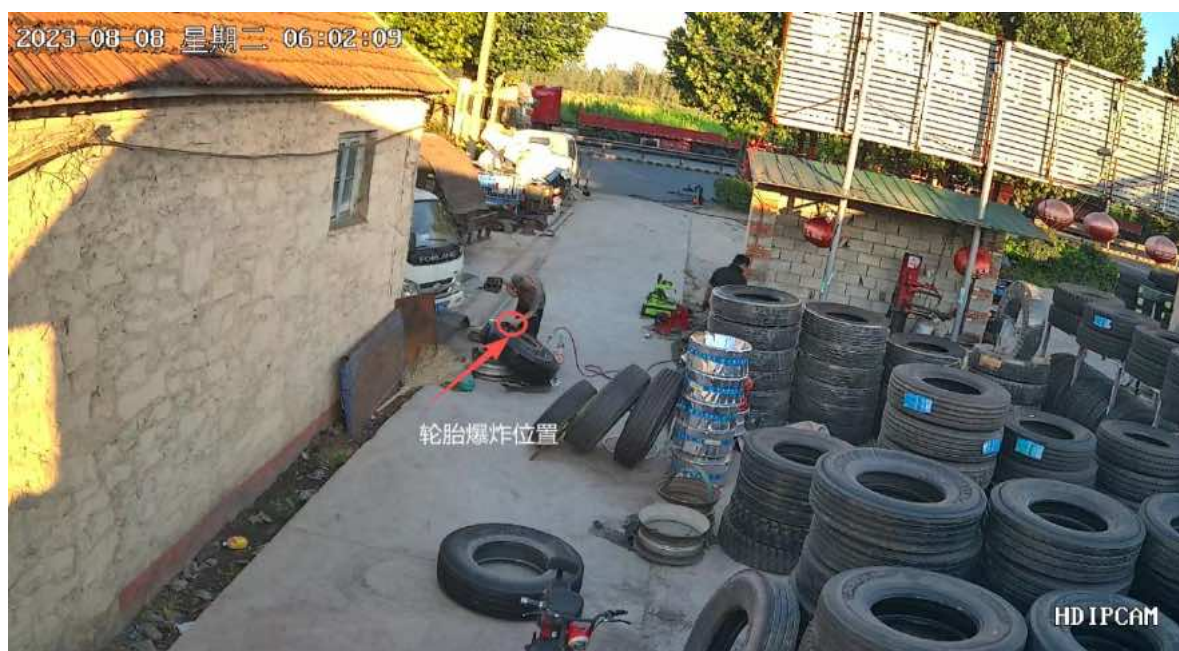
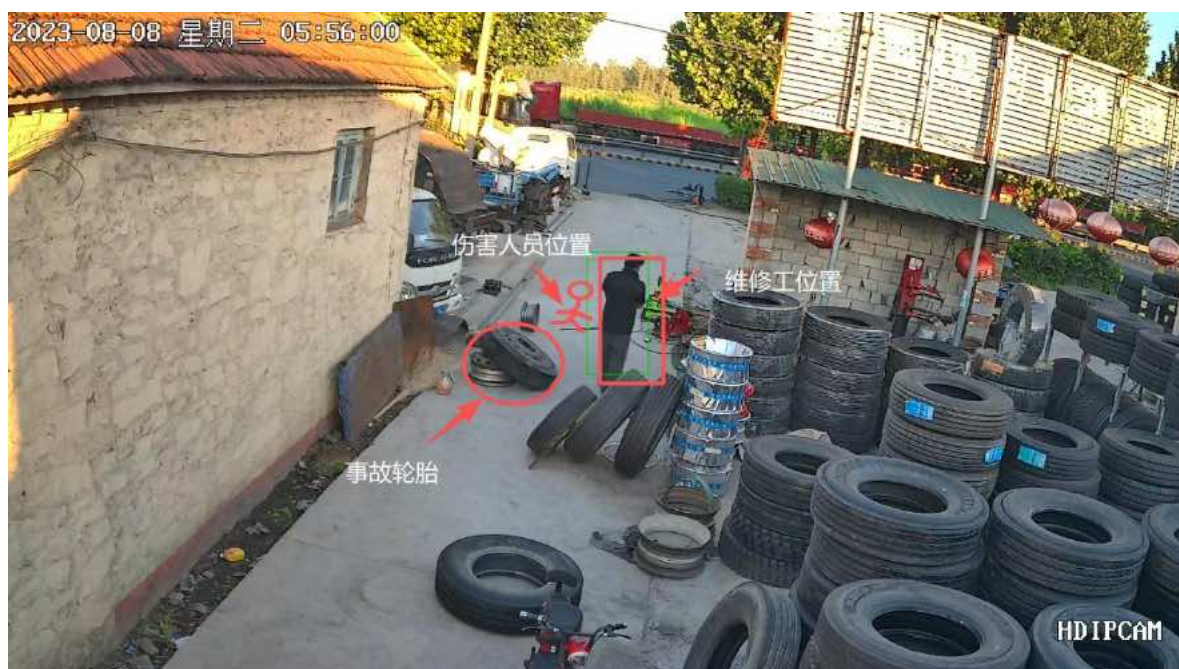
事故发生地点位于岚山区捷行轮胎销售处南侧空地，轮胎充气过程中突然爆炸，爆炸冲击波击中司机张某谊。（见图1、图2、图3）

图 1 监控视频截图

图 2 监控视频截图

图 3 监控视频截图

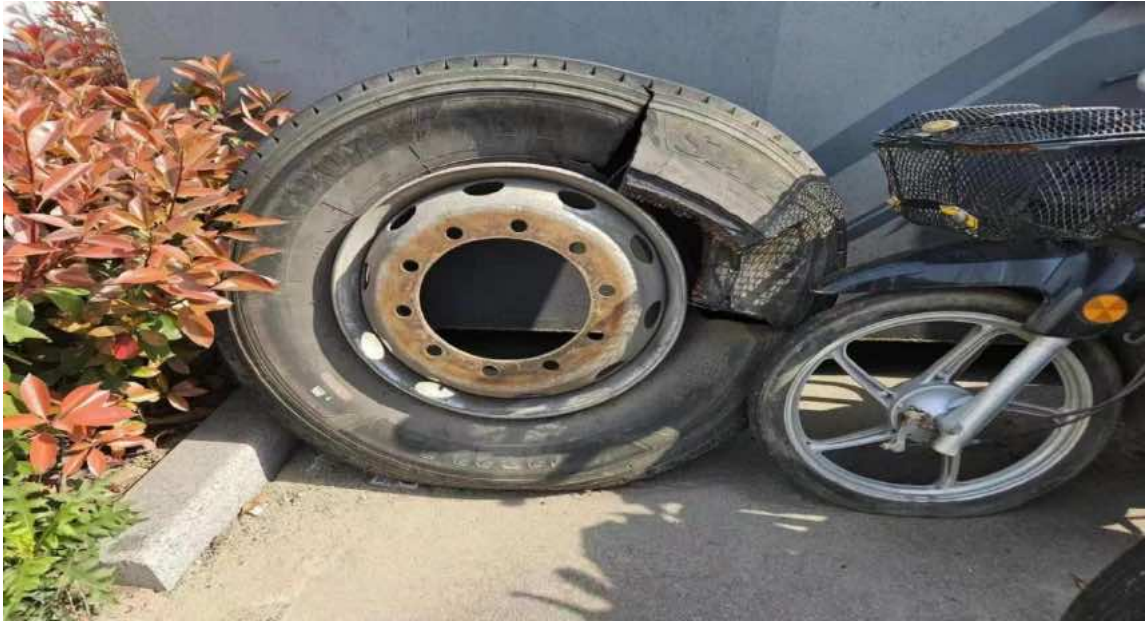
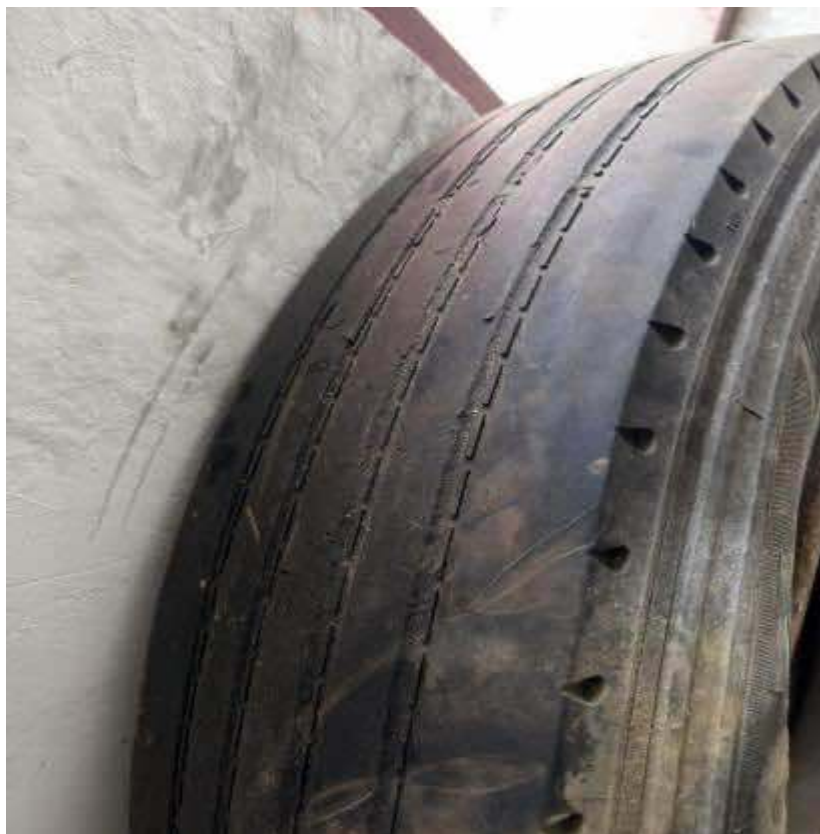
1.事故轮胎: SAFERUN 品牌 XR907 型 12R22.5 子午线轮胎，轮胎侧壁标注有生产年份 2020 年及企业内部批次编码 YS-HM-2020-12R22.5-CL-008。该轮胎为商用卡车全钢子午线轮胎，胎面磨损较为明显，主沟槽深度明显减小，局部胎纹高度较低，磨损指示标志可见。胎面及胎侧表面可见多处细小裂纹，轮胎肩部及边缘磨圆明显，局部区域可见橡胶缺失情况，整体呈现出较为明显的磨损和老化状态。（见图 4、图 5）

图 4 事故轮胎

图 5 事故轮胎
