# **“09·11” 福田区妇儿医院建设项目工地 死亡事故调查报告**

“09·11”福田区妇儿医院建设项目工地死亡事故调查组

2021年11月10日

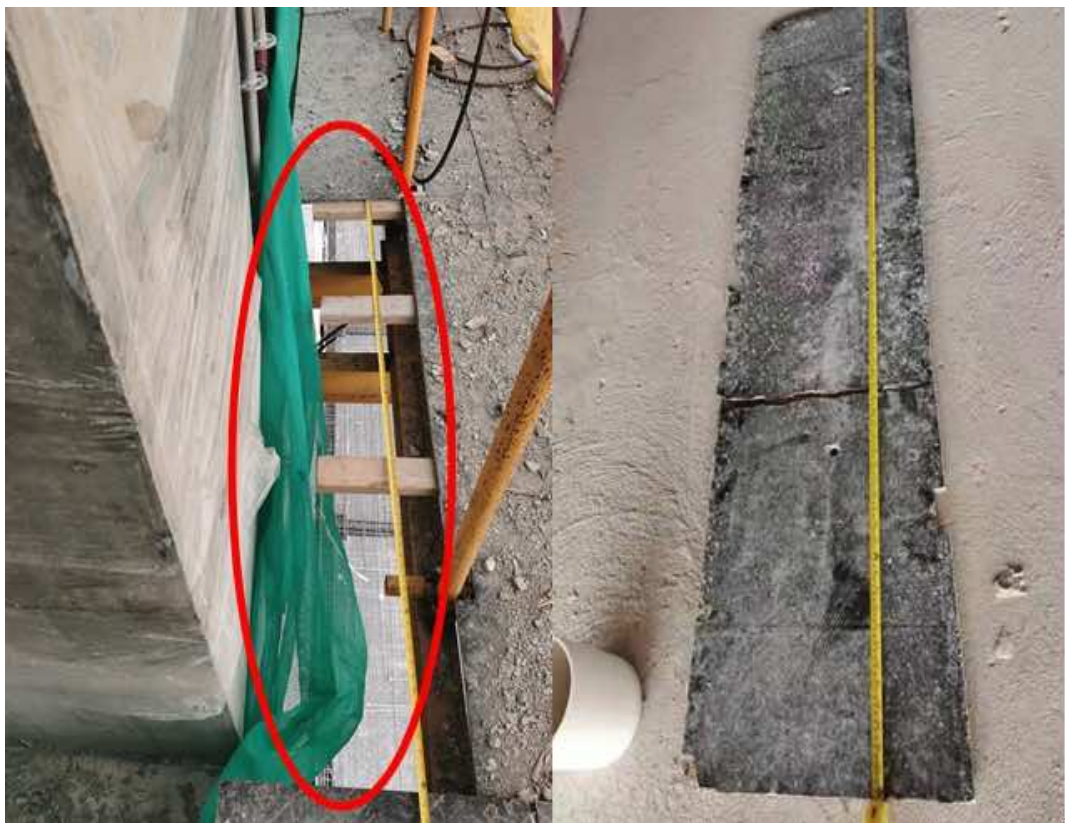
1、在 B 栋七楼南侧 13 轴交 F 轴柱位置发现一处悬挑层模板硬封闭缺失，其洞口（长为 1.84 米、宽为 0.51 米），在 C 栋四楼坠落点现场发现一块折断的模板与洞口的长度、宽度相符。

B 栋七楼采取的是悬挑式脚手架，七楼面做为架体底层，采取的是模板硬封闭方式，B 栋七楼南侧 13 轴交 F 轴柱位置缺失模板位置，经查证是该层混凝土柱模板施工时将柱体周边硬封闭拆除，混凝土柱子浇注成型后拆除竖向模板，随之将柱体周围恢复到原来的硬封闭状态，致使模板松动的主要原因是作业工人在恢复硬封闭模板时对部分模板固定不牢。

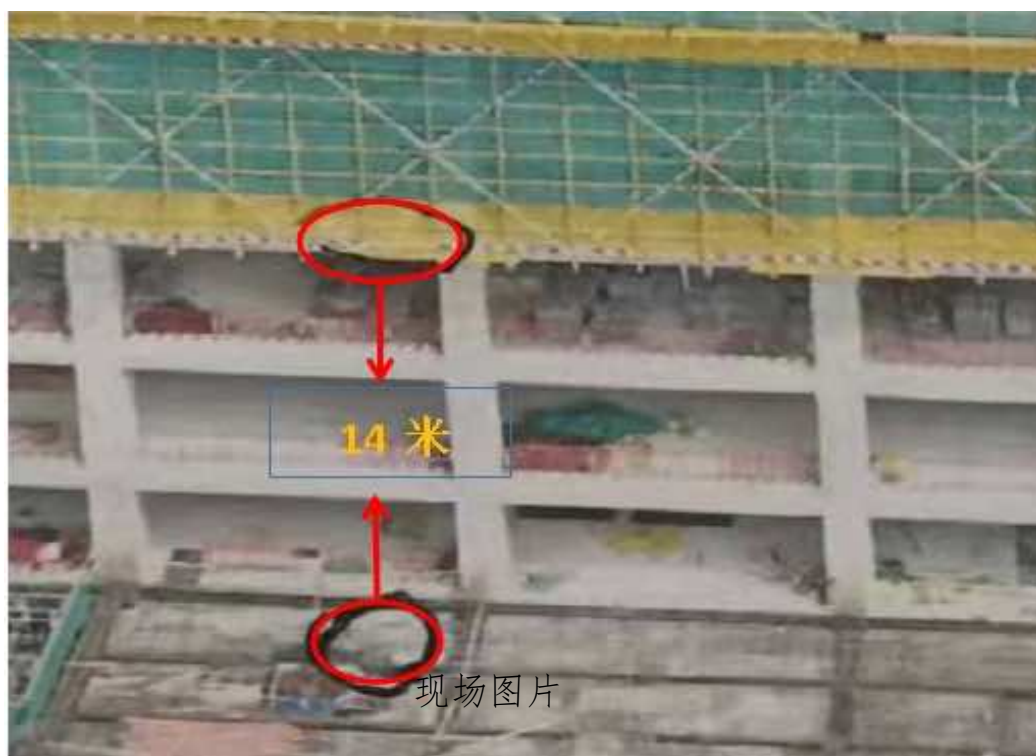
2、经过现场测量，B 栋七楼到 C 栋四楼地面的垂直距离为 14 米，C 栋四楼坠落点位置到墙体的水平距离为 2.1 米。根据现行国家规范《高处作业分级》GB/T3608-2008，坠落

高度  $5\text{m} < h \leq 15$  米时，最大坠落半径  $R$  为 4 米，现场实际坠落半径为 2.1 米，符合规范规定的最大坠落半径范围内，故事发发现场吻合高坠的特征。
