# 龙岗宝龙南山悦时光花园项目“6·23” 一般物体打击死亡事故调查报告

2024年6月23日15时40分许，位于深圳宝龙街道南山悦时光花园在建项目发生一起物体打击事故，造成1人死亡，直接经济损失155万元。

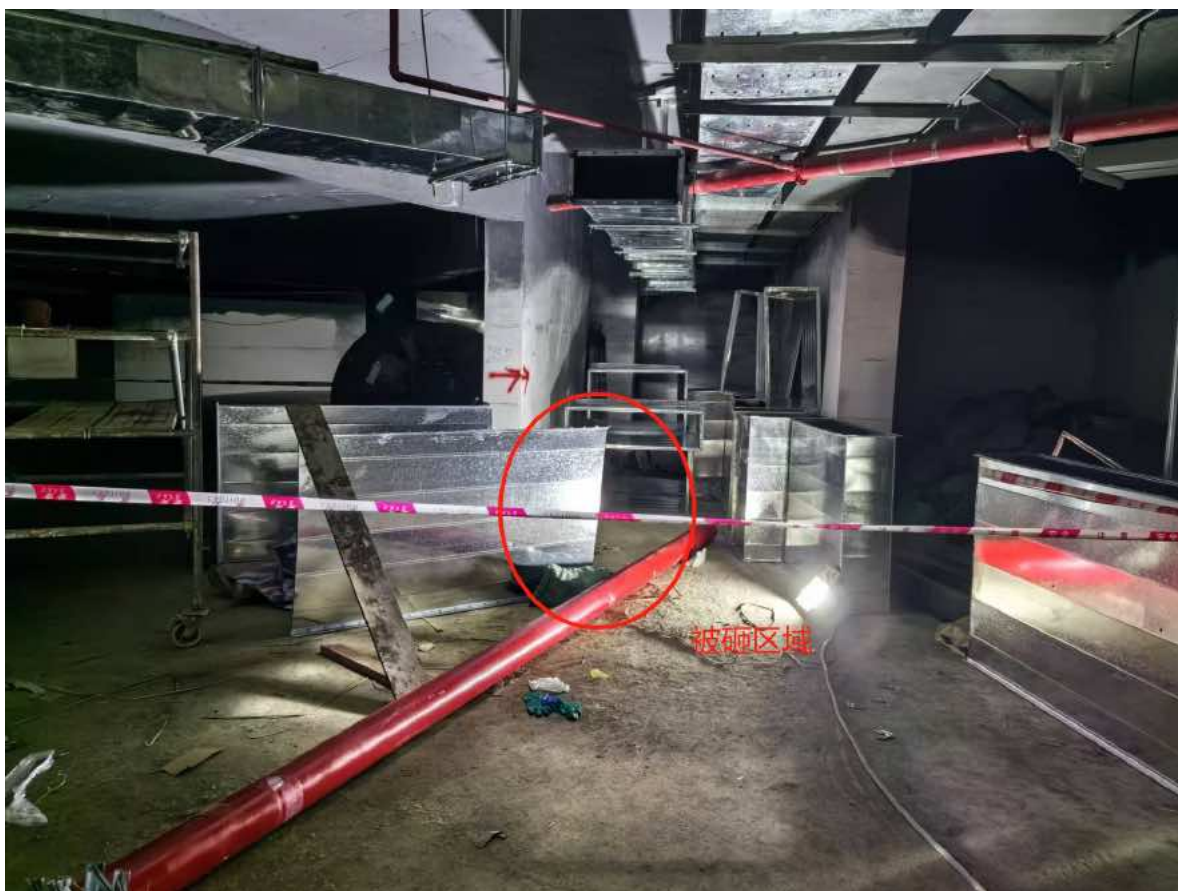
2024年6月23日13时30分许，太原筑乐消防工程有限公司工人侯建、赵安友和李朝坤组成消防管道安装小组在南山悦时光花园E栋负一层地下室安装消防水管。15时25分许，侯建到消防水管加工区切割消防水管，赵安友和李朝坤二人继续安装消防水管，赵安友和李朝坤站在地面抬起消防水管，消防水管一端搭放在已安装完毕的另一条消防水管上（高度约2.6m），另一端放在地面，李朝坤到旁边准备将脚手架推到安装消防水管位置时，听到赵安友叫喊，发现消防水管滑落砸中赵安友的头部。

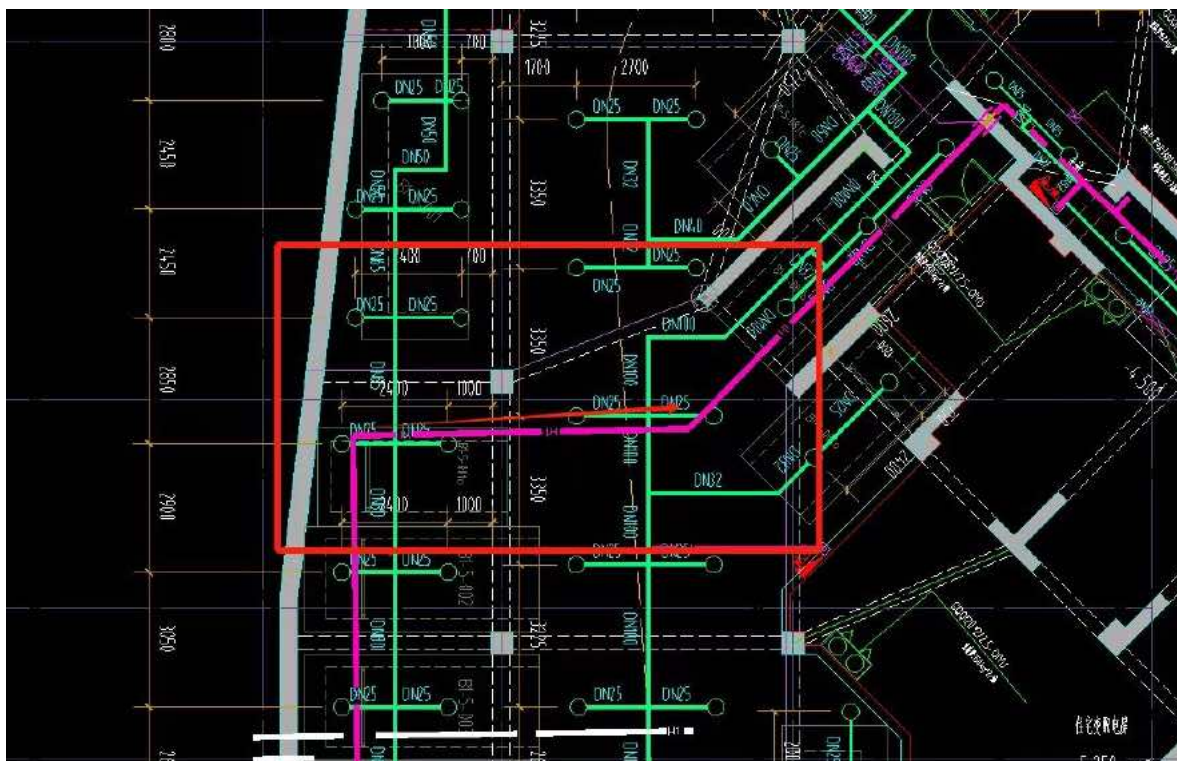
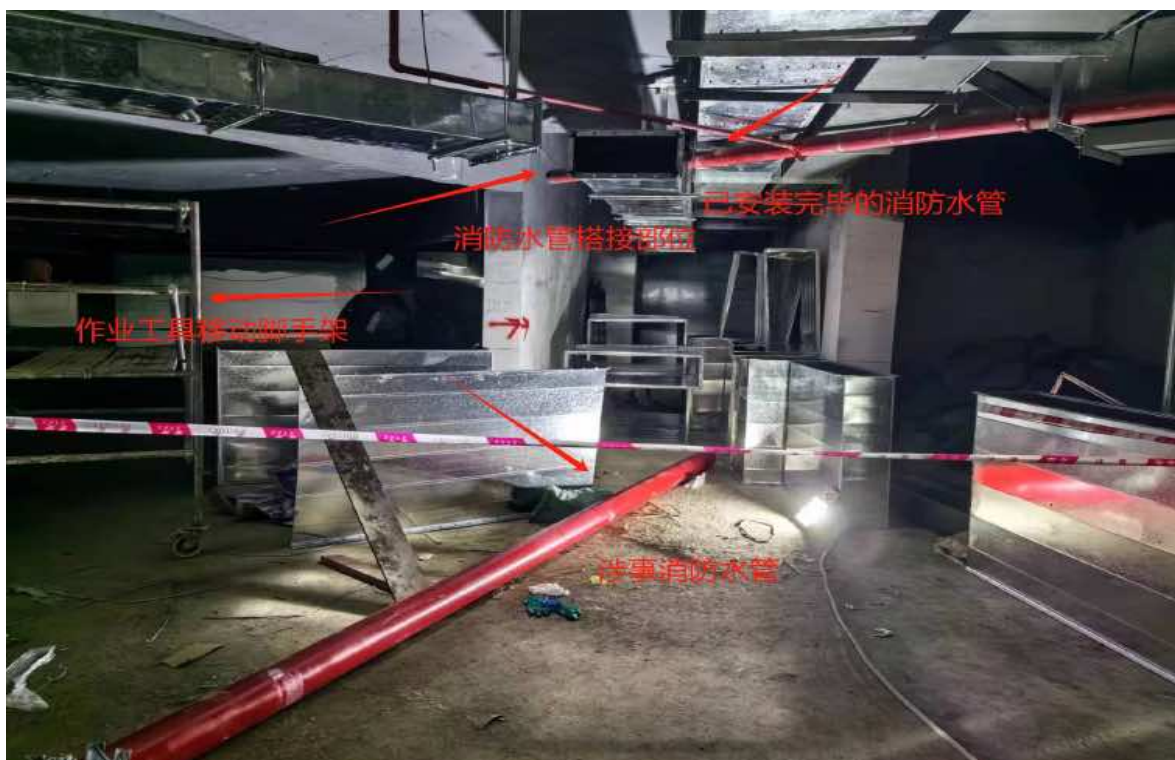
事发地点位于南山悦时光花园在建项目 E 栋负一层地下室车道口附近，事发位置层高 3.2m，部分消防水管和排风管道已安装完毕。

南山悦时光花园在建项目 E 栋负一层地下室屋面设计安装排风管道和消防水管，排风管道已安装完毕，消防管安装在排风管道上方。

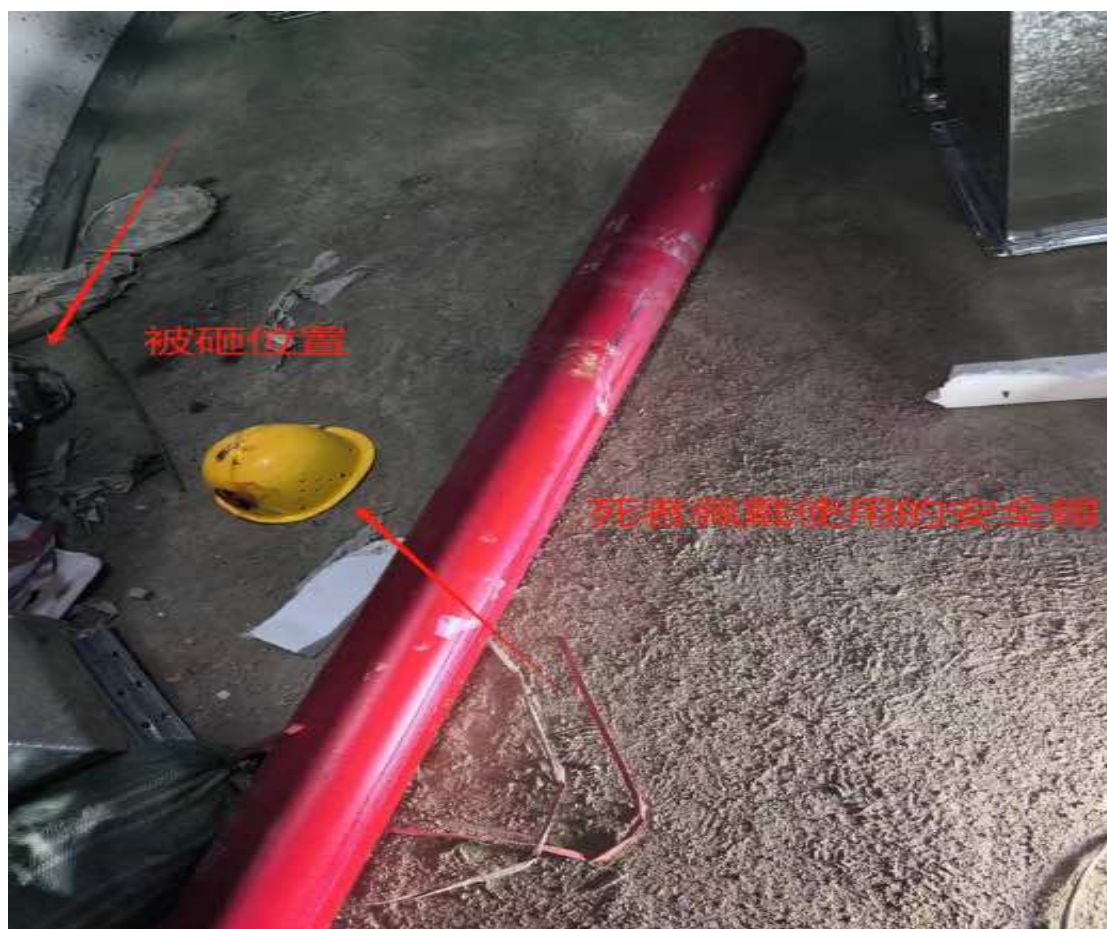
涉事 DN150 (管径) 消防水管为红色, 外径 165mm, 管长约

6.2m, 品牌为天津友发镀锌钢管, 壁厚 4.5mm, 重量约 115kg。

赵安友和李朝坤采取人力安装消防水管过程中，消防水管一端搭放在已安装完毕的喷淋系统的水管上，搭放位置未使用消防支架或临时固定措施，消防水管滑动掉落砸中赵安友。

1. 未按安全专项方案施工，作业人员人力安装消防水管过程中，消防水管一端搭放在已安装完毕的喷淋系统的水管上，未使用消防支架或临时固定措施防止消防水管滑动掉落。

（二）太原筑乐消防工程有限公司要深刻吸取事故教训，立即全面复盘自查自纠。一要加强项目技术力量，组织技术人员对施工方案全面审定，结合作业条件完善施工方案。二要健全安全生产责任制，建立安全生产责任制的考核机制，确保全员安全生产责任制的落实。三要立即组织全员进行安全专项方案的培训和交底，确保作业人员掌握安全操作技能和事故防范措施。四要加强作业现场的施工过程管控，结合安全生产责任制将规定落到实处，及时制止作业人员违章作业的行为。五要严格落实项目的各项管理规定，督促作业人员严格按照施工方案施工。

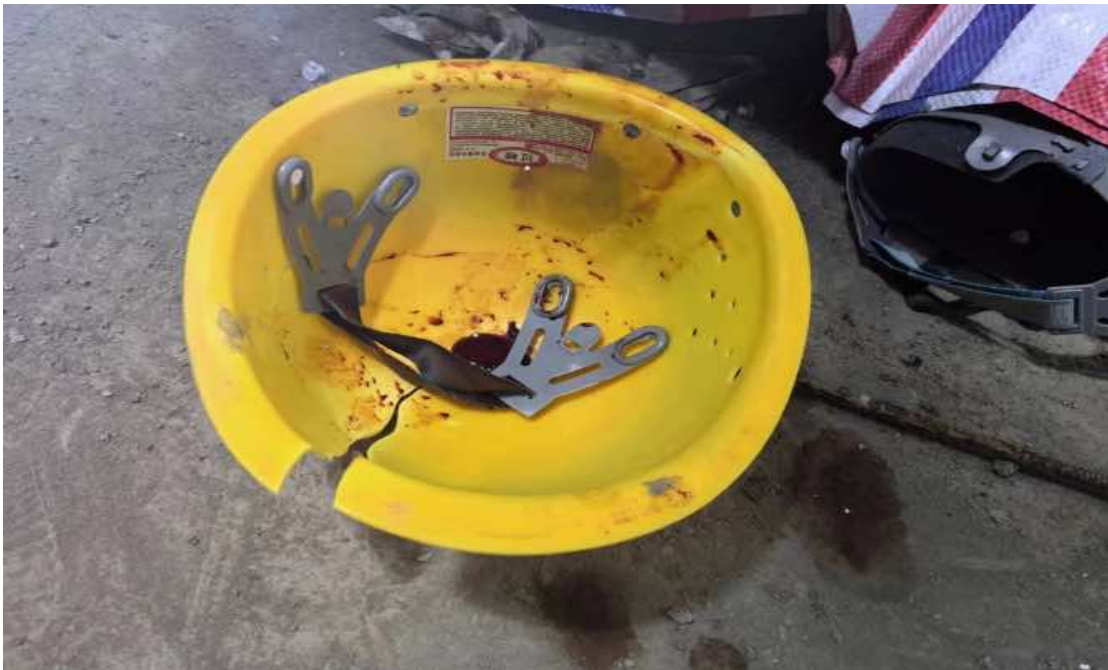
太原筑乐消防工程有限公司为作业人员配备了安全帽，作业人员佩戴使用了安全帽。经调查，安全帽为百德顺牌，材质：玻璃钢型，过检，生产日期：2023年4月，强制报废期：30个月，安全帽符合相关要求。
