# 福田华富村东、西区旧住宅改造项目“12·31” 一般高坠事故调查报告

编制单位：福田区华富街道华富村东、西区旧住宅改造项目  
“12·31”一般高坠死亡事故调查组  
编制时间：2023年4月14日

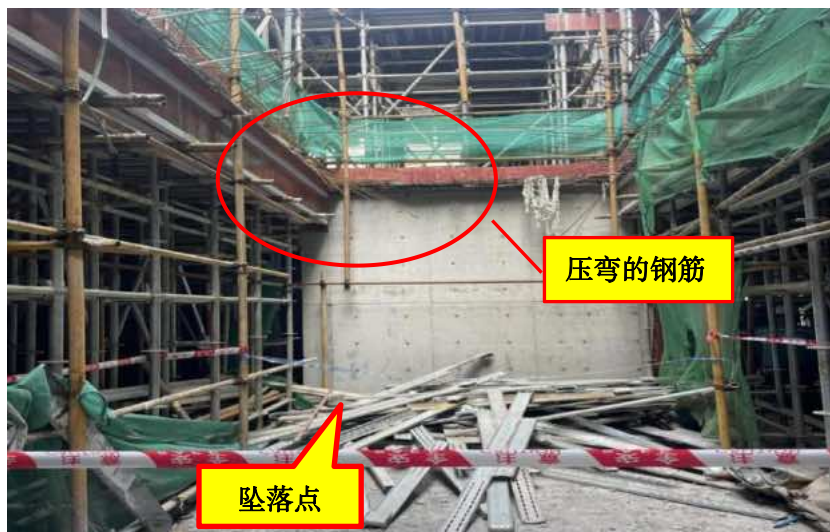
图2 事故现场立面图

2022年12月31日早上6时30分许，冉某娣到达现场与冉某英、邢某平至项目3-2区域地下室清运建筑材料。邢某平负责拆卸柱子上的方圆扣，冉某英及冉某娣负责运送。

8时10分许，冉某英搬运材料走至吊料洞口附近时，发现死者冉某娣面部朝下、跪倒在负四层吊料洞口内材料堆上。冉某英立即大声呼喊，附近的邢某平听到呼声后赶到事发点，见到倒在材料堆上的冉某娣后，其跑上地下室顶面通知班组长杨某海。杨某海知情后立即赶到事发地点呼唤“冉某娣”，并与在场的邢

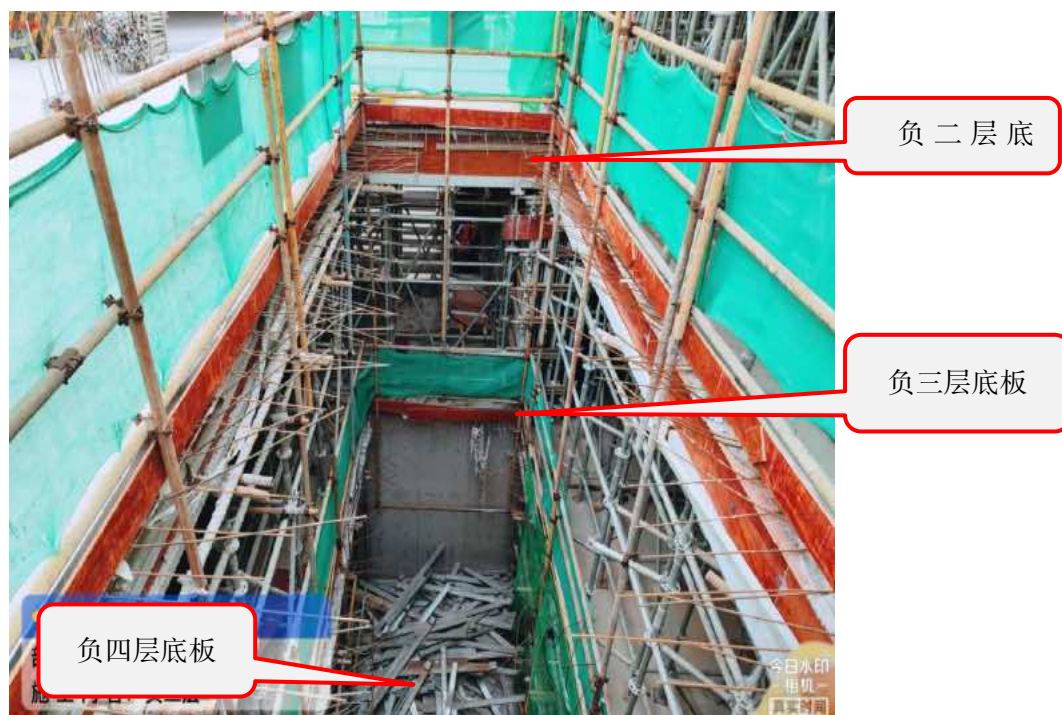
图 3 吊料洞口现场立面图

吊料洞口位于事发项目 3-2 区域，长 8.4m、宽 3.5m，贯穿负二、负三层至负四层底板，主要作用为方便地下室材料吊运使用。

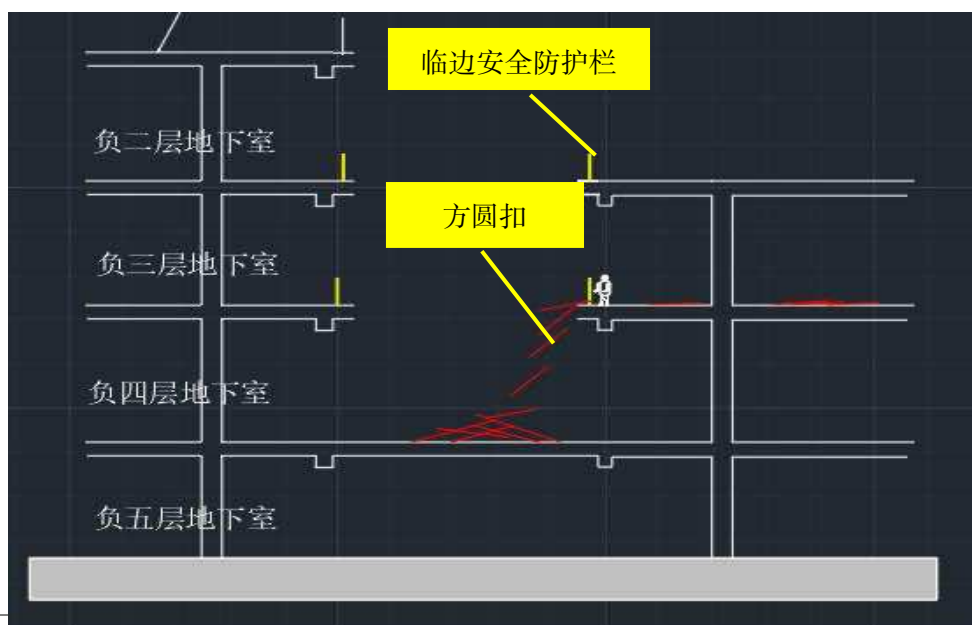
图 4 冉某娣（死者）将拆下的方圆扣搬至吊装口示意图

一是公安机关排除冉某娣遭他杀、故意伤害致死及自杀的情况。二是根据现场工人的描述，事发现场防护设施已被作业的工人有所改造，以便向下丢掷方圆扣至吊料洞口负四楼底板。6 时 30 分许至 8 时 10 分许，冉某娣在地下室负三楼搬运方圆扣至吊料洞口护栏边，将方圆扣穿过被人为拉扯扩宽的密目网向下丢掷。三是鉴于冉某娣身高 1.44 米，防护栏约 1.1 米，仅有攀爬防护栏才会从防护栏上方坠落，但当时其作业并无攀爬防护栏的需要。

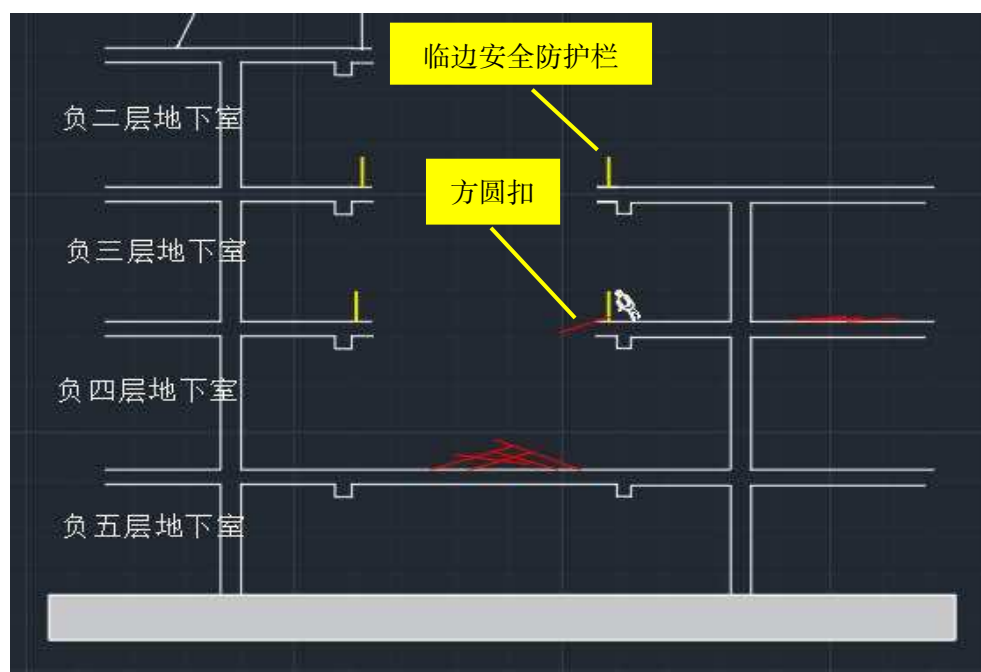
图 5 冉某娣（死者）丢掷方圆扣示意图

经调查组综合分析认定该起事故的直接原因是：冉某娣（死者）违规转运方圆扣作业<sup>[3]</sup>，向吊料洞口投掷方圆扣时，因材料过重致其站立失稳，从负三层被拉扯扩宽<sup>[4]</sup>的密目式安全网坠落至负四层。

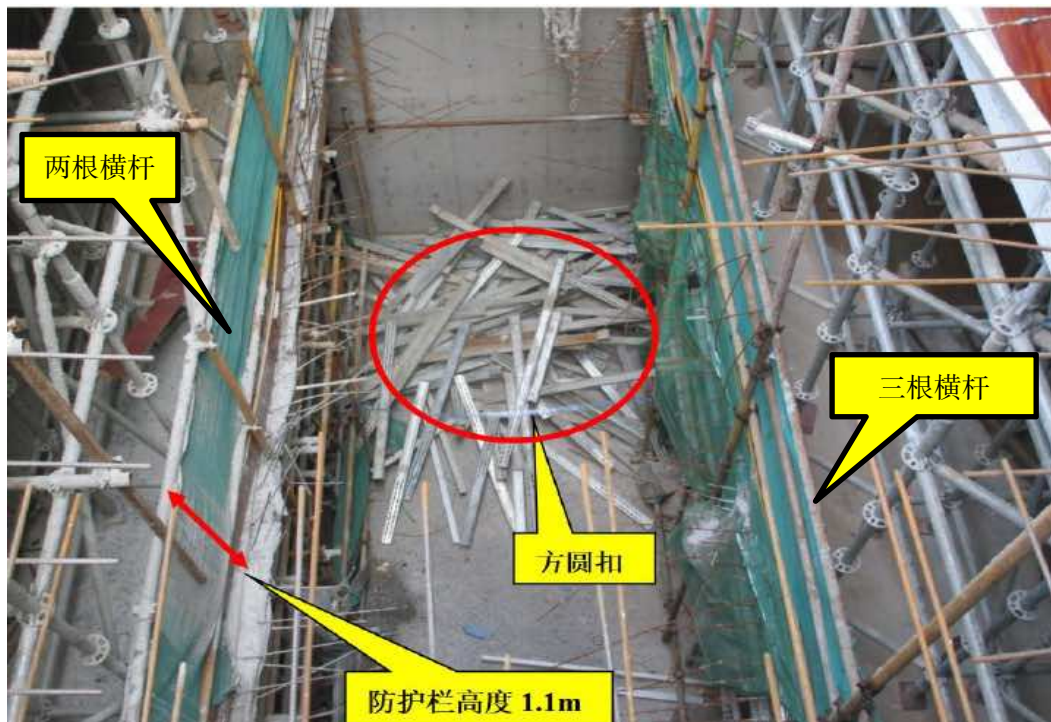
图 6 勘查时吊料洞口内状态图

事发现场位于福田区华富街道华富村东区项目工地 3-2 区域吊料洞口，经查看该吊料洞口长 8.4m、宽 3.5m，贯穿负二、负三层至负四层底板。

洞口四周板面有预留钢筋、负二、负三层洞口周边有用钢管搭设高 1.1m 的防护栏，内侧张挂密目式安全网，底部设置踢脚板，负三、负四层支模架未拆除，负四层吊料洞口板面散乱堆放有数十件方圆扣，个别方圆扣有凝固血迹。

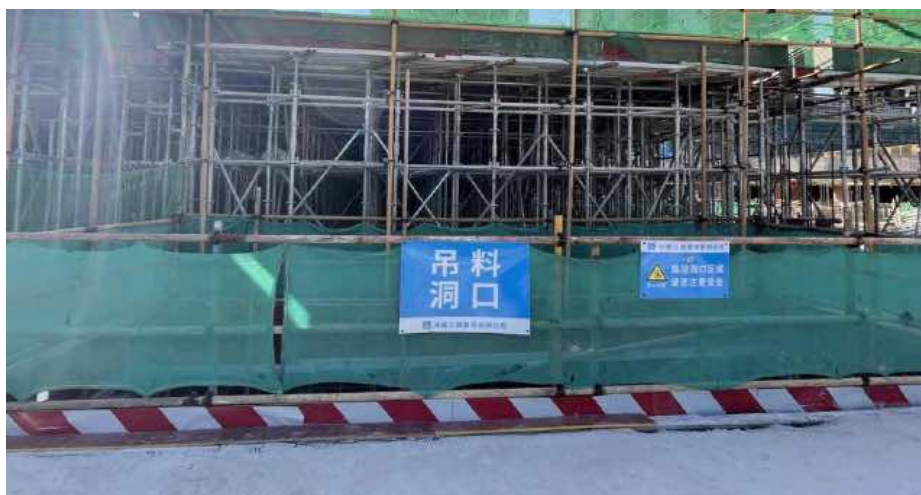
图 7 吊料洞口周边防护设施状态图

经现场勘查，事发吊料洞口周边安装了 3 道横杆、挡脚板、密目式安全网立杆作为防护设施。

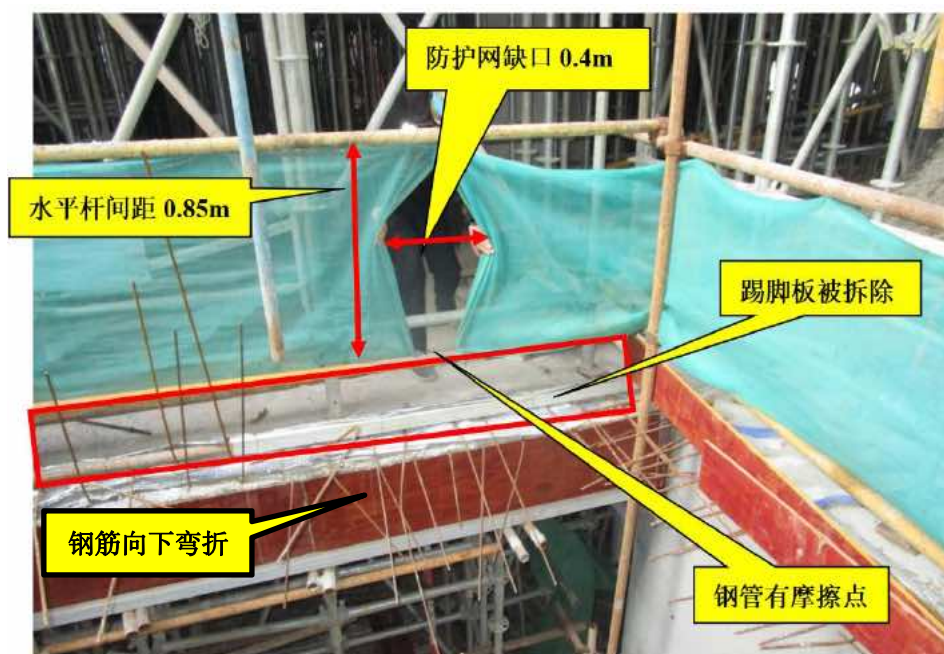
图 8 事发点正上方负三层防护栏状态图

(2) 事发吊料洞口安全设施。该项目吊料洞口均未安装立杆、挡脚板和 3 道横杆<sup>[5]</sup>，横杆中扎有密目式安全网<sup>[6]</sup>进行防护，经监理验收全部合格。事发坠落点上方防护栏状态与其余防护栏状态不同。事发前，总承包项目安全管理人员日常检查事发处安全防护栏杆合格，后工人为方便投掷方圆扣，拆除了中间横杆并拉扯扩宽了横杆间密目网。

仅事发点正上方负三层防护栏局部踢脚板被拆除，且缺失中

间横杆。该处底部钢管有明显摩擦、撞击痕迹，安全防护栏杆，上面两道水平杆间距约为 0.85m，密目式安全网搭接处有一处未固定宽度的 0.40m 缺口。该处防护栏外延的钢筋较其余方向钢筋向下弯折。

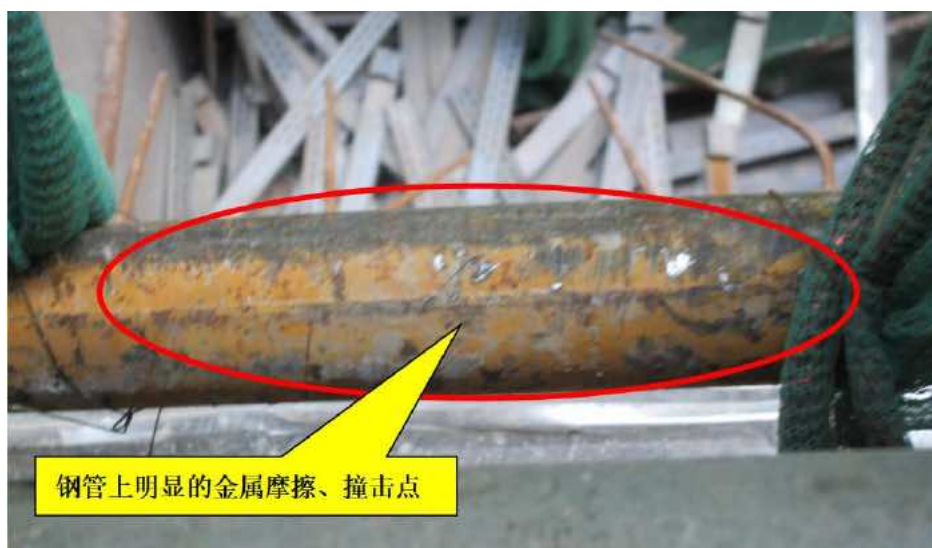
图 9 事发点正上方负三层防护栏钢管状态图

[4] 经勘查，与事发吊料洞口周边其余临边防护栏杆上的密目网相比，坠落点正上方的密目式安全网搭接处有一未固定宽度 0.40m 缺口（图 9）

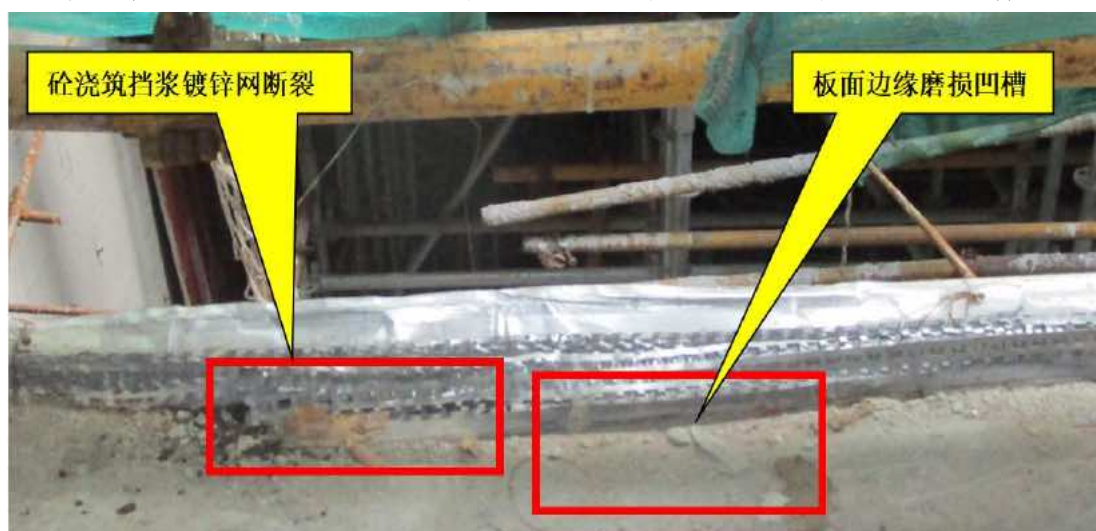
图 10 勘查时护栏下踢脚板拆除口状态图

被拆除踢脚板底处的砼浇筑挡浆镀锌网受挤压向外变形、在板面高度位置局部断裂、该处混凝土板面边缘有磨损凹槽。

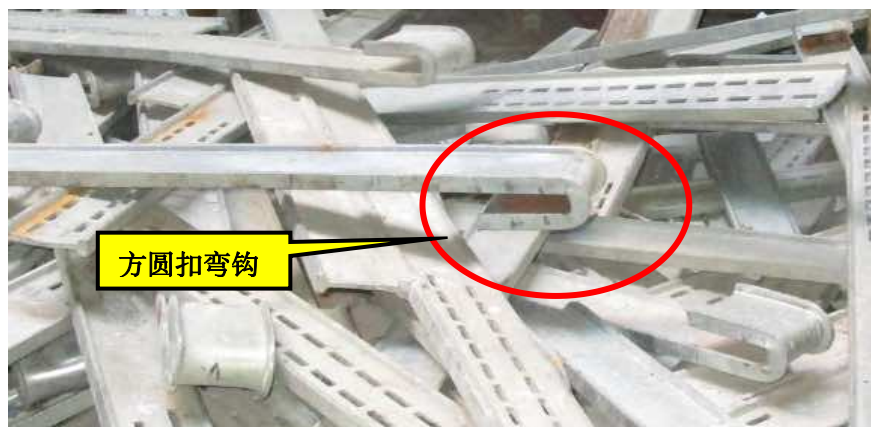
图 11 勘查时现场方圆扣状态图

据询问了解，事发时冉某娣搬运的材料为从柱子上拆除下来的方圆扣。经勘查，负三层现场仍有多件散落地上的方圆扣未搬运。现场方圆扣规格：长条形，边缘厚约 2.5cm，一端带有约 10cm

长 180 度弯钩,有 10cm\*230cm(中间焊接加强材料 10cm\*100cm)、10cm\*192cm 两种,重量分别为 30kg、13kg。

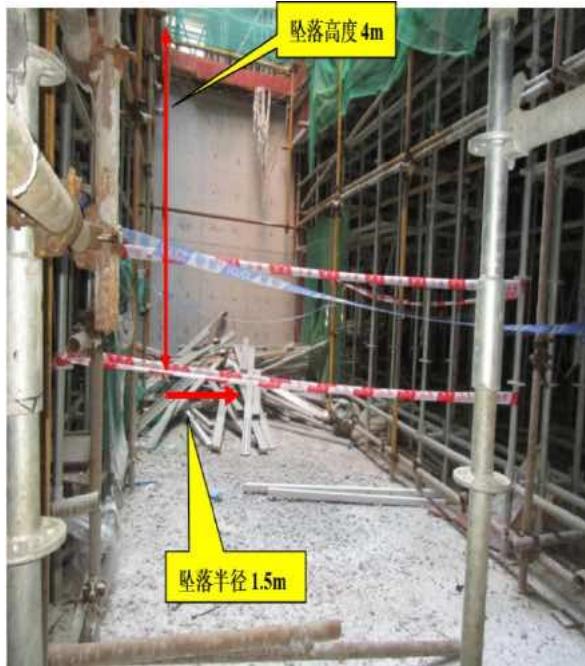
图 12 坠落点示意图

勘查时复原了抛掷方圆扣滑落过程。经测量,负三层防护栏密目式安全网未固定的缺口处至负四层板面的高度 4m,坠落中心点(血迹凝固点)至防护栏边垂线的水平距离 1.5m,符合坠落半径范围。

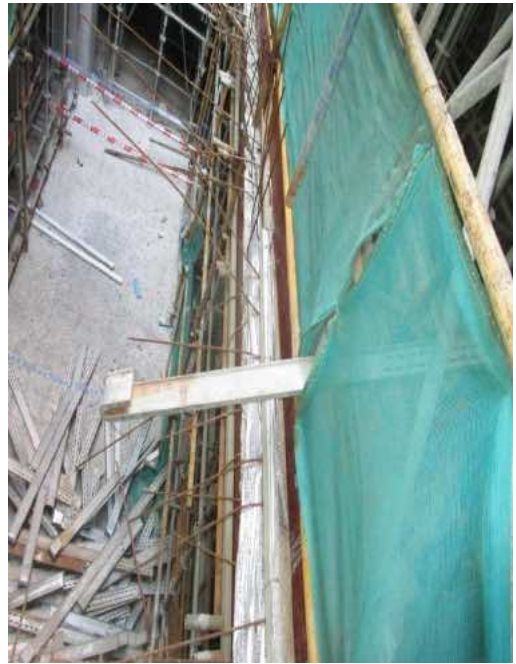
图 13 复原抛掷方圆扣示意图

经现场第一时间向冉某英、邢某平了解,当天事发前三人在项目 3-2 区域负三层作业,邢某平将方圆扣从柱子上拆卸,冉某英、冉某娣按要求本应由楼梯搬运至地库顶板指定位置。冉某英、冉某娣交替搬运方圆扣至负三层吊料洞口边,为方便作业直接将方圆扣向下投掷至负四层板面。刚开始清运作业时,将方圆扣搁置在防护栏下层钢管上,穿过密目网经由钢管上表面抛落到负四层板面。随后,为省去将方圆扣从地下抬至防护栏下层钢管上的步骤,拆除踢脚板将方圆扣从下层钢管下方抛至负四层板面。
