# 龙岗平湖新力高工业园“12·18”一般起重伤害受伤事故调查报告

2023年12月18日16时54分许，深圳市龙岗区平湖街道山厦社区内环路6号新力高工业园区发生的一起起重伤害事故，造成2人重伤，1人轻伤。

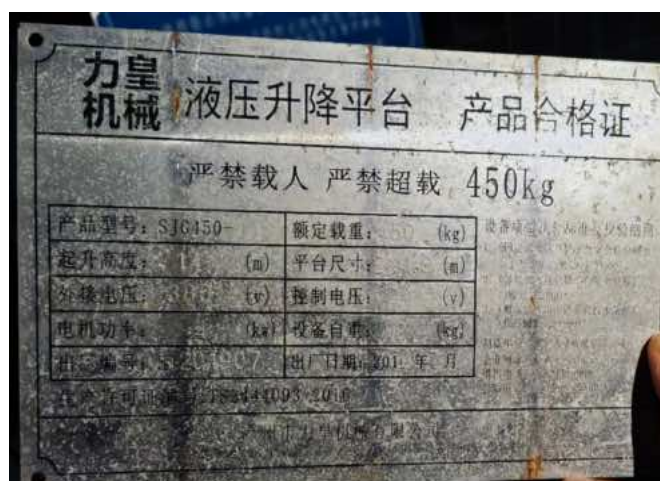
图 1 涉事升降平台铭牌

涉事升降平台为液压升降平台，由深圳市信德加昌物业管理有限公司于 2019 年 7 月购买，生产及安装厂家：广州市力皇机械有限公司，型号：SJG450-14，额定载重：450kg，起升高度：14 米，升降平台尺寸：1.8×1.8×2.0 米，出厂日期：2019 年 7 月，出厂编号：SJ201907，生产许可证编号：TS2444093-2016。依据《质检总局关于修订<特种设备目录>的公告》（2014 年第 114 号），涉事升降平台不在特种设备目录内。

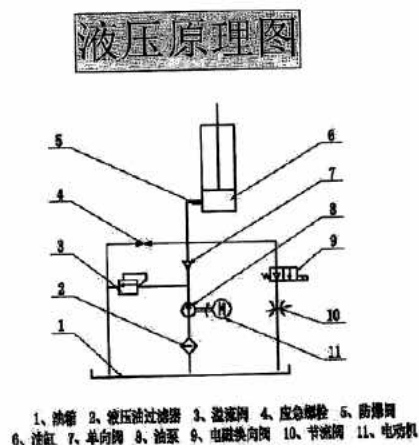
图 3 涉事升降平台液压原理图

2. 液压油长期使用，未按厂家要求每半年更换一次，液压油受污染，有固体杂质或水混入液压系统，单向控制阀被打开并卡死，油缸内液压油快速回流到油箱内（严重内漏），油缸瞬间失

压导致液压升降平台快速坠落到一楼。

2. 涉事升降平台楼层防护门限位开关出现卡滞引发电磁控制阀故障不能正常工作；液压油长期使用，液压油含有杂质，单向控制阀被打开并卡死，油缸内液压油快速回流到油箱内（严重内漏），油缸瞬间失压导致液压升降平台快速坠落到一楼。

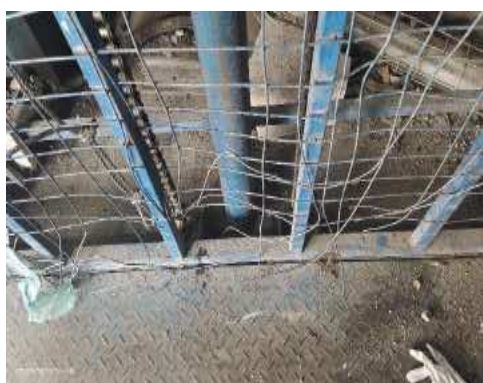
涉事升降平台左右两侧防护网底部有个别钢筋脱落,见图 4、图 5。

图 4 防护网底部左侧钢筋脱落

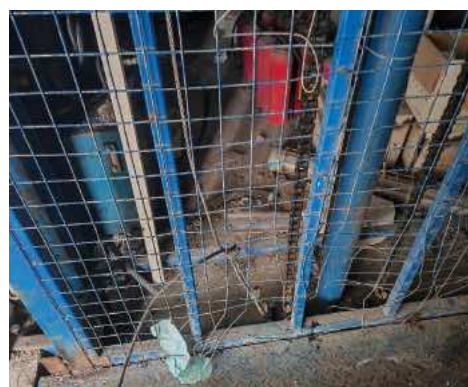
图 5 防护网底部右侧钢筋脱落

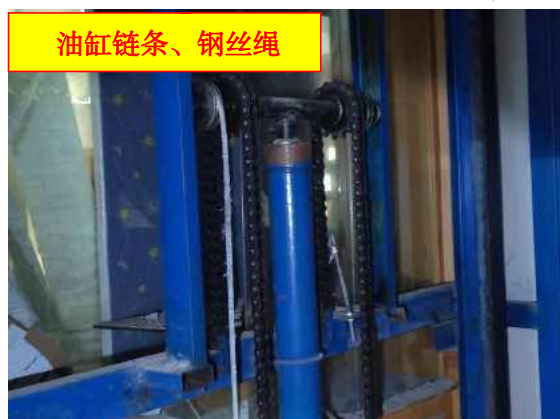
涉事升降平台左右两侧各有二根链条连接平台与油缸,链条完整未见断裂、松脱痕迹。同时安装四根与链条等长的钢丝绳,有三根钢丝绳已断裂,其中一根钢丝绳断口陈旧,见图 6、图 7。

图 6 油缸两侧的链条和钢丝绳

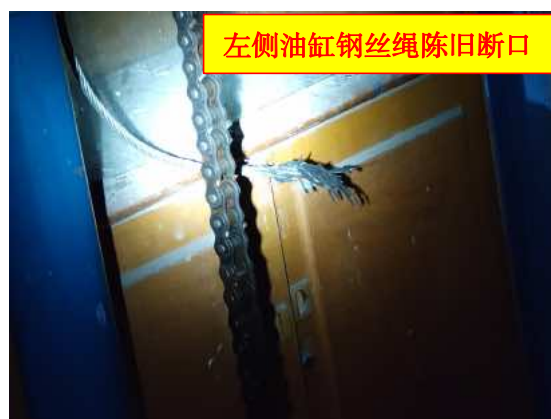
图 7 断裂的钢丝绳

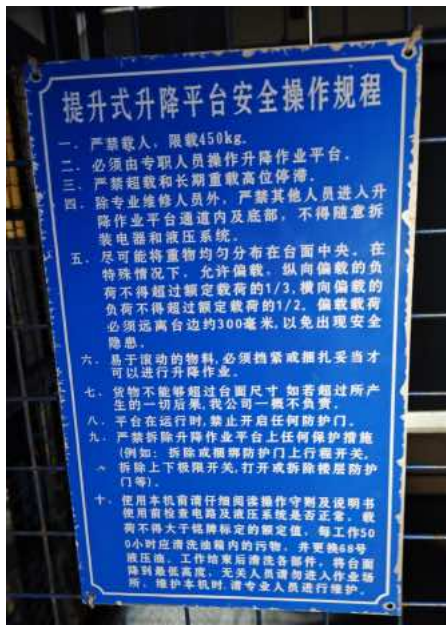
图 8 安全操作规程

涉事升降平台一层进出安全门上设置了“提升式升降平台安全操作规程”，见图 8。

1. 方某龙、方某城、谭某江冒险进入升降平台排除故障，违反“提升式升降平台安全操作规程”第10条“无关人员请勿进入作业场所，维护本机时，请专业人员进行维护”的规定。

深圳市信德加昌物业管理有限公司一是要制定并严格落实安全生产教育和培训计划，保证从业人员具备必要的安全生产知识，熟悉有关的安全生产规章制度，掌握升降平台、叉车等设备安全操作规程，了解事故应急处理措施；二是要对升降平台、叉车等生产设备进行经常性维护、保养，并定期检测，保证正常运转。维护、保养、检测应当做好记录；三是建立健全安全风险分级管控和隐患排查治理双重预防工作机制，对新力高园区安全生产状况开展全面摸排，整治隐患、堵塞漏洞、强化措施。
