# 新疆天华矿业有限责任公司松湖铁矿“3·10” 高处坠落事故调查报告

尼勒克县人民政府事故调查组

2024年6月

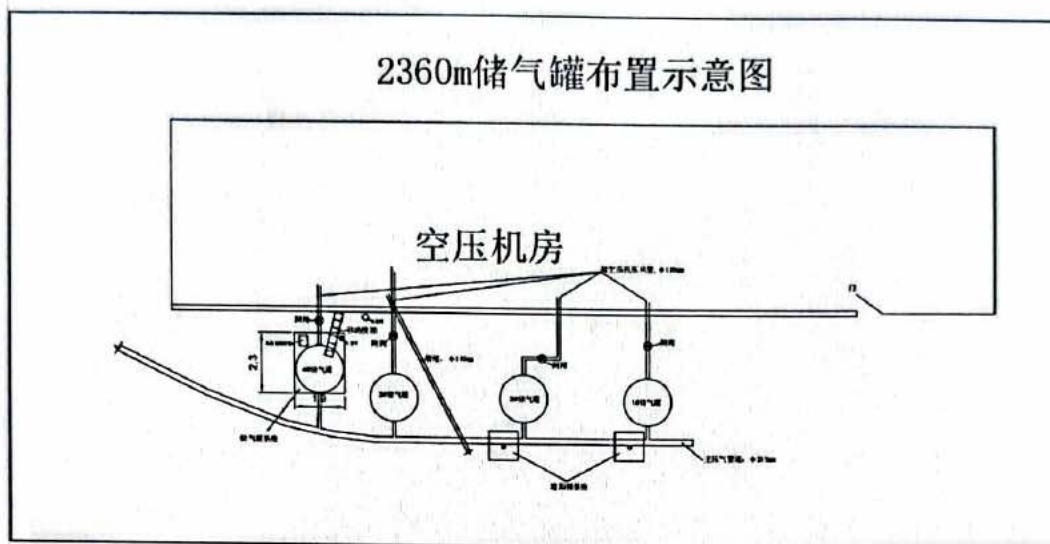
图一为储气罐示意图

2024年3月10日，浙江鑫旺矿山工程有限公司驻尼勒克县松湖铁矿项目部徐正军（男，汉族，身份证号：622282519700912123X，年龄54岁，家庭住址：甘肃省庆阳市正宁县官河镇代店行政村武东组004号），在地表2360工业广场空压机房更换空压机储气罐（高度4.5米左右）安全阀期间，由于违规操作，攀爬过程中未系安全绳，在攀爬至3.5高度左右失重坠落。

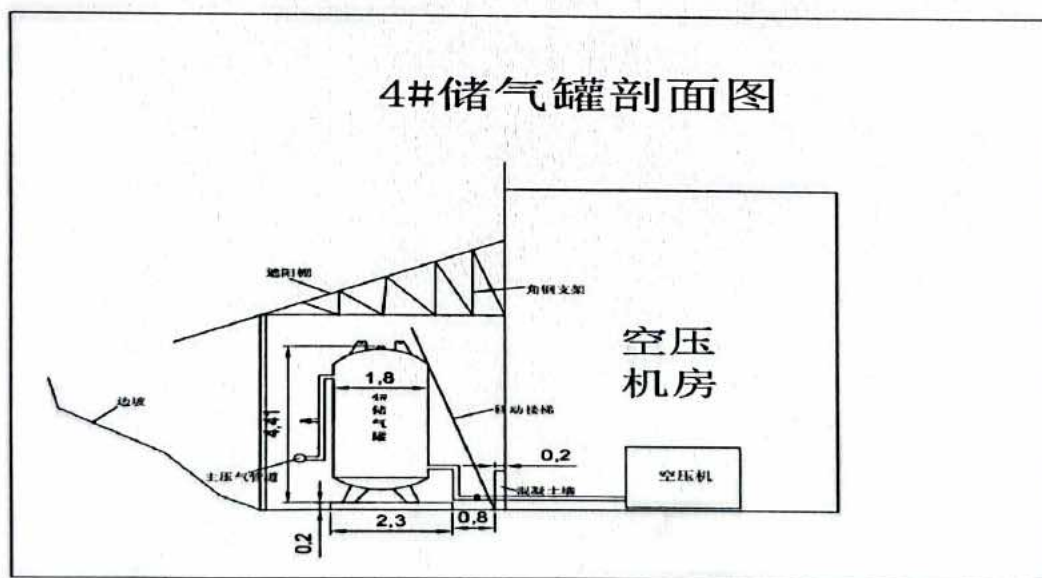
图二储气罐剖面图

部职工（辅助工），在公司采矿厂 2360m 地表工业广场空压机储气罐更换压力阀期间登高至扶梯 3.5 米处，提交施工材料是（压力阀）不慎失重坠落，其头部左额头眉骨上部与储气罐下方 1 米处凸出物（铁块）碰撞导致事故发生，是造成这起事故的直接原因。

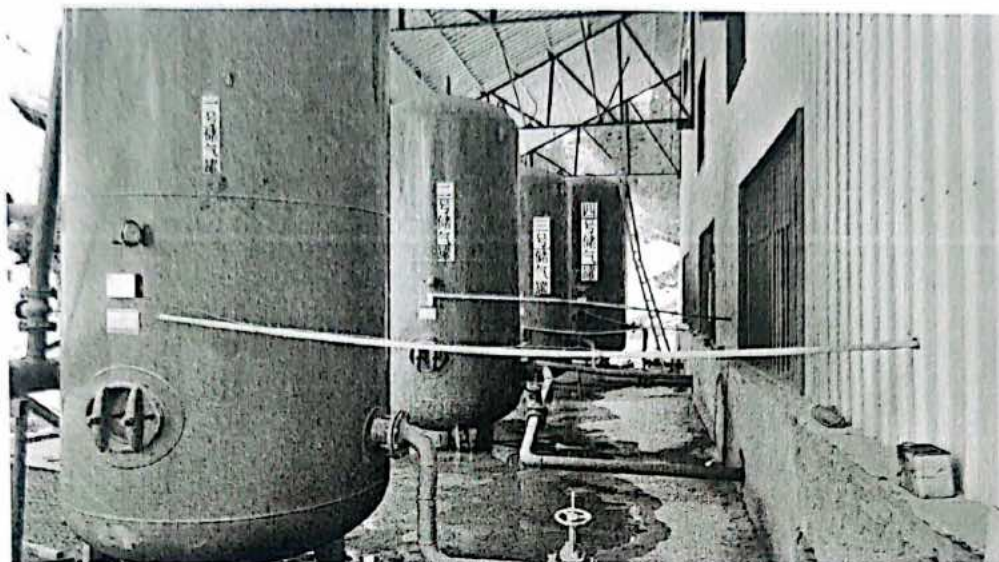
图一为 2360 地表空压机储气罐

现场位于 2360m 空压机 1 号储气罐东南侧, 储罐: 高度 4.41m 直径: 1.8m 全容积: 10 立方, 事故人员坠落高度 3.5m 左右。
