# 东莞大岭山莲湖山庄别墅装修工程“3·26” 一般坍塌事故调查报告

东莞市政府事故调查组

2024 年 7 月

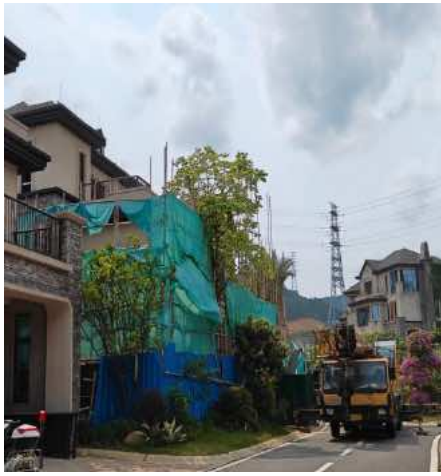
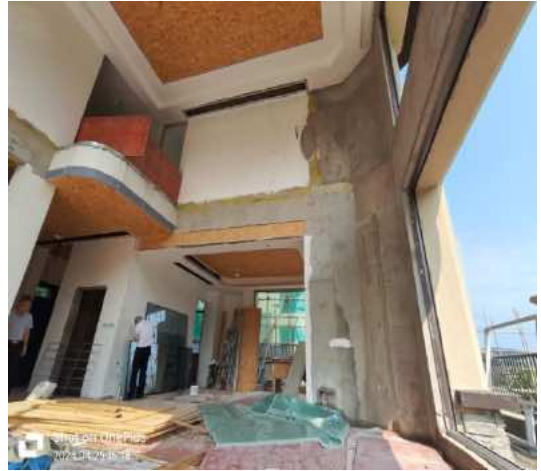
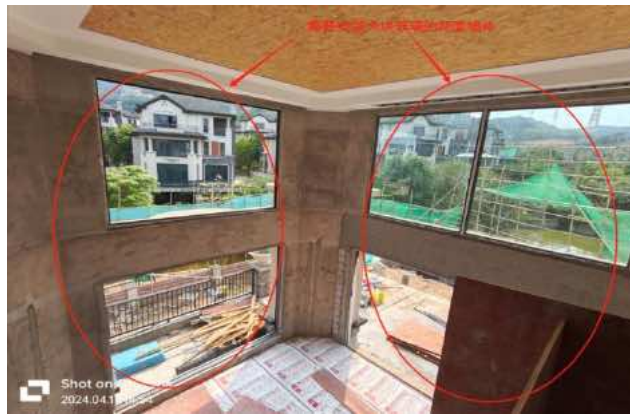
1.东莞市大岭山镇颜屋村莲湖山庄 292 号别墅，共 3 层（如图 1 所示）。首层建筑面积 155.15 m<sup>2</sup>，层高 4.00m，其中客厅为挑空层，面积 37.94 m<sup>2</sup>，无二层楼板，挑空层层高 7.28m（如图 2 所示）；二层面积 117.21 m<sup>2</sup>，层高 3.28m，二楼主卧室外有一阳台。事故发生时，涉事房屋正在进行安装门窗项目工程，其中客厅挑空区位置有两面墙体需要安装大面积钢化夹胶玻璃（如图 3 所示）。

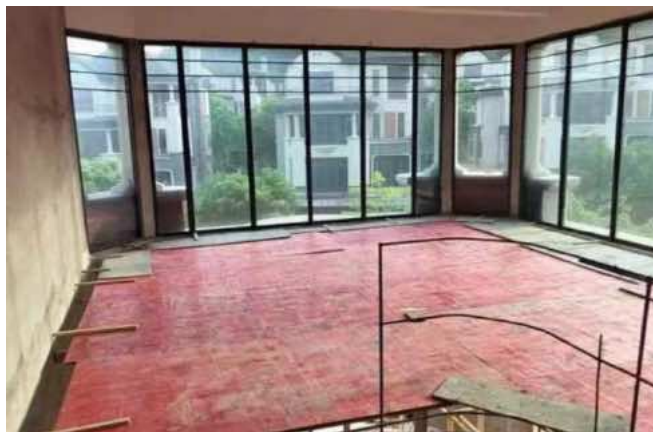
图 4 涉事别墅平台面层（事故前照片）

客厅位置搭设的临时简易木质操作平台，申远公司深圳分公司人员利用该平台进行客厅装修。平台采用木立杆作为支撑、木枋作为龙骨、胶合板作为面板搭设而成，平台与周围墙体有约 20cm 空隙，平台四周的小木枋钉紧在面板并顶紧墙体，约束平台移动。

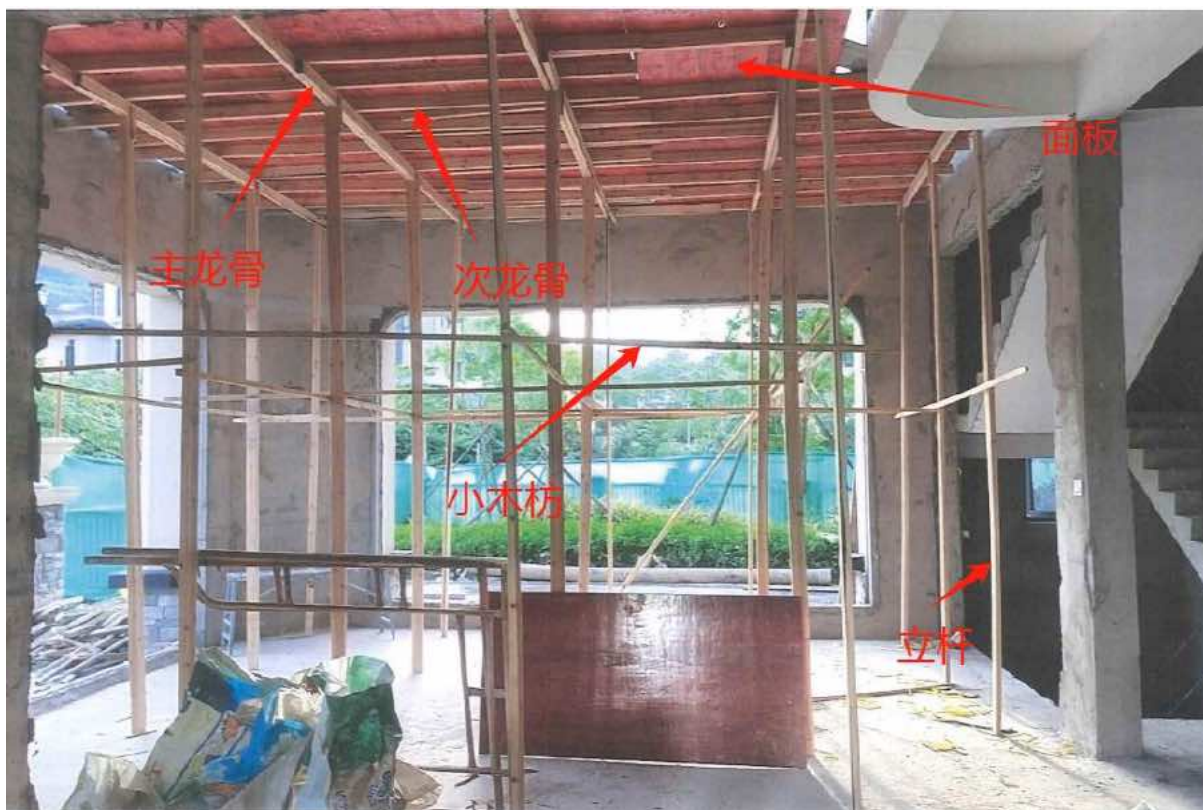
图 8 涉事别墅原有平台架体照片（事故前照片）

事故现场无监控摄像头，调查组聘请了专家技术人员对事故现场进行勘察测量，并根据原有的平台图片对平台的立杆、连接立杆的小木枋、主龙骨、次龙骨、面板进行测量（如图 8 红色箭

头所指)，发现立杆之间次龙骨数量约 4 根均匀布置，主龙骨间距与立杆间距一致。

5.次龙骨、主龙骨间距分析：根据平台未坍塌的照片，次龙骨间距约 450mm，主龙骨间距 1380mm。

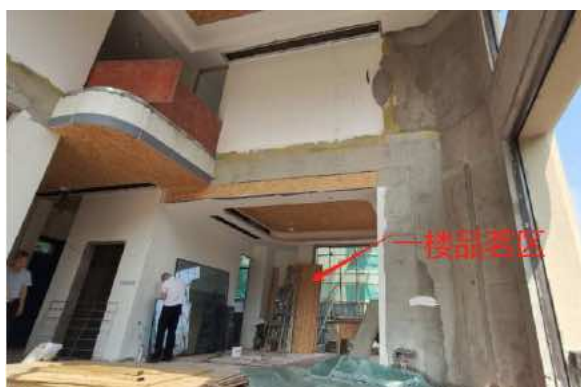
图 9 涉事玻璃掉落的位置

由于玻璃掉落的位置靠近一楼品茗区 (如图 9 所示), 同时技术人员在现场发现, 一楼品茗区天花板和墙体各有一处明显磕损位置, 判断玻璃坠落过程中有往品茗区倾倒, 下坠过程中磕损品茗区天花板和墙体 (如图 10 所示), 可推断: 玻璃与人一起坠落时, 在平台的位置为靠近一层品茗区一侧, 处于两排立杆之间, 尚未走到平台中间。

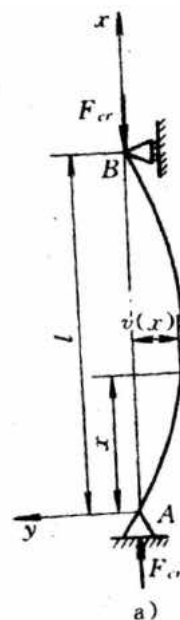
图 12 立杆力学计算示意图

4.立杆力学模型分析：拉结立杆的小木枋约束作用几乎为零，立杆顶部可看作铰支座，底部为铰支座，可根据欧拉公式计算其最大承载力（如图 12 所示）。

综上计算分析可知，面板、次龙骨、主龙骨强度满足要求，但立杆可承受临界压力不满足要求，局部立杆先发生破坏，同时立杆之间采用小木枋连接纵横拉结，先破坏的局部立杆拉扯其余立杆，导致平台整体向下坍塌。
