# 龙岗区龙岗街道深圳市赣鹏塑胶有限公司 “6·26”一般起重伤害死亡事故调查报告

2024年6月26日20时47分许，龙岗街道五联社区清水路255号雄美工业园7号厂房二楼仓库发生一起起重伤害事故，造成1人死亡，直接经济损失180万元。

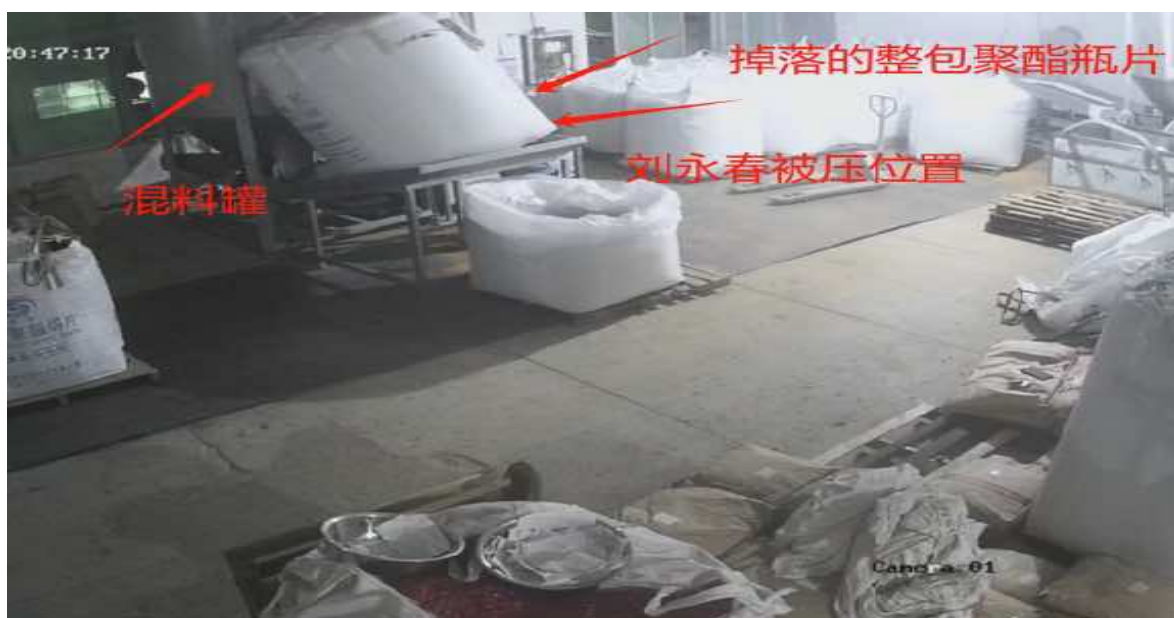
后，通过给料管输送至1楼生产设备中进行包装卷材生产。20时44分许，刘永春独自一人在仓库投料入混料罐，并使用手动插腿式液压叉车将整袋再生聚酯瓶片运至混料罐投料区旁，然后爬到混料罐进料平台上将整袋再生聚酯瓶片包装袋上的2条吊装带挂在电动葫芦的吊钩上。20时46分许，刘永春下到地面操作电动葫芦将整袋的再生聚酯瓶片吊起，吊起后将整袋再生聚酯瓶片手动平移到混料罐进料平台上方。20时47分许，刘永春俯身到吊起的整袋再生聚酯瓶片下部打开底部的卸料口时，整袋再生聚酯瓶片吊装带缝制部位突然开线断裂，整袋再生聚酯瓶片掉落将刘永春砸中，刘永春上半身被掉落的整袋再生聚酯瓶片挤压在混料罐进料平台上，刘永春被砸中后挣扎了约30秒后静止不动。

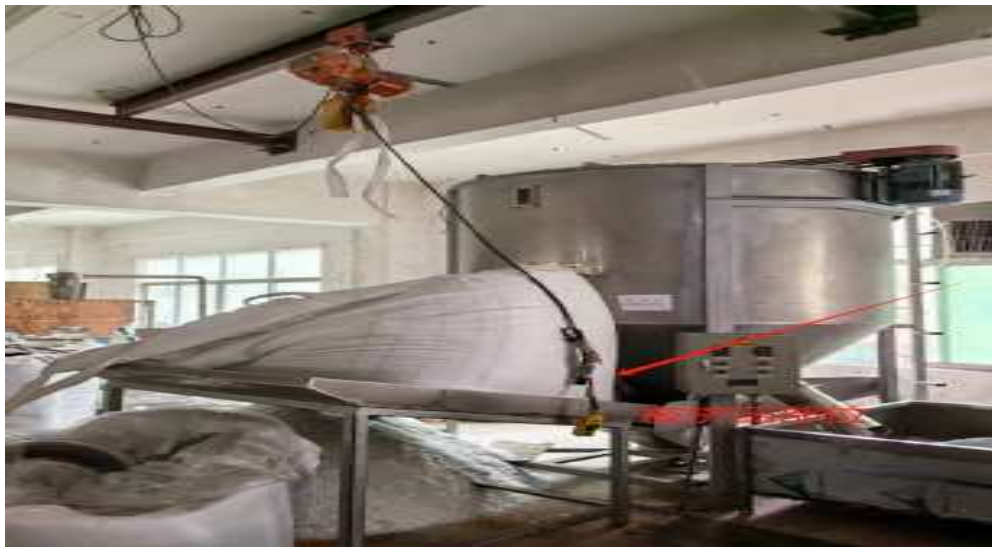
**（一）混料罐情况。**混料罐由不锈钢进料平台、进料平台支架、罐体、搅拌器、出料口、送料斗、送料管组成。其中，进料平台呈长方形，倾斜设置，平台三面折边。经调查，混料罐进料平台距地面高约 1.35m（最高处），混料罐由深圳市赣鹏塑胶有限公司购买安装。

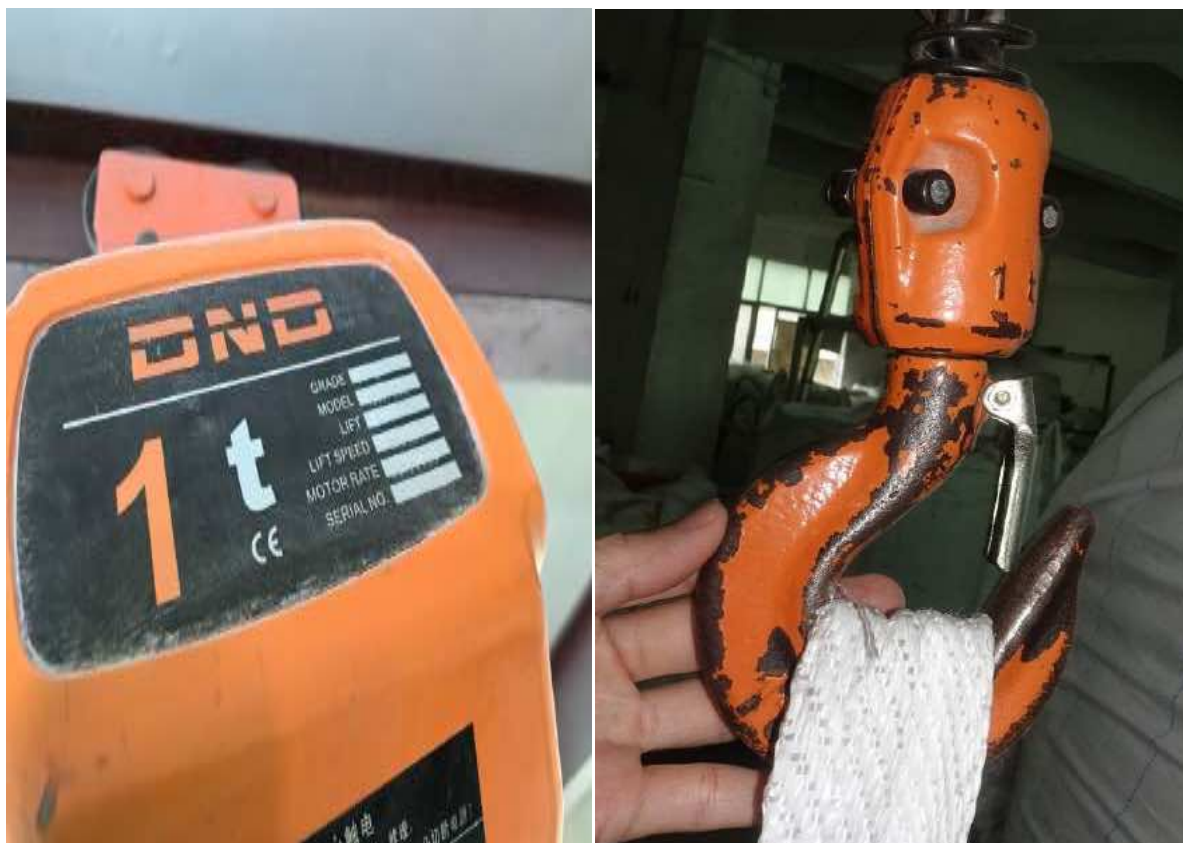
**（二）起重设备情况。**电动葫芦的铭牌显示：型号 HHBB01-01/2P，最大荷载 2 吨，等级为 M3，起升高度为 6m，起升速度为 6.8m/min，生产日期为 2019 年，编号为 19092902244，电动葫芦的链条末端连接有吊钩，吊钩的闭锁装置完好，该电动

葫芦可沿二楼屋面设置的工字钢梁手动行走，测得行走距离约为4.2m，工字钢梁离地高约4.2m。经调查，电动葫芦由深圳市赣鹏塑胶有限公司购买安装，由于电动葫芦单独使用，且起重量小于3吨，故不属于特种设备。

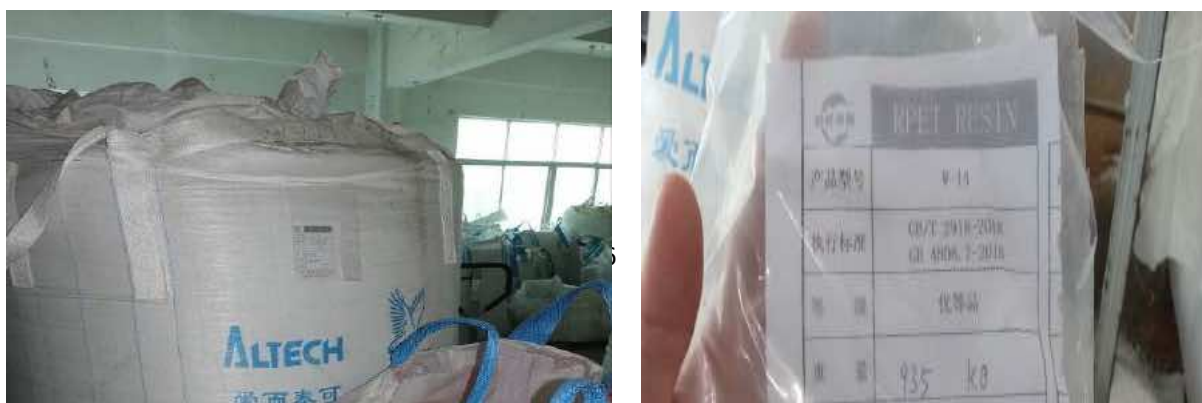
**（三）再生聚酯瓶片情况。**2024年4月20日，深圳市赣鹏塑胶有限公司与六盘水爱而泰可环保科技有限公司签订《销售合同》，由六盘水爱而泰可环保科技有限公司提供包装完好的再生聚酯瓶片，碎片状的再生聚酯瓶片为瓶满满牌，散装在包装袋内，包装重量935kg。经调查，再生聚酯瓶片包装袋由六盘水爱而泰可环保科技有限公司采购。

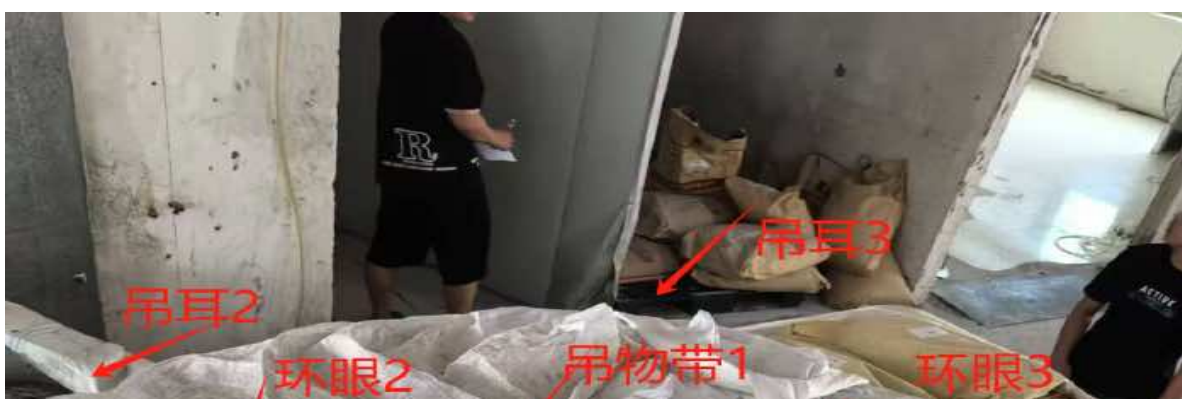
**（四）再生聚酯瓶片包装袋情况。**再生聚酯瓶片包装袋由六盘水爱而泰可环保科技有限公司向淮安吨袋包装新材料有限公司采购，包装袋采用纤维线编织而成，包装袋长 1.1m，宽 1.1m，高 1.5m，底部设有卸料口，卸料口采用绳子捆扎，在集装袋上部的四角各缝制 1 个吊耳（共 4 个吊耳），2 根吊装带的 4 个环眼分别穿挂在 4 个吊耳上，即 2 个吊耳和 1 根吊装带组合为一组，形成 1 个吊点。包装袋具有《质量检验报告》、《出厂质检报告》和《质量检验报告》检测结果显示，缝制、外观、耐热性、耐寒性符合要求，基布抗拉强度纵向 1482N，基布抗拉强度横向 1590N，抗拉强度符合要求。《出厂质检报告》显示，吊带中心高 0.4m，缝合部位无脱针、断线、线头、未缝住卷折现象。

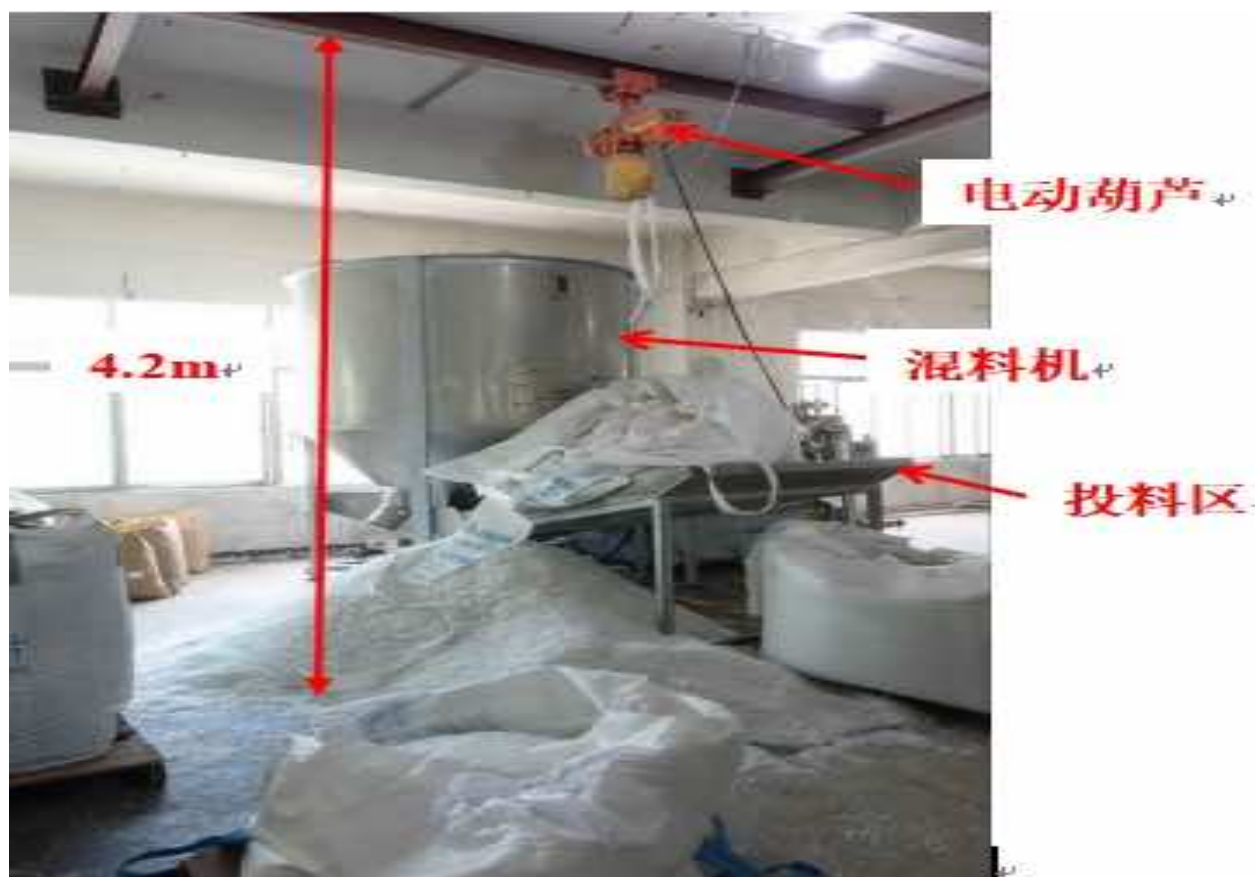
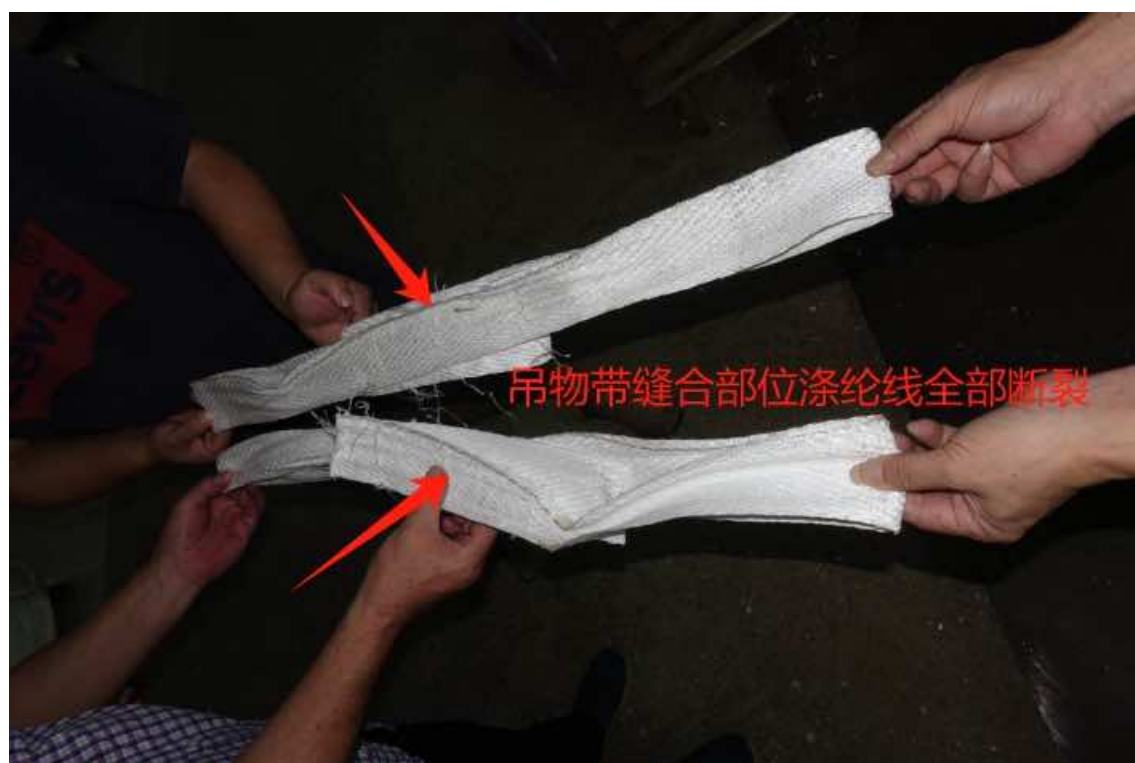
包装袋的2根吊装带缝合部位涤纶线均已破断，吊装带基本完好，按2根吊装带的折痕部位进行复原，发现2根吊装带属于带有加强软环眼的双层吊装带，测得吊装带的长度均约为0.8m，缝合部位在中部，缝合部位均长约0.2m，4个环眼的内圈长度均约为0.3m。

模拟现场进行再生聚酯瓶片吊运，从吊运痕迹进行分析，每根吊装带的 2 个环眼分别与包装袋的吊耳连接，吊运再生聚酯瓶片时，吊装带的钩挂部位只有吊装带的缝合部位，该方式容易造成缝合部位的涤纶线断裂。

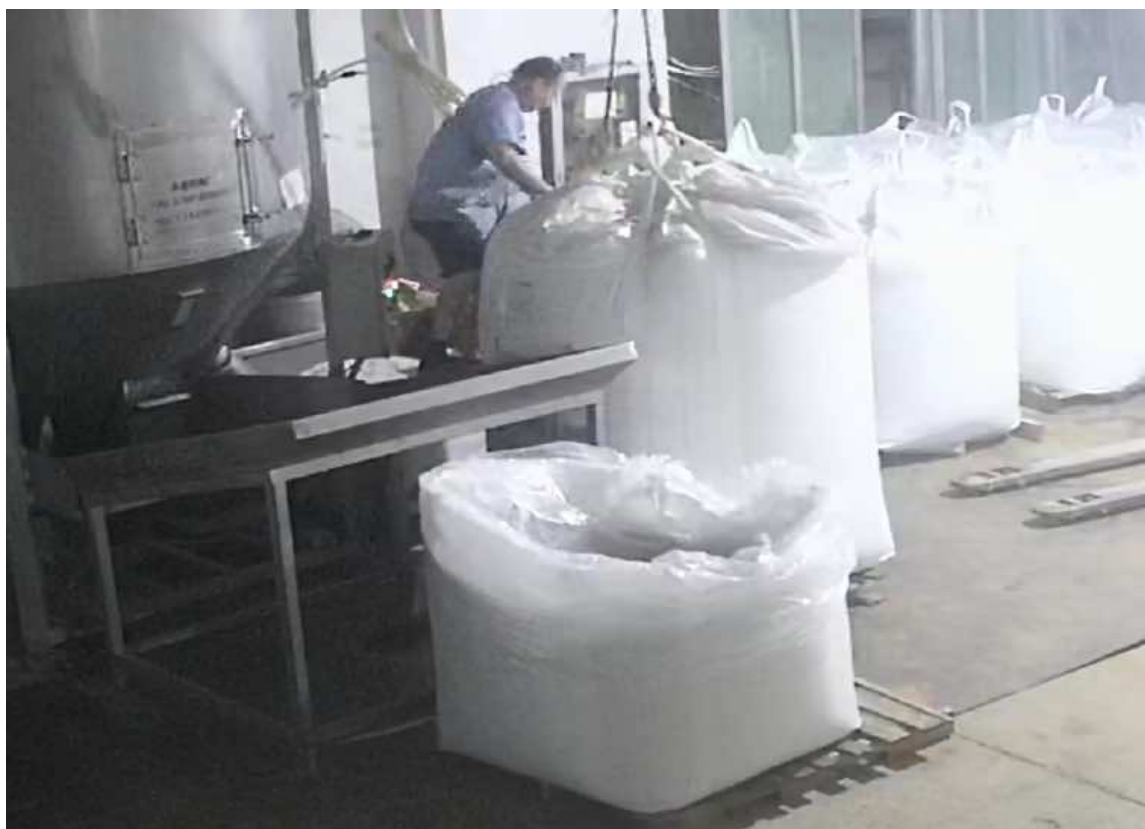
从监控视频发现，事发时涉事人员把再生聚酯瓶片 2 根吊装带的 4 个环眼均钩挂到电动葫芦的吊钩上，此时会对 2 根吊装带的缝合部位的涤纶线直接形成撕拉的作用力，不满足 LD 48-1993 《起重机械吊具与索具安全规程》第 14.7.2.8 条规定：吊索挠性部件不得打结，索眼绳端固定连接部位不得做拴挂连接点。

结论：再生聚酯瓶片包装袋的 2 根吊装带的 4 个环眼分别穿挂在 4 个吊耳上，事发时涉事人员把 4 个环眼均钩挂到电动葫芦的吊钩上，此时会对 2 根吊装带的缝制部位的纤维绳直接形成撕拉的作用力，违规使用吊装带，不满足行业标准要求，吊运过程中造成吊装带的缝制部位涤纶线断裂，压到违规进入下部打开的卸料口涉事人员，引发本次事故。

（一）深圳市赣鹏塑胶有限公司要深刻吸取事故教训，立即停工自查自纠，针对安全管理暴露出来的问题进行全面整改。一要组织所有从业人员进行事故警示教育，吸取事故教训。二要建立健全安全生产责任制，建立安全生产责任制考核机制，确保全员责任制的落实。三要结合事故原因立即组织制定起重吊装作业的安全规章制度和操作规程。四要根据生产设备、生产工艺、作业岗位、作业内容、作业环境建立风险评估机制，开展危险源辨识和评估，根据评估结果制定相应的安全管控措施。五要重新组织全员进行安全教育培训，根据辨识的危险因素和发现的隐患，对所有从业人员进行有针对性的教育培训。六要结合现场作业环境和生产设备，重新制定拆解聚酯瓶片包装的操作规程，确保作业人员无需进入起吊物下方作业。
