# “5·30” 福田区黄木岗道路疏解钢便桥 死亡事故调查报告

“5·30”福田区黄木岗道路疏解钢便桥死亡事故调查组

2019年8月20日

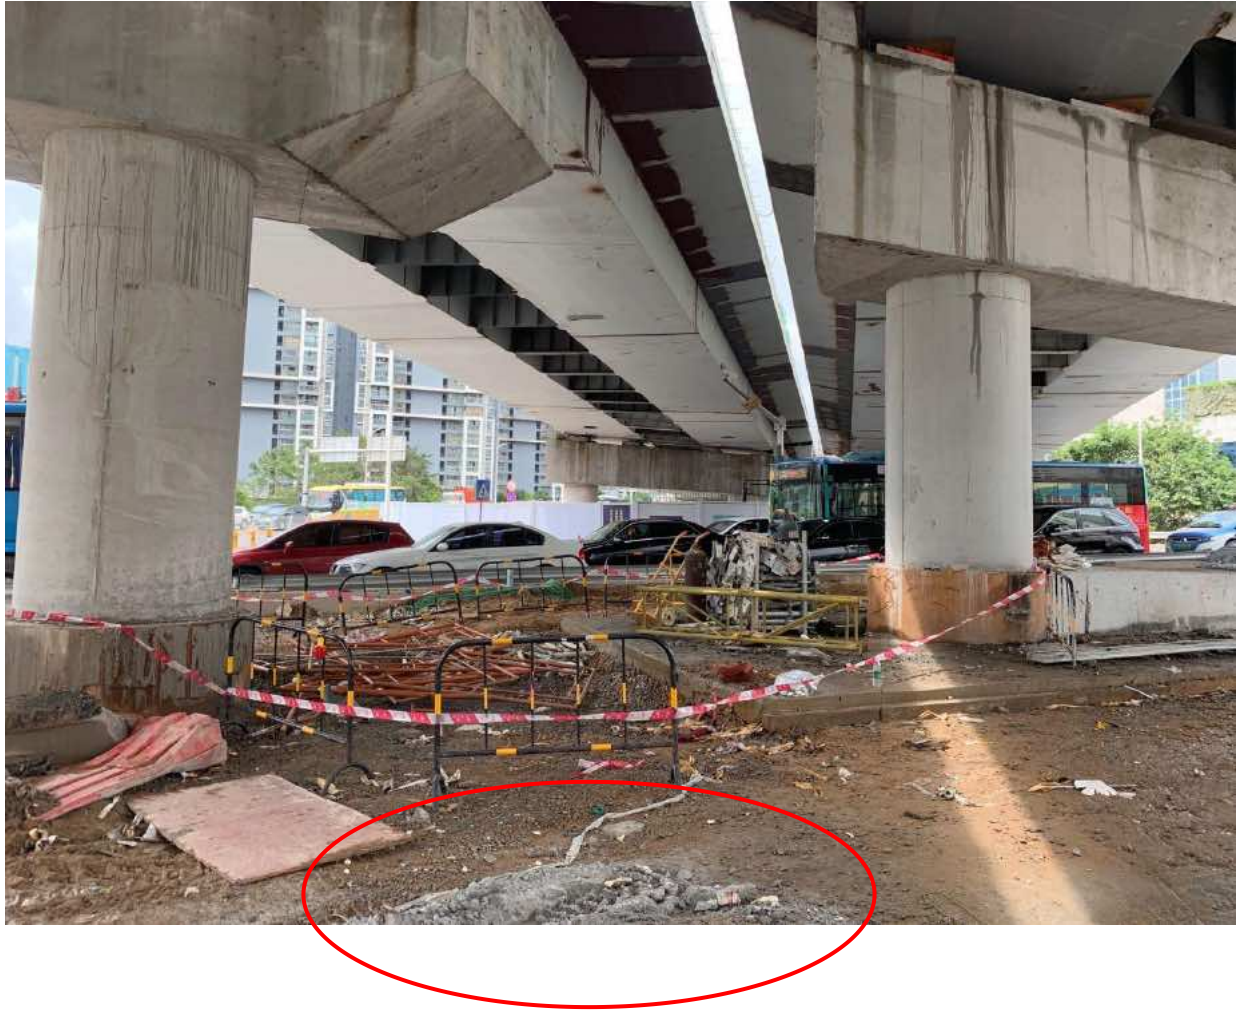
坠落地面位置图

1、2019年5月30日7时许，黄木岗交通疏解钢便桥左、右两幅现场的工人均在桥面进行栓钉安装作业，栓钉班负责人何某洪在巡视完左幅施工区域后，向右幅作业区域方向行走，在翻越左右两幅之间护栏时，不慎失足从左右幅之间缝隙（宽0.5米）坠落至笋岗西路临时围蔽的地面（桥面至地面的垂直高度约10米）。

坠落位置点

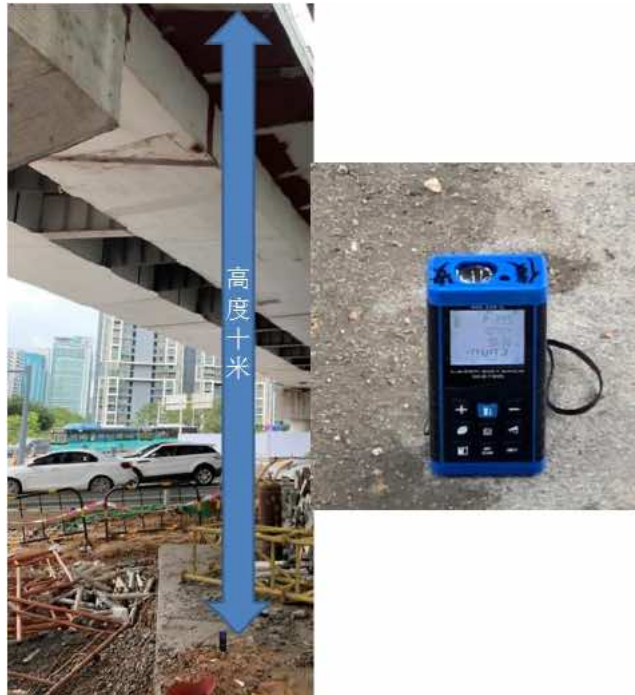
坠落高度

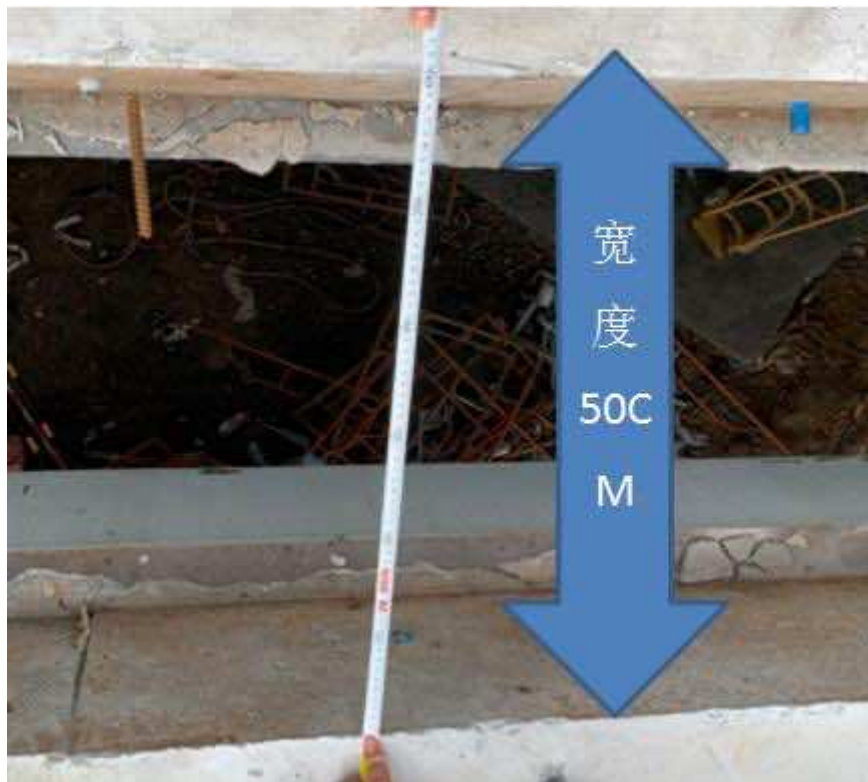
黄木岗交通疏散钢便桥左右幅缝隙宽度

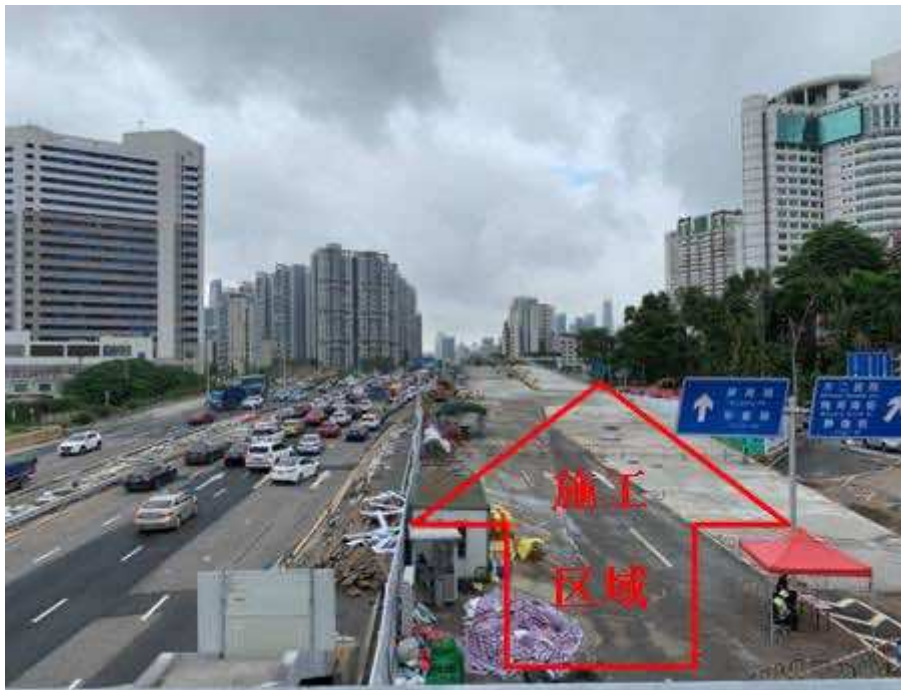
钢便桥现场南北走向图

事发时已设置道路封闭措施，已完成钢梁主体桥面安装，正在组织栓钉安装、钢筋绑扎和正式防护栏杆安装作业。

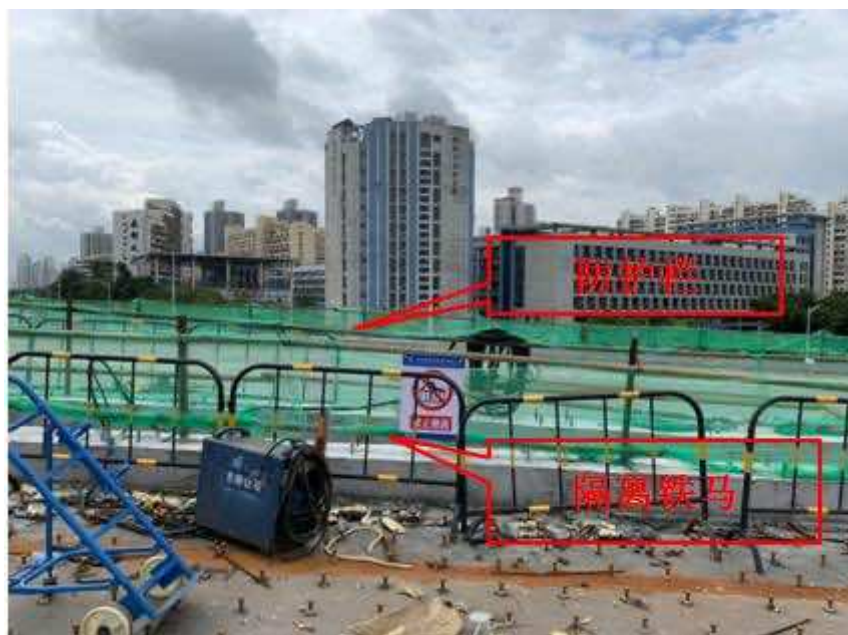
坠落位置防护

经实地勘察，并与施工方案进行比对，临边防护栏杆设置符合施工要求。

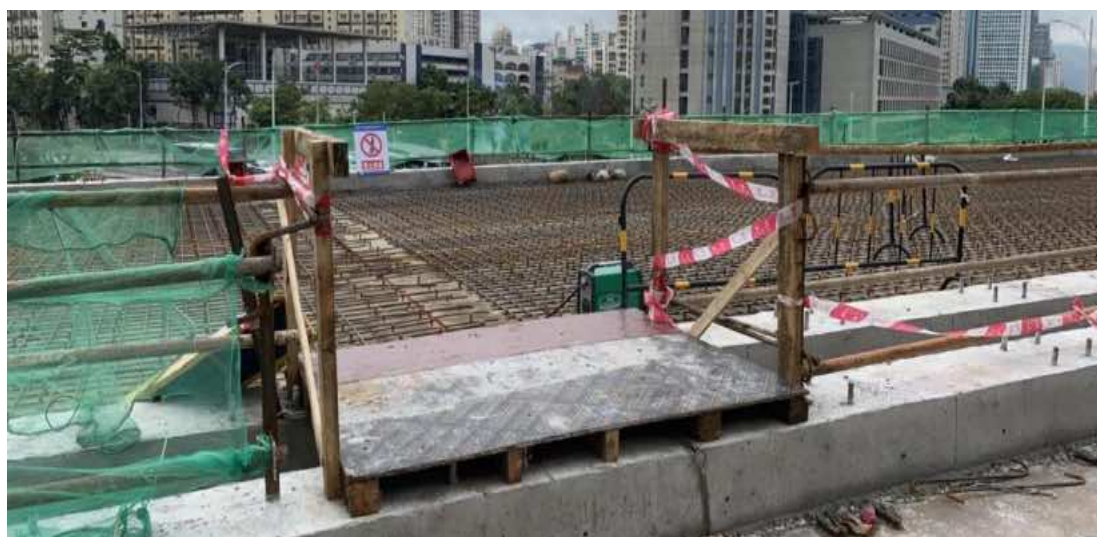
按照方案设置的通道

据现场勘查，设置有左右幅互通的过人通道，防护栏杆上悬挂了相关安全警示标识，符合施工方案设计。

栓钉班负责人何某洪安全意识淡薄，在施工作业现场违反安全生产规章制度和操作规程，未按照要求从搭设的过人通道通行，违章翻越左右幅桥梁缝隙设置的安全防护栏杆，导致失足从梁桥缝隙中坠落。

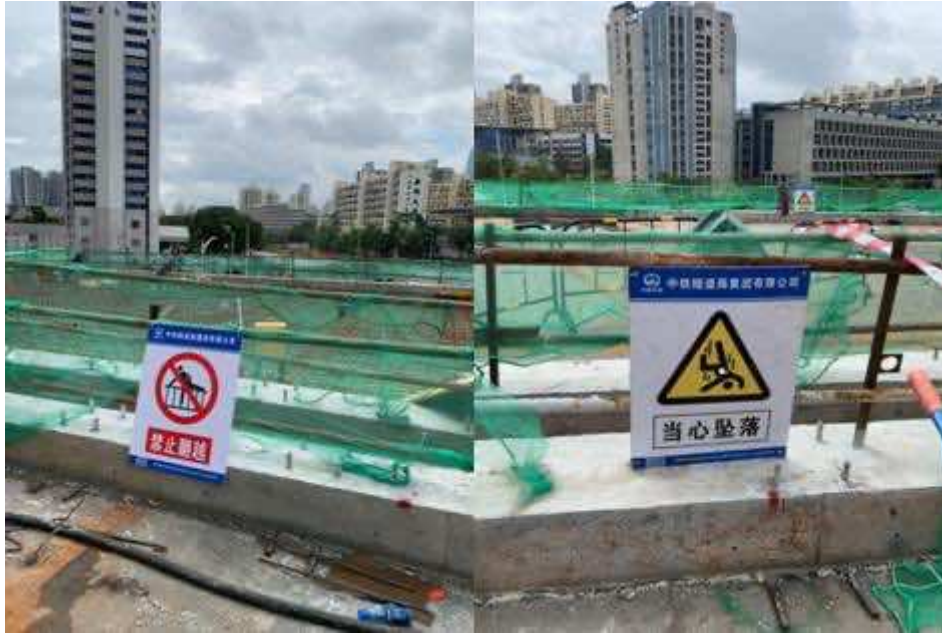
施工现场设置有安全警示标语
