# 赣州市国鑫矿业有限公司全南县小叶崇萤石 矿“5·19”一般冒顶片帮事故调查报告

全南县人民政府事故调查组

2025年6月

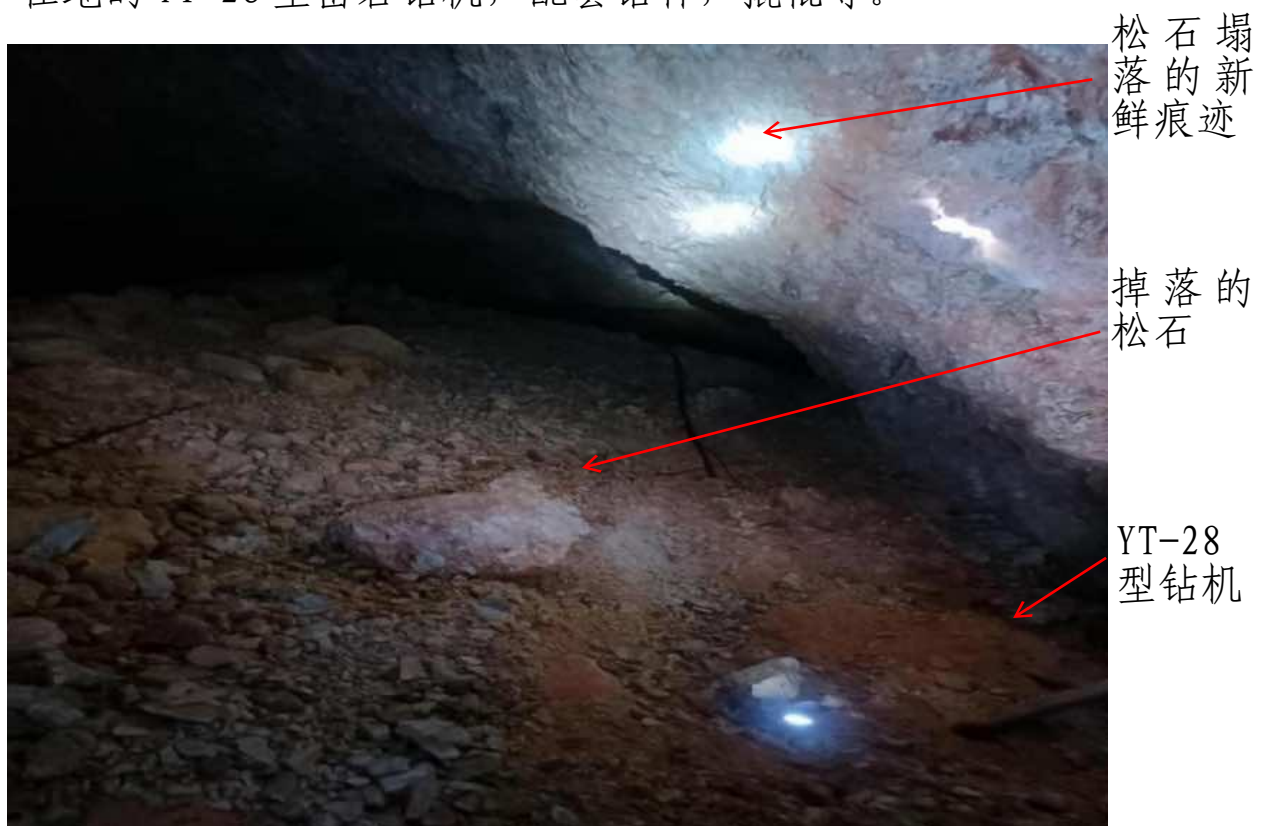
现场勘察照片

经现场勘察，V1-1#采场正处于回采作业阶段：采场西端已回采至约12m高度，东端至约5.6m高度；采幅最宽处约9.6m，现状矿体宽度与采场单体设计不相符。顶板围岩破碎松散，多处裂隙，并有松石塌落的新鲜痕迹。现场见一块塌落松石，尺寸为0.8m×0.7m×0.3m（长×宽×高）。有一台倾倒在地的YT-28型凿岩钻机，配套钻杆，撬棍等。

事故发生地点顶板结构较为松散。风钻工曾水生、谢国发在未对工作面进行敲帮问顶、认真检查确认安全的情况下，站在岩壁下危险区域进行钻孔作业，受钻机钻孔振动影响而脱落掉下的石块把曾水生砸中致死，是事故发生的直接原因。

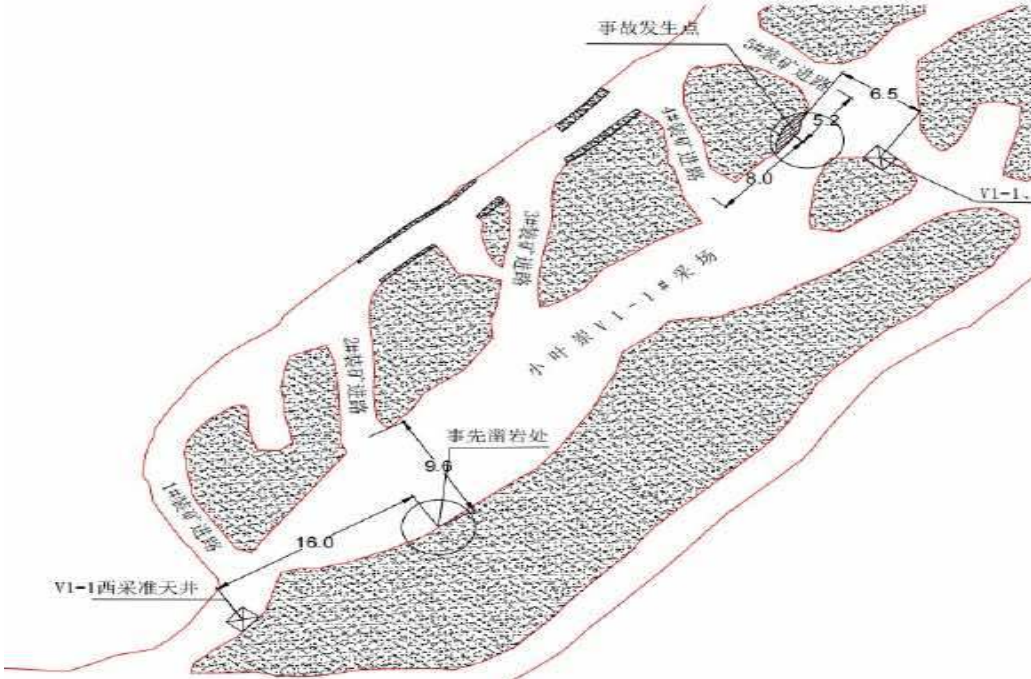
现场勘察平面示意图

2025 年 5 月 19 日上午 7 时许，国鑫矿业带班领导总工程师谢溢华、班组长李雪海召开早班会。7 时 30 分左右，早班会结束，李雪海、风钻工曾水生、谢国发由 V1 进风井下至 +540m 中段 V1-1#采场距离西端的天井 19.6m 处作业面进行检查排险，确认安全后，李雪海到 V1-2#采场作业面检查，风钻工曾水生、谢国发开始钻孔作业。10 时 50 分左右，曾水生、谢国发完成该区域钻孔作业。因未到早班结束时间，于是两人擅自改变作业地点，把钻机搬至 V1-1#采场东端距 5#装矿进路约 5m，矿堆面离顶板位置约 2m 处，未认真检查排险，未确认安全的情况下，采取自下而上的方式钻孔作业。11 时 15 分左右，当进行第二个钻孔时，谢国发看到顶板松石突然脱落砸到曾水生，急忙上前查看，发现曾水生面朝下，颈背部被一大块松石压住。因石块过重无法搬动，谢国发立即向附近作业的铲运车司机杨涛、王品财等人求救。

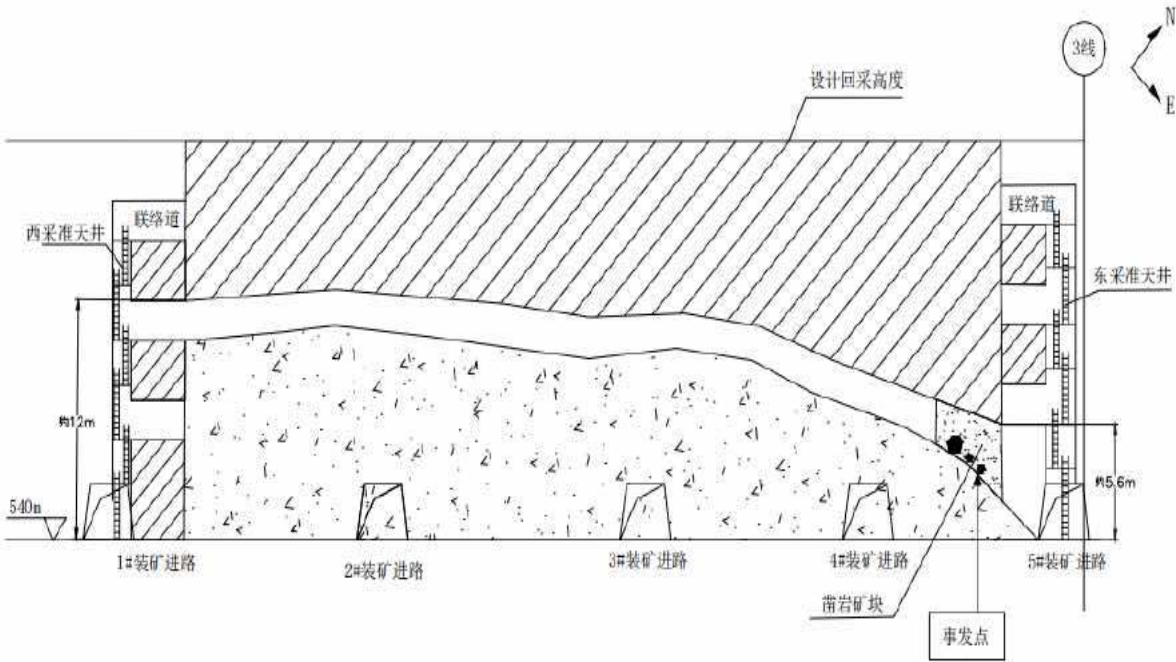
### 现场勘察剖面示意图

介于3线基准点与其西侧副穿工程之间），单体设计长度为44m；矿体厚度约7m，设计采高17m，采用无底柱浅孔留矿嗣后充填法。该采场于2025年4月开始回采作业。其施工顺序为：脉外运输巷道→采场东西两端人行通风天井→出矿进路巷道→拉底巷道→形成切割槽→浅孔采矿作业。

4. 生产管理不到位。事发地 +540m 中段 V1-1# 采场西端上采高度 12m，东端上采高度 5.6m，采幅均宽度约 8.5m，未严格控制采幅标准，导致顶板暴露面积超出安全限值，容易诱发冒顶片帮风险。
