# 宝安松岗深圳市同富裕五金制品有限公司

## “8·17”一般中毒事故调查报告

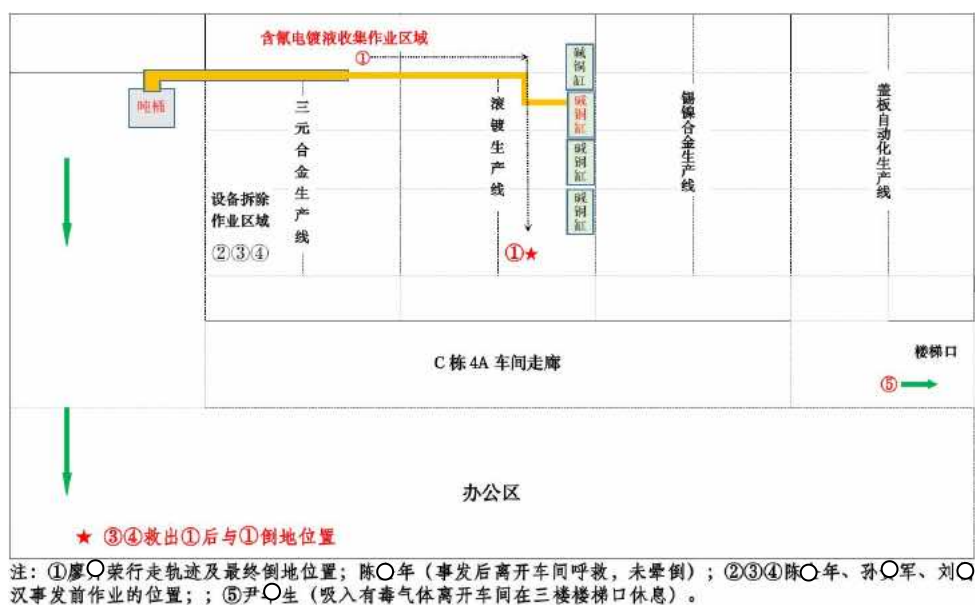
9时05分许，廖某荣与廖某兵分别使用手推叉车将吨桶拉至涉事车间内。9时06分许，尹某生和廖某荣在涉事车间进行收集电镀槽液的准备工作。9时08分许，尹某生将抽水泵放在涉事碱铜缸内。因抽水泵的管道长度不足以连接至吨桶入口处，两人在车间内找到一根PVC管，廖某荣协助尹某生将PVC管与抽水泵的软管处拼接起来，并将PVC管连接至吨桶入口处。9时16分许，尹某生接通抽水泵电源后离开涉事车间，廖某荣独自一人到PVC管拼接处查看是否有渗液情况。9时17分许，廖某荣查看管道无渗液后往车间出口方向走时突然晕倒在碱铜缸西侧的清洗槽旁（见图1）。

图 1 相关人员位置示意图

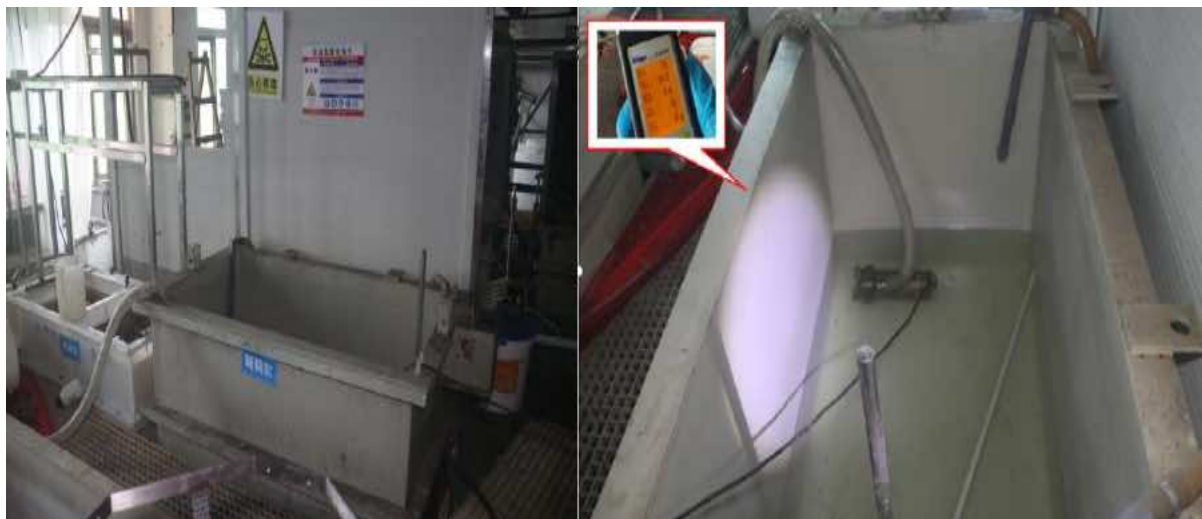
2. 电镀槽液存放于滚镀生产线的碱铜缸中（见图 3）；事发时收集作业人员使用的抽水泵放入碱铜缸内进行抽液，抽水泵的塑胶软管与 PVC 管道拼接，PVC 管道末端连接到吨桶入口处，涉事吨桶放置在三元合金生产线旁，与碱铜缸距离约为 9.2 米，碱铜

图 3 事发时使用的抽水泵放在碱铜缸内抽取电镀槽液

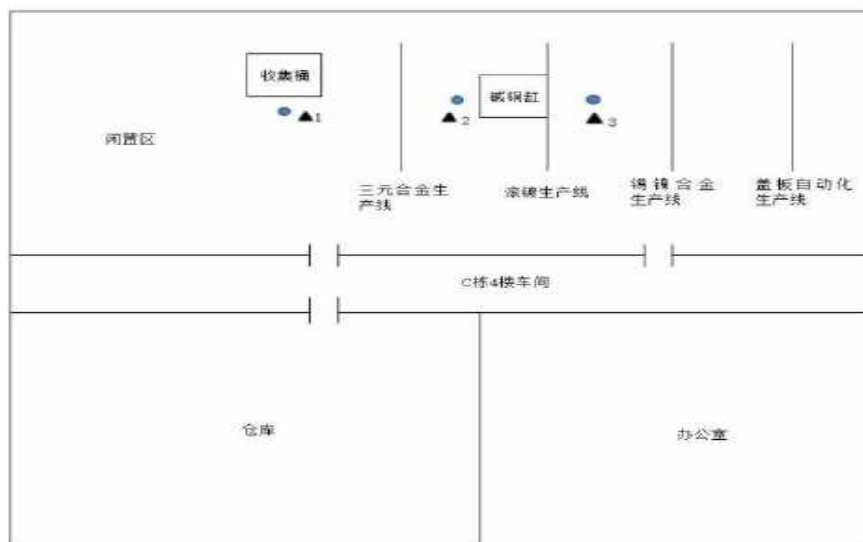
(4) 对事故现场吨桶、碱铜缸及靠近碱铜缸的空气中进行有害物质检测，氰化氢气体含量分别为 3.29mg/m<sup>3</sup>、2.39mg/m<sup>3</sup>、2.21mg/m<sup>3</sup>，均超过了国家职业接触限值 1mg/m<sup>3</sup>，越靠近涉事吨桶的位置氰化氢气体的浓度越高。

滚镀生产线中作业碱铜缸旁及锡镍合金生产线靠近作业碱铜缸旁的氰化氢气体含量分别为  $3.29\text{mg}/\text{m}^3$ 、 $2.39\text{mg}/\text{m}^3$ 、 $2.21\text{mg}/\text{m}^3$ ，均超过了国家职业接触限值  $1\text{mg}/\text{m}^3$ 。而滚镀生产线中作业碱铜缸 1#内和作业碱铜缸 2#内的氰化氢气体含量分别为  $0.88\text{mg}/\text{m}^3$  和  $0.64\text{mg}/\text{m}^3$ ，则未超过国家职业接触限值  $1\text{mg}/\text{m}^3$ 。

图5 采样布点图（收集桶与碱铜缸距离约为 9.2 米，碱铜缸至人员倒地位置的距离约为 8 米）
