# 龙岗坪地广东源秋新能源科技有限公司 “2·5”一般物体打击死亡事故调查报告

2025年2月5日11时23分许，坪地街道六联社区鹤鸣西路10号9号厂房发生一起一般物体打击事故，造成1人死亡。

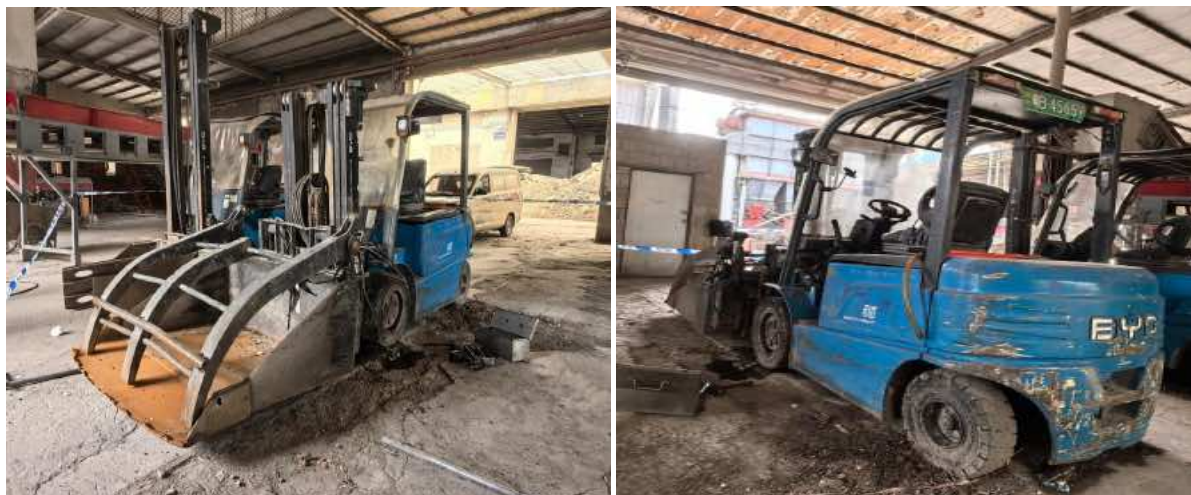
图 1：涉事叉车的左右两侧

涉事叉车为蓄电池（磷酸铁锂电池）平衡重式叉车，型号：CPD，产品编号：502\*\*24，生产日期：2023 年 12 月，车架号：502\*\*24，单位内编号：粤 B45657，额定起重量：3500kg，制造许可证号：TS2\*\*8-2025，不带属具重量：2920kg，起升高度：

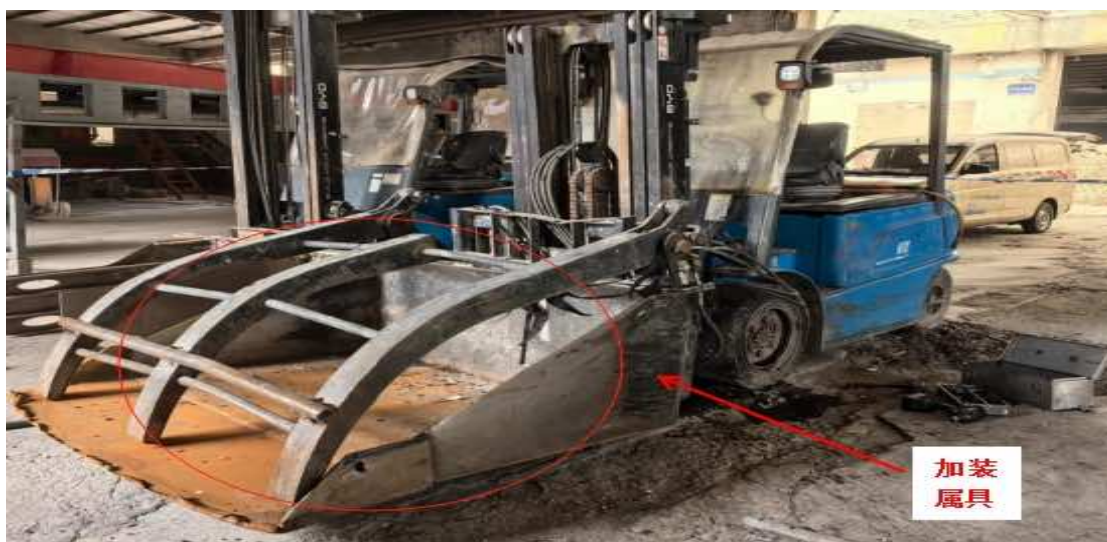
图 2：加装属具

2024年2月21日，广东源秋新能源科技有限公司购买叉车属具倾翻叉和带爪铲斗，倾翻叉和带爪铲斗安装在叉车的货叉架上，使用活动销轴将带爪铲斗固定在倾翻叉上。带爪铲斗呈梯形状，长：1.5m，宽：1.6m，高：0.7m，重量约450kg，而倾翻叉和带爪铲斗的总重量达到736kg。

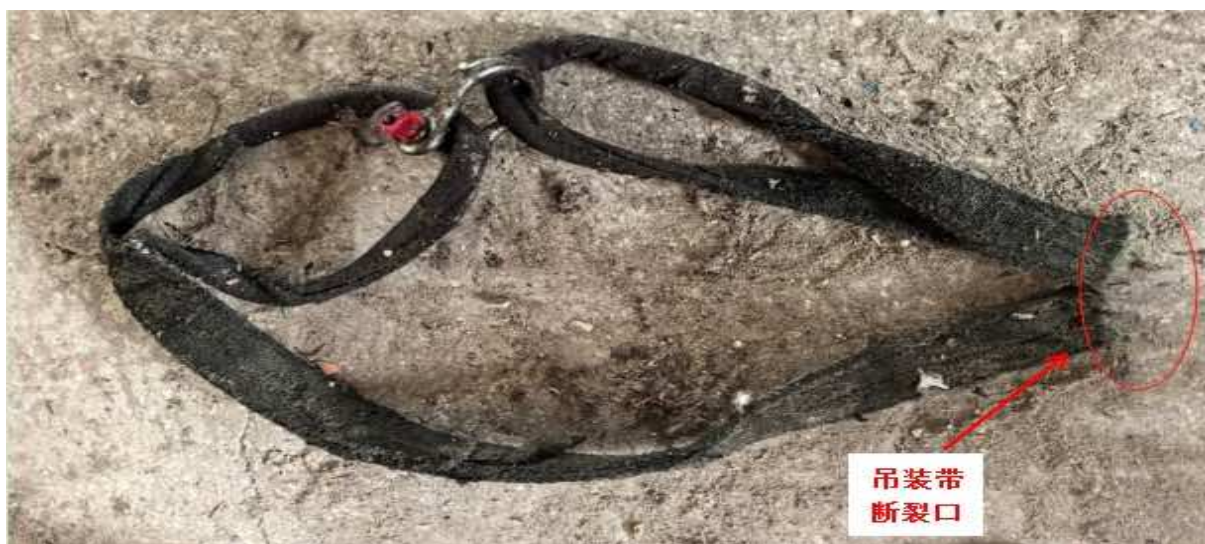
图 3：涉事吊装带

涉事吊装带为涤纶编织吊装带，长：1.2m，限载：2t。事发时吊装带首尾两端环眼采用弓形卸扣连接，吊装带靠近环眼位置断裂，断口呈平整横向切断状，边缘较整齐，无明显纤维拉出。

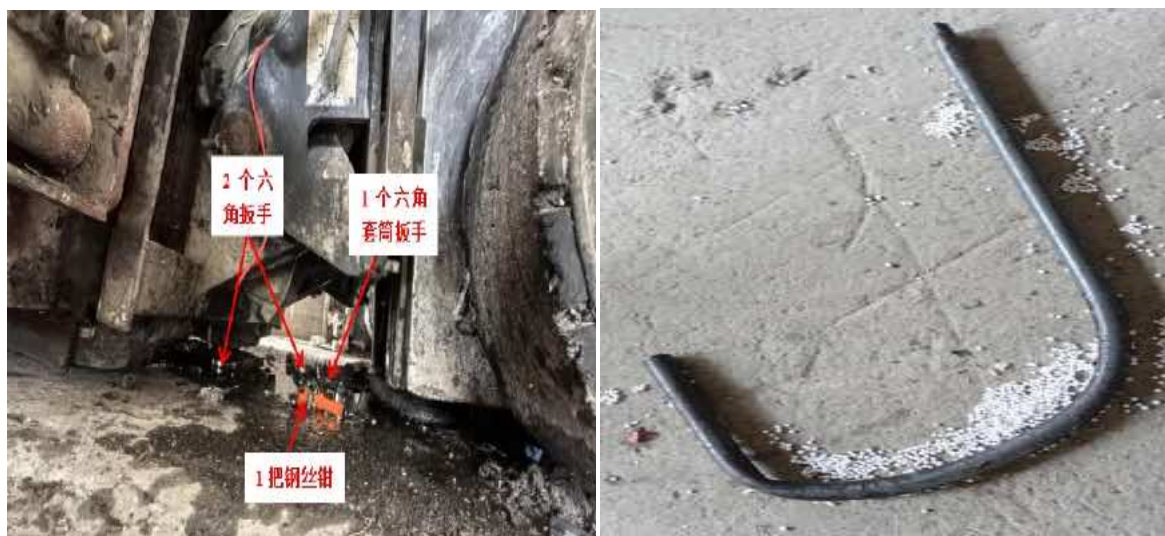
图 4：作业工具

事发位置地面可见泄漏的液压油；涉事加装属具的叉车门架下方地面摆放着作业工具 2 个六角扳手、1 个六角套筒扳手和 1 把钢丝钳；1 根金属管变形弯曲，测其总长约 1.46m，外径约  $\phi 30\text{mm}$ ，壁厚 2mm；1 根外观陈旧的断裂吊装带；控制起升动作的液压油管与三通连接件连接的接头已被拆下；驾驶室内预留 2 个操作手柄，为加装属具服务；属具安装液压油缸，液压油缸通过快速接头和液压油管与叉车液压系统连接。

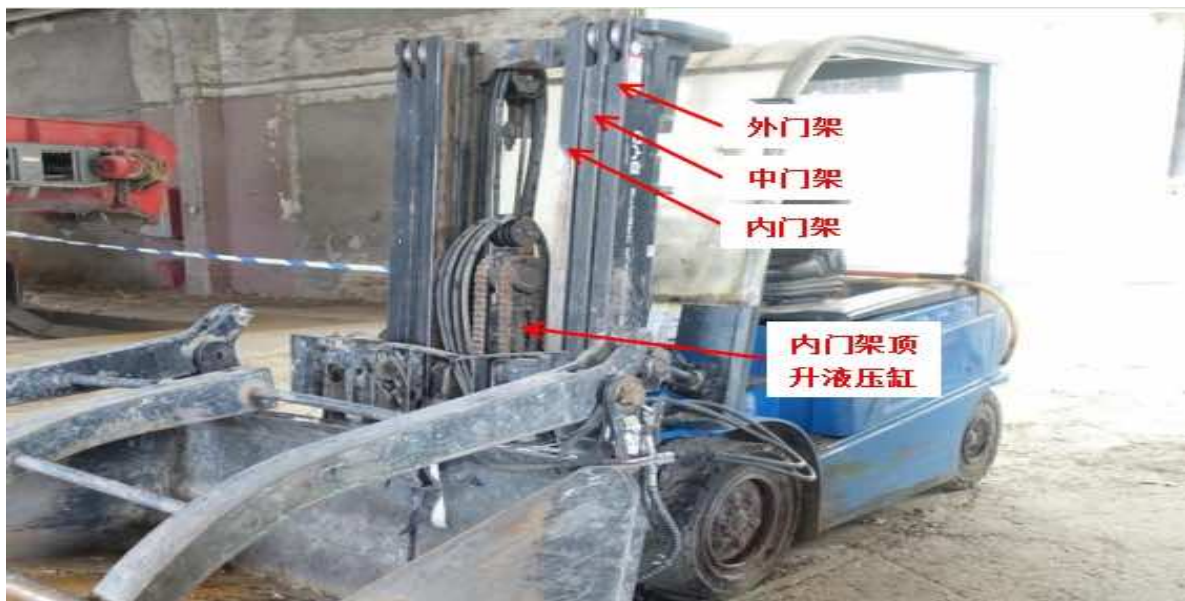
图 5：涉事叉车的门架

1. 涉事叉车主要由平衡重、货叉架、属具、门架、驾驶区域、车轮、电气控制系统、液压系统等组成。其中门架安装在涉事叉车的前部，其结构为三级门架，包括外门架、中门架和内门架，内门架通过中间的液压缸顶升，中门架通过两侧的两个液压缸顶升，倾斜液压缸控制门架绕其下部作向前倾斜动作。勘查发现，该叉车的门架前部依次固定安装有货叉架、前倾叉、货叉和铲斗带三爪，其中前倾叉、货叉和铲斗带三爪属于叉车的属具，前倾叉的铭牌显示：“品牌为卡易特力，型号为 KYTLQFC30-3A，重量为 286kg，产品编号为 T230\*\*56，液压系统额定压力为 16MPa，额定起重量为 3000kg，制造单位为卡易特力（广东）工业设备有限公司”，据涉事叉车的租赁单位描述铲斗带三爪的净重约 450kg，因此仅前倾叉和铲斗带三爪的总重量已达到 736kg 以上。

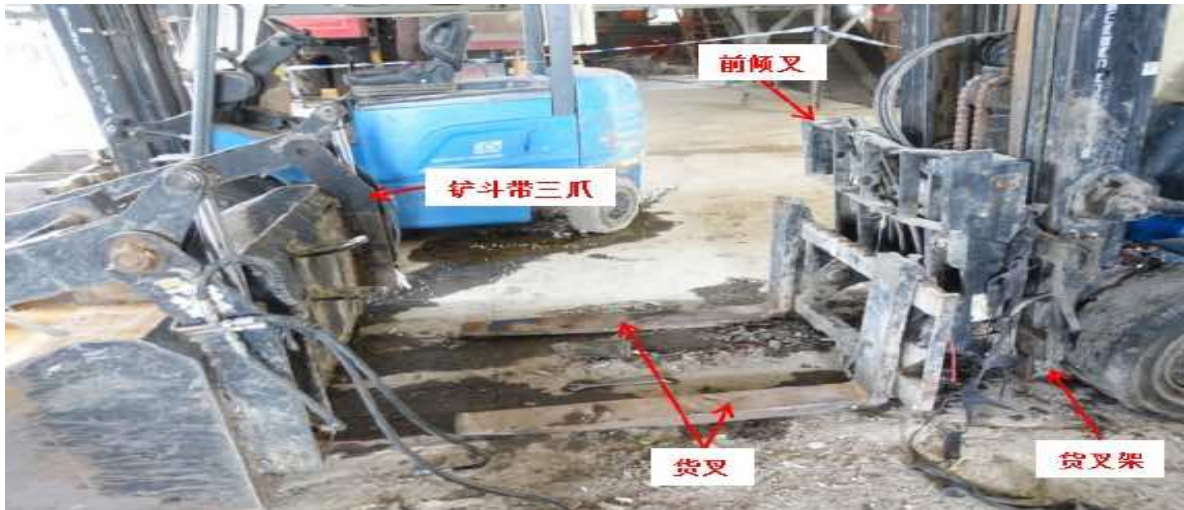
图 6：涉事叉车两个液压缸

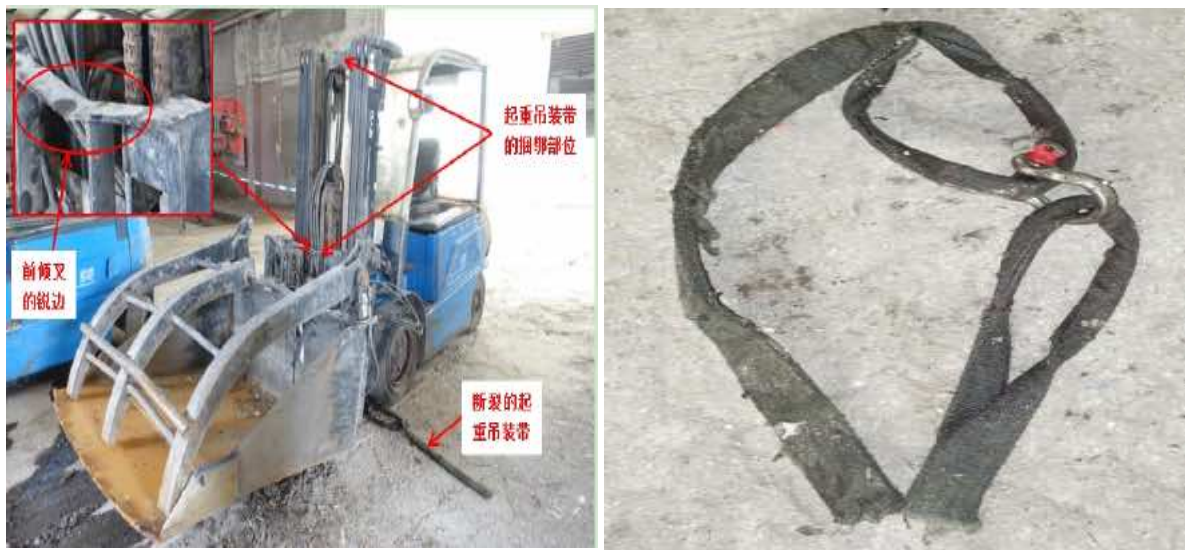
图 8：事发时起重吊装带捆绑情况

3. 现场由辅助人员指认，事发时起重吊装带捆绑在内门架的上横梁和前倾叉之间。勘查发现，前倾叉的捆绑部位有锐边，受力时容易切断起重吊装带，与起重吊装带的整齐断口吻合，不满足 LD 48-1993《起重机械吊具与索具安全规程》第 14.7.5.1 条关于纤维吊索和吊装带的规定：应防止纤维受到机械损伤，避免与吊重的锐边、粗糙表面接触或摩擦生热。

2. 事发时吊装带捆绑在内门架的上横梁和前倾叉之间，前倾叉的捆绑部位有锐边，吊装带受力时与锐边接触部位受到损伤，吊装带无法承受门架和属具的拉力而断裂，门架和属具滑落过程中，支撑在内门架下的钢管不足以支撑门架和属具的重力被压弯。

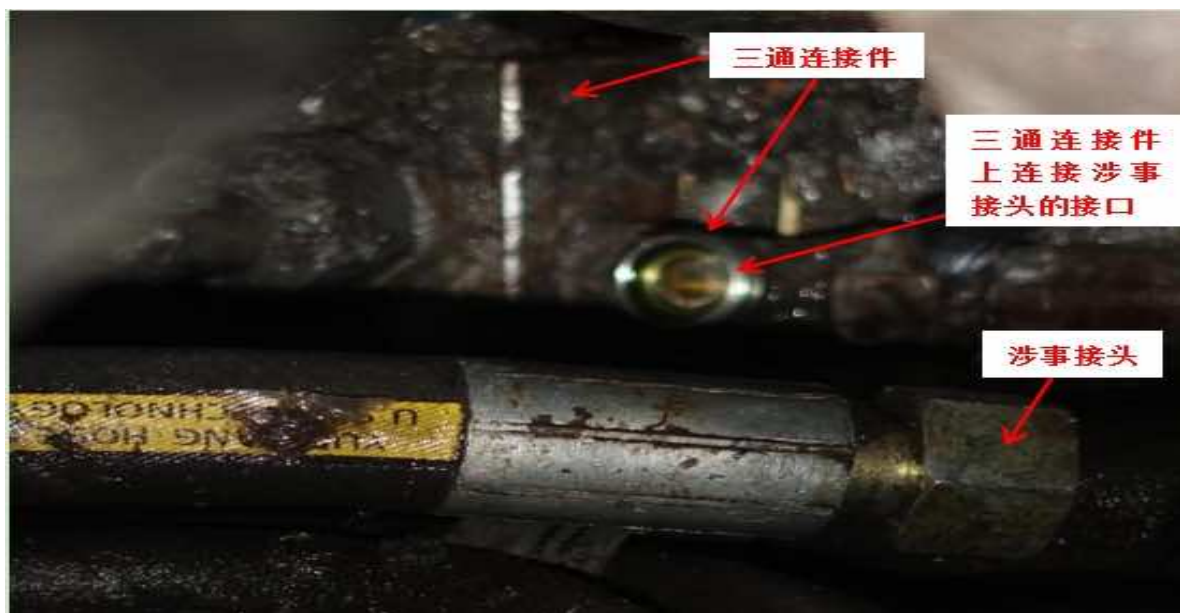
图 10：涉事接头已拆卸

4. 结合涉事单位内另一台同型号的叉车进行比对可知，涉事叉车的液压系统控制车轮转向、起升动作、倾斜动作、铲斗前后倾翻动作和铲斗抓取动作，除起升动作的液压管外，其余液压管均连接好。勘查发现，执行起升动作的液压部件为 3 个液压缸，其控制回路为液压泵→多路阀→限速阀→2 个三通连接件→3 个液压缸，其中 3 个液压缸均为单作用液压缸，即只有一个输入输出口，多路阀设有 4 个控制手柄，分别为起升操纵杆、倾斜操纵杆、铲斗前后倾翻操纵杆和铲斗抓取操纵杆。勘查发现，限速阀和 2 个三通连接件均固定安装在门架下部，其中一根与三通连接件连接的接头（简称涉事接头）已被拆卸，比对发现该接头属于门架的右侧顶升液压缸的输入液压管，其连接部位位于限速阀的后方，与其余 2 个液压缸的输入管道相通，即涉事接头拆卸后，门架的 3 个液压缸均会失去背压，活塞杆会在自重和重物的重力作用下快速收回，使得中门架、内门架及与内门架相互固定的货

叉架、前倾叉、货叉和铲斗带三爪均失去 3 个液压缸的支撑，会同时快速坠下。

1. 维保工人钟某耀在排除叉车液压油管漏油过程中，拆下叉车液压缸的进油管接头，液压油管内液压油喷出，液压缸失去背压，活塞杆回缩，门架、属具失去支撑，属具随叉车门架一起滑落地面，将蹲在叉车属具下方作业的钟某耀挤压至地面。

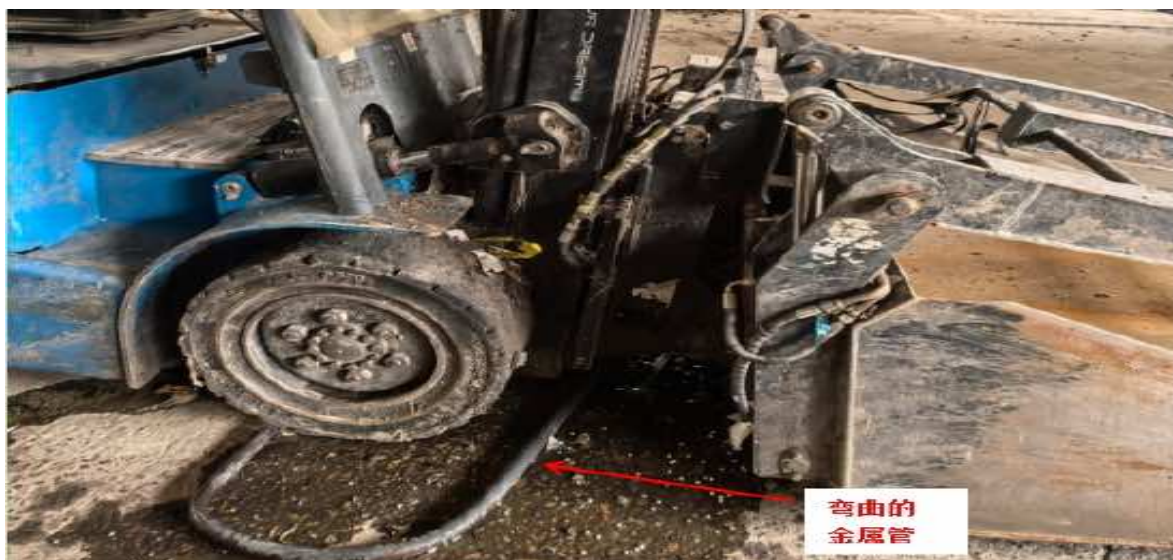
图 12：金属管情况

6. 事发时，涉事人员采用起重吊装带对涉事叉车的前倾叉与门架进行简易捆绑，且起重吊装带违规接触前倾叉的锐边，并在内门架下部放一根金属管，金属管上部与内门架下部相距约200mm，上述支撑方式不满足维修手册及相关标准的要求。

涉事人员进入门架下方拆卸涉事接头过程中，内门架、中门架、货叉架和属具（含前倾叉、货叉和铲斗带三爪）同时坠下，在上述重物的重力加速度作用下，金属管不足以支撑重物的总重量，且起重吊装带被前倾叉的锐边切断，导致涉事人员被属具压倒死亡，引发本次事故。
