# 沈海高速改扩建项目主体工程施工第5合同段 “9·17”一般车辆伤害事故调查报告

调查组认定，沈海高速改扩建项目主体工程施工第5合同段“9·17”一般车辆伤害事故是一起因工人违章作业、施工现场安全管理不足而造成的一般生产安全责任事故。

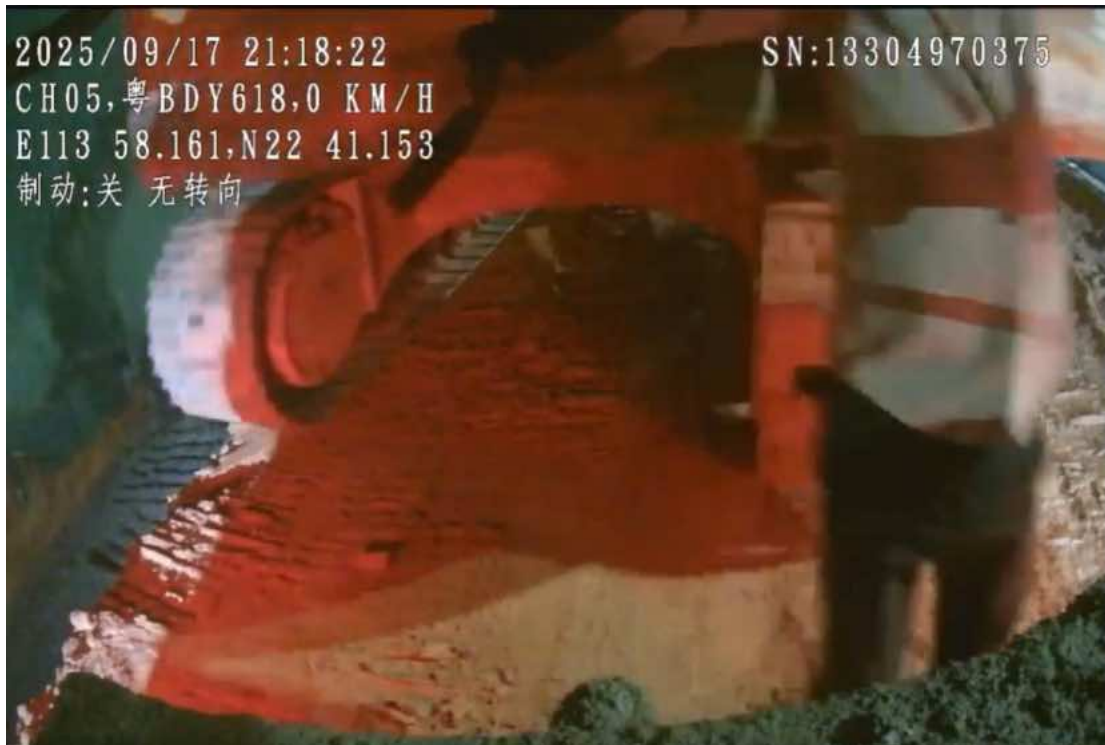
临近 21 时，混凝土搅拌车到达作业位置附近的斜坡处等待挖掘机先铺平预先挖好的挡土墙基础。21 时许，唐某雄驾驶挖掘机到涉事位置，通过前后移动将堆放在距离涉事位置约 10 米路面上的石子运到挡土墙基础沟壑处铺平。在未完成石子铺平挡土墙基础沟壑的情况下，李某峰便指挥停在斜坡处的混凝土搅拌车慢慢向后倒车到涉事位置，随后其来到混凝土搅拌车尾部面向卸料口（背对着挖掘机）准备浇筑工作。21 时 18 分，唐某雄在进行倒车时，挖掘机配重位置撞击到李某峰并将其挤压到混凝土搅拌车上，随后唐某雄继续操作挖掘机旋转再向前移动（见图 1）。

图 1 监控画面

通过对事故现场进行勘查、检测鉴定、调阅资料及对人员进行询问，认定事故直接原因是：李某峰指挥混凝土搅拌车进入挖掘机作业区域，在准备浇筑工作时未观察后方的挖掘机；唐某雄在未划定警戒区域、未认真观察周围环境的情况下进行倒车，导致挖掘机配重位置撞击到李某峰并将其挤压到混凝土搅拌车上，造成本起事故发生。

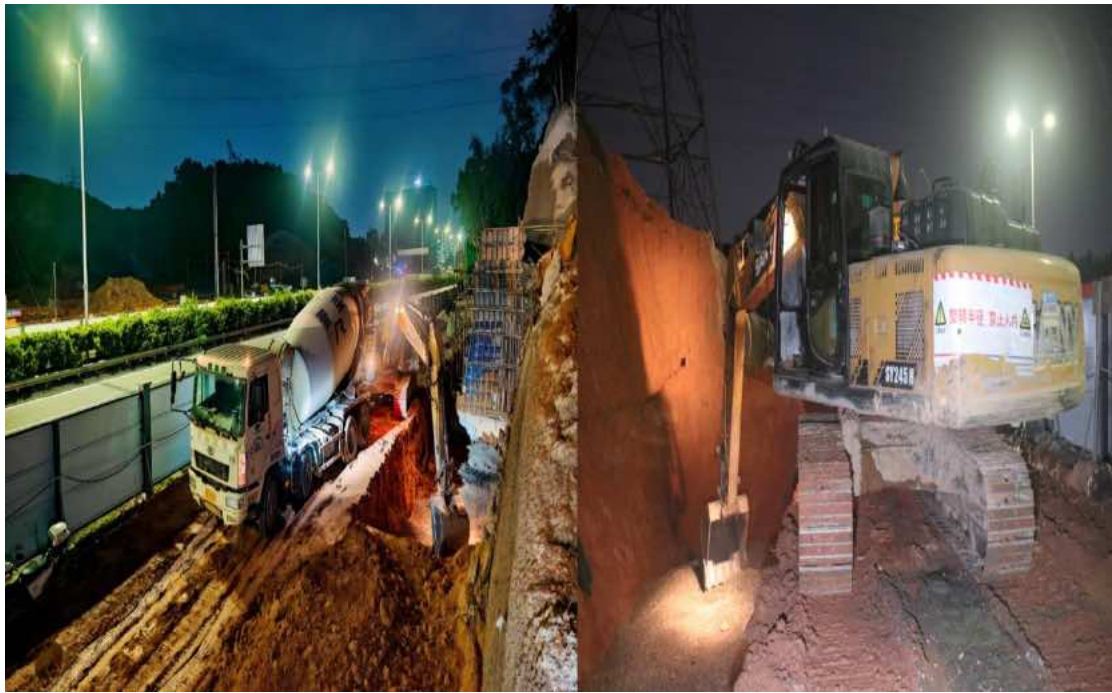
事故位置位于地面层 LDK4+175~LDK4+265 左侧路面（见图 2）；位于涉事挖掘机与混凝土搅拌车之间有一滩血迹和涉事工人佩戴的安全帽（见图 3）；混凝土搅拌车的卸料槽外侧有刮擦的痕迹（见图 4）。

图 2 事故位置位于地面层 LDK4+175~LDK4+265 左侧路面

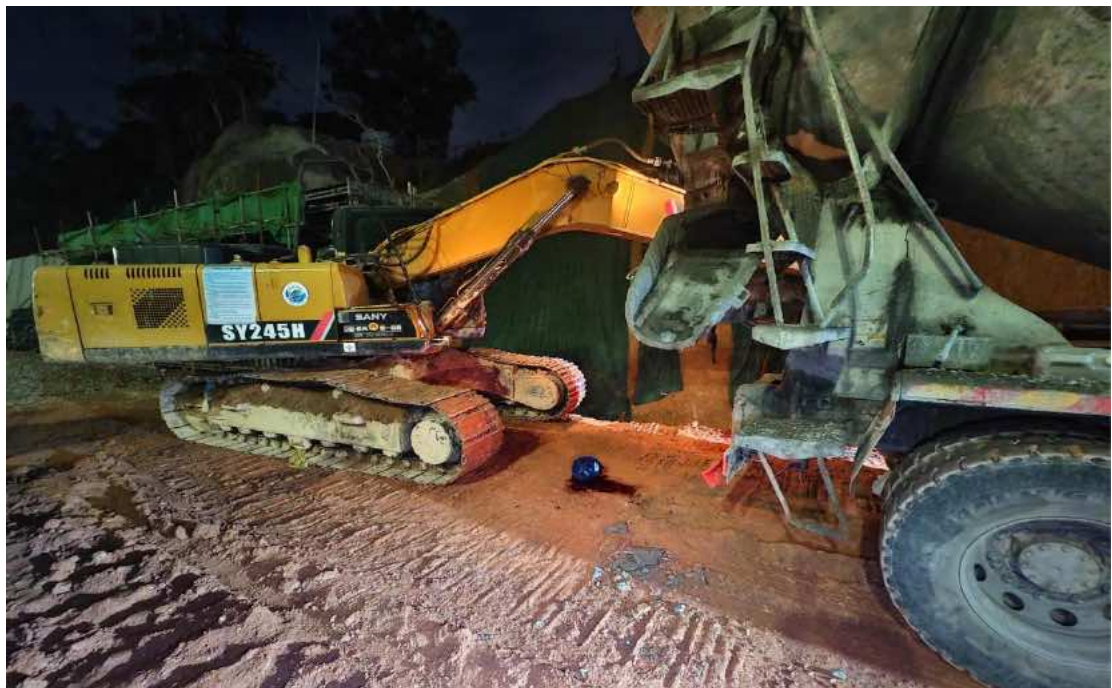
图 3 现场有安全帽和一滩血迹

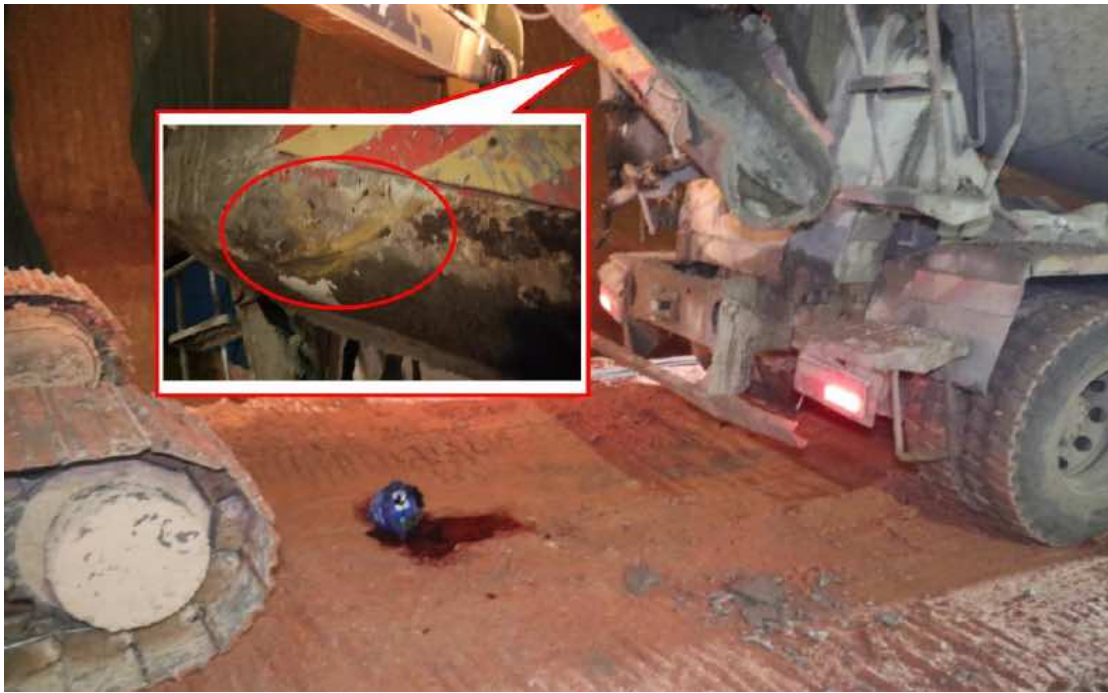
图 4 混凝土搅拌车的卸料槽外侧有刮擦的痕迹
