# 衢州智造新城浙江中天东方氟硅材料股份有限公司“8·22”一般爆燃事故调查报告

衢州智造新城浙江中天东方氟硅材料股份有限公司

“8·22”一般爆燃事故调查组

2024 年 11 月

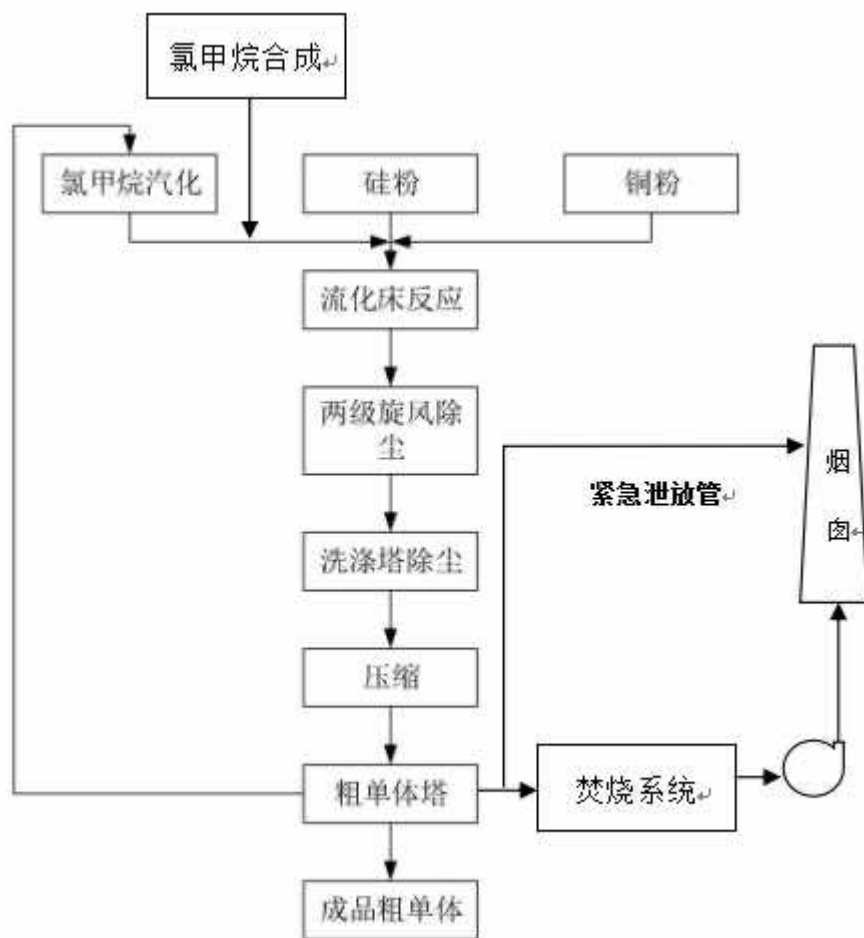
甲醇和氯化氢通过氯甲烷合成装置（7010#装置）合成氯甲烷，氯甲烷和触体（硅粉）在单体合成装置（7020#装置）流化床内通过触媒催化反应生成氯硅烷混合单体（主要成份是一甲基三氯硅烷、二甲基二氯硅烷、三甲基一氯硅烷、四甲基硅烷以及含氢氯硅烷等），反应生成的氯硅烷混合单体先进入洗涤塔进行湿法除尘，除去气体带出来的粉尘后经过两级冷凝，冷凝下来的液相进入单体塔中部进料口，第二级冷凝器气相出口的未冷凝气体进入单体压缩机，经过压缩后进入单体塔上部进料口，通过单体塔将未反应的氯甲烷和氯硅烷混合单体进行精馏分离。单体塔

顶一氯甲烷经过两级冷凝后分成两路，一路进入单体塔顶回流，一路采出返回流化床进行反应。精馏系统压力依靠塔顶冷凝器后的自动调节阀控制，系统压力高（主要是不凝性气体导致）则开大阀门将气体排放到焚烧系统。

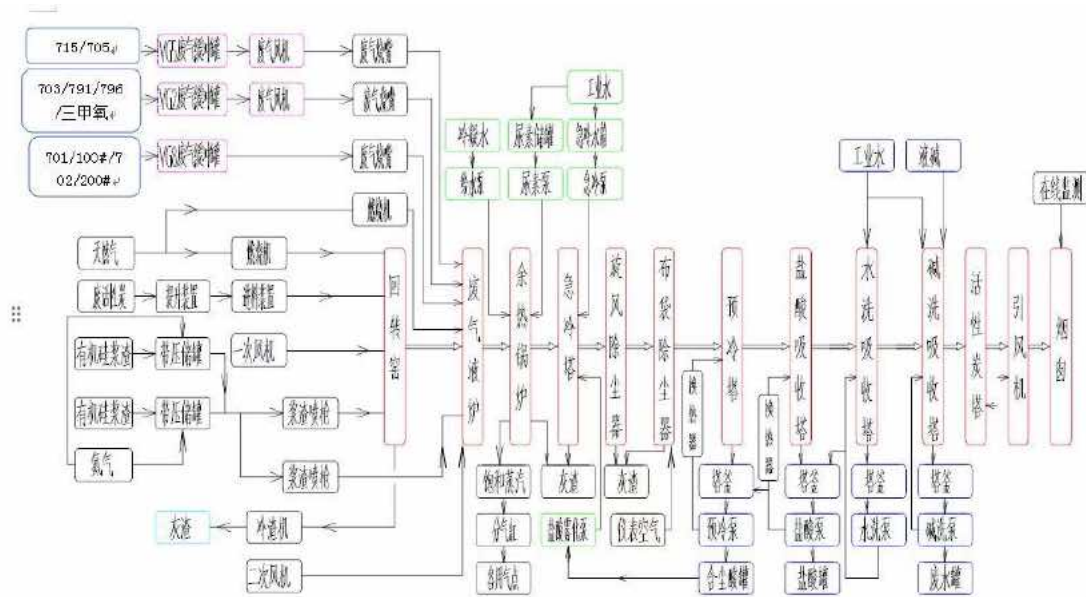
7130#焚烧装置用于将各装置排放的废气、废液进行焚烧处置，焚烧后的气体降温后经除尘、水洗、碱洗、活性炭吸附等工序，达标后通过引风机将气体引向 50 米高的烟囱（废气排口编号 DA001）进行排放。
