# 东莞厚街昂图数码科技有限公司“8·29” 一般机械伤害事故调查报告

东莞市政府事故调查组

2024 年 4 月

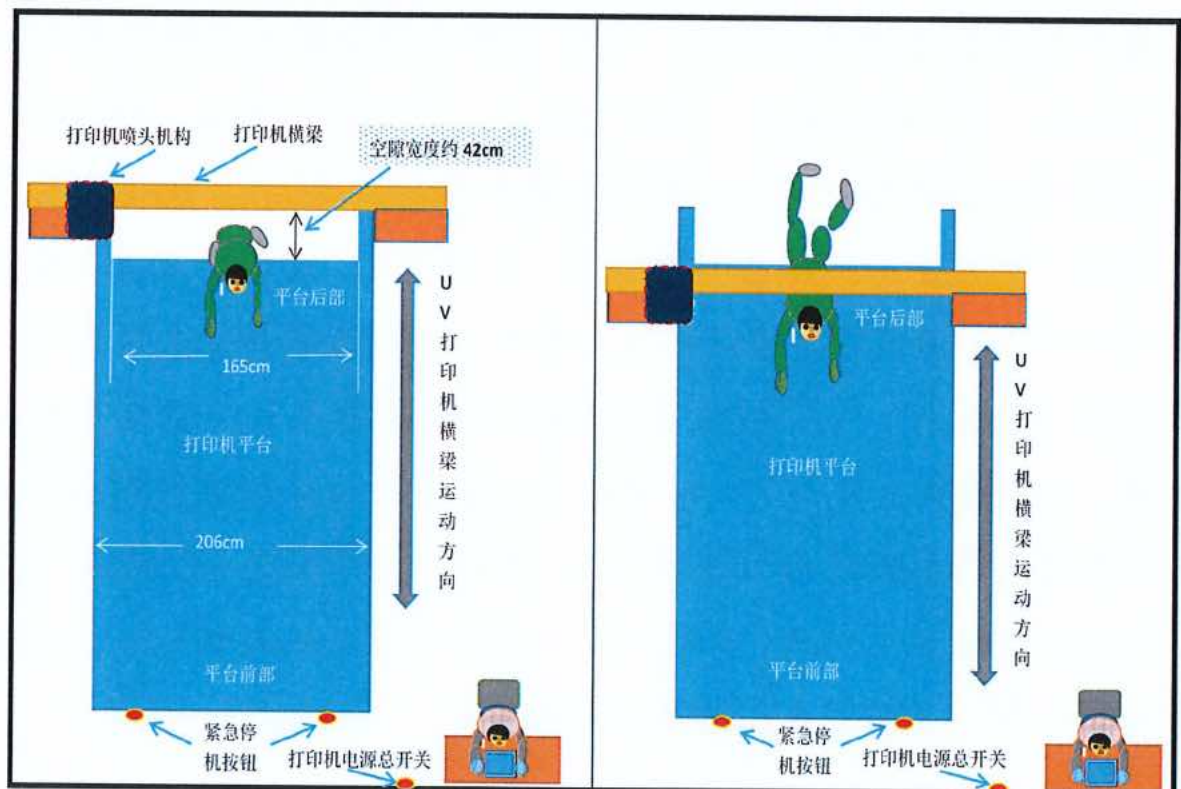
图 1 工人进入危险区及被横梁挤压示意图

2023 年 8 月 29 日上午，昂图公司临时工胡义兵与其他人员（李君英、周小军、任建平、于阿兵）一起在 UV 打印机车间进行作业。11 时 30 分许胡义兵弯下身体进入其中一台 UV 平板打印机横梁与打印平台之间空隙（两部分之间距离约 42 厘米）进行作业时，打印机横梁即往打印平台方向移动，将胡义兵推倒并将其上半身压在打印机横梁与平台之间（见图 1）。现场人员采取应急措施，关停了设备，并拆开机器，经过约 10 分钟后，现场人员将伤者从被机器挤压的状态中解救出来。11 时 50 分许，120 医护人员赶赴现场对伤者进行救治。经现场心电图检测，医护人员于 11 时 56 分许确认该名伤者死亡。

1.工人胡义兵冒险进入UV平板打印机横梁与打印机平台之间的空隙中作业，被身后再次启动的打印机横梁向前推倒，导致其上半身被压在打印机平台上。

（5）工人胡义兵进入 UV 平板打印机横梁与平台后部形成的危险区域（空隙）的原因分析：根据现场测量，UV 平板打印机平台宽度约 206cm，站在平台两边粘贴或取下平台中间位置的鞋面材料时，身体要踮脚弯腰，相对不方便。另 UV 平板打印机横梁与平台后部形成的危险区域（空隙）为 165\*42cm，且打印机横梁下沿高度为 99cm，足以让一个成人弯腰轻松进入其中。综合以上信息可以推断，当于阿兵在电脑上按下暂停键，让打印机喷头和横梁机构停止在打印机平台后部的“U”形口的最末端后，工人胡义兵为了方便粘贴平台后部中间部分的鞋面材料，弯腰钻入打印机横梁与平台之间的危险区域进行粘贴摆放鞋面的作业（见图 1，第 5 页）。

（一）东莞市昂图数码科技有限公司。要深刻汲取事故教训，加强安全生产主体责任落实。一是立即开展安全风险隐患大排查大整治，组织对全公司的作业场所安全风险进行全面排查，开展事故风险安全评估，消除事故隐患，特别是合理设置 UV 平板打印机操作员工位，让操作人员便于观察打印机及工作人员情况，要对 UV 平板打印机采取相应安全措施及在显眼位置设置“当心机械伤人”等安全警示标志，防止工人进入危险区域；二是结合企业实际，建立健全全员安全生产责任制、安全生产规章制度和操作规程；三是加强企业安全生产教育工作，立即开展安全生产“大学习、大讨论、大反思”活动，组织员工学习操作规程，督促员工严格遵守操作规程，杜绝未经培训教育且未考核合格的

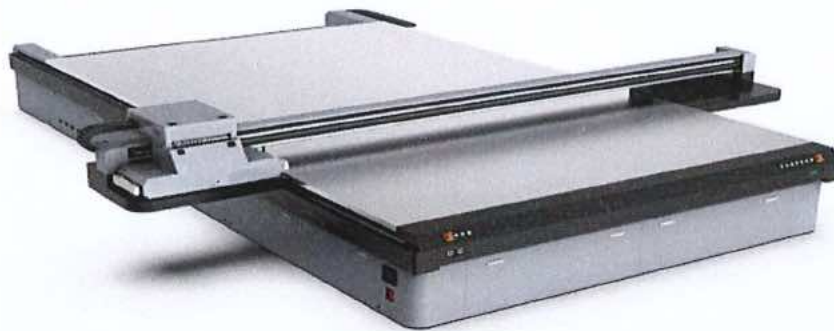
图2 UV 平板打印机（与事故机同型号打印机图片）

涉事现场位于东莞市厚街镇赤岭东福横三街9号2号楼东莞市昂图数码科技有限公司二楼内部一个长约12米、宽约7.7米（车间入口一侧）的车间，事故打印机布置在车间入口左侧靠墙位置，车间入口左侧靠墙还放置一张长约140cm、宽约70cm的办公桌，主要用来放置控制打印机的电脑，当操作人员用电脑操控UV平板打印机（见图2）时，操作员侧背对打印机，操作时需右转90至120度才能看见打印机全貌。车间后墙有两个较大窗户，打印机正对的天花板上装有日光灯，光照度可满足室内工作环境要求。打印机前部与墙面形成的通道宽约101cm，左侧与墙面形成的通道为153cm，后部与靠后墙设置的杂物架相距约143cm。打印机右侧有一简易作业台，相距约243cm。打印机电脑操作办公桌与打印机平台前部右侧相距约88cm。车间内其他位置主要放置旧机床和其他杂物（见图3）。经现场查看，事故车间未设视频监控，事故机械已断电，打印机横梁停止位置为打印机平台后部。打印机后部左侧的外壳被撬动和拉扯致扭曲变形，部分螺栓已被拆下，与现场工人描述的为抢救伤者撬动及拆卸横梁的情形相符合（见图4）。另外，打印机平台上布满了空白的待打印鞋面材料，与现场工人谈话笔录反映的事发时已打印完第一版、正要打第二版的情形相符合。

3.涉事UV平板打印机联机电脑操作台设置不合理，UV平板打印机联机电脑的操作台背对打印机设置，操作人员须背对打

印机而坐，未保证操作人员对被控制的设备有良好的视野<sup>[1]</sup>。

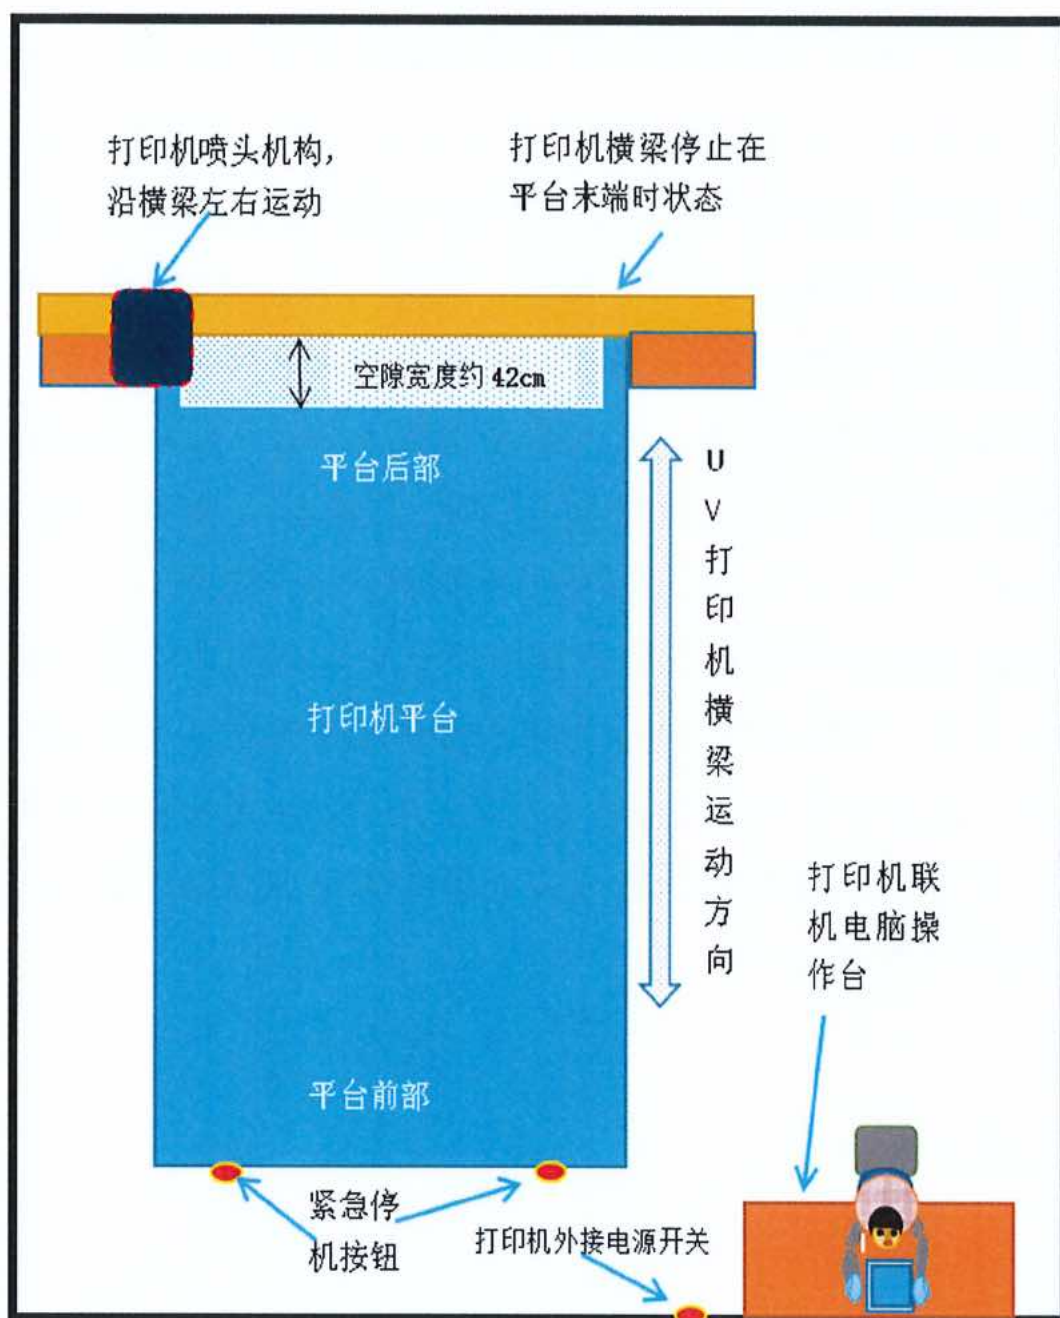
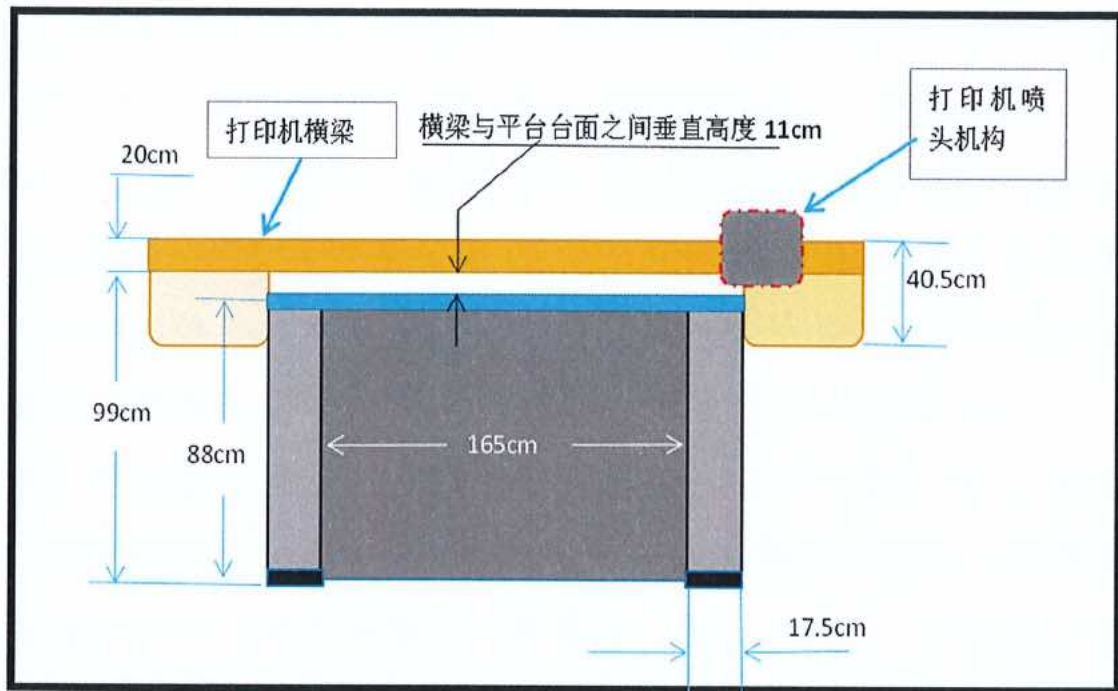
UV 平板打印机的横梁机构两侧固定在传动丝杆上，并由伺服电机驱动沿传动丝杆在平台上方作水平运动。打印机横梁下沿与平台的垂直距离约为 11cm，横梁下沿距地面高约 99cm。在打印机平台后部有一个深约 56cm、宽约 165cm 的“U”形缺口，打印机横梁退到“U”形口末端时，横梁与平台之间就形成了一个约 165\*42cm 的封闭空隙，成人弯腰可从打印机平台尾部离地高约 99cm 的横梁下沿钻入空隙内（见图 7、图 8）。当有人站立在此空隙时，会阻挡打印机横梁向平台前部的水平机械运动，人体将受到向前运动的横梁与固定的平台之间形成的剪切及挤压陷阱导致伤害。现场勘查发现，UV 平板打印机机床上未采取防止人体进入此危险区域的安全防护措施，车间也未发现有任何禁止作业人员进入上述危险区域的安全警示标志和其他“当心机械伤人”的安全警示标志<sup>[2]</sup>。

图 7 UV 平板打印机主要部件示意图

图 8 打印机后部侧视示意图
