# 东莞黄江新田街道工程（一期）“8·11” 一般物体打击事故调查报告

东莞市政府事故调查组

2025 年 2 月

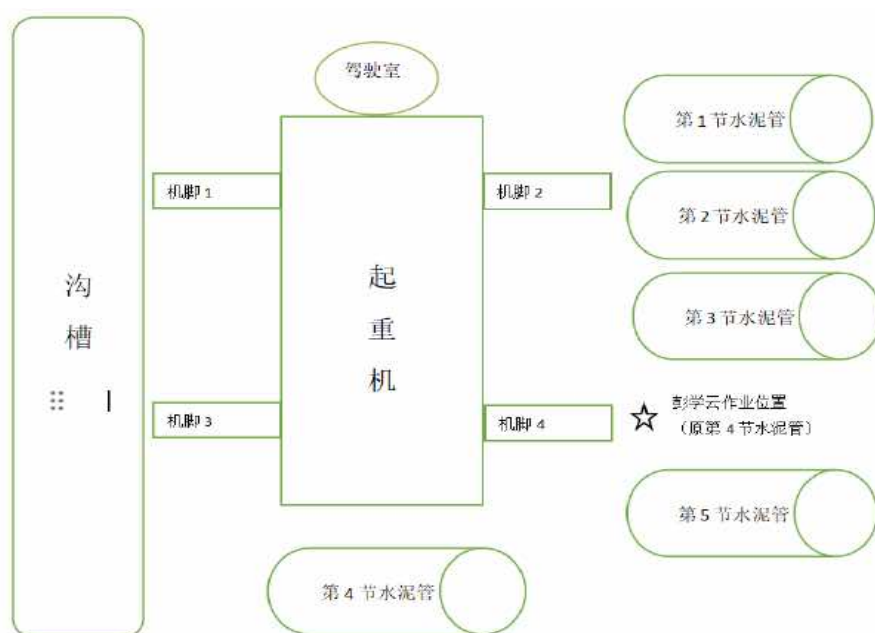
图 1 施工现场平面图

吊运 11 节排水管到沟槽进行安装。当天下午，超越公司安排了两名员工（起重机司机朱伟东<sup>[7]</sup>和信号司索工彭学云）吊运排水管。由于第 4 节排水管妨碍起重机机脚 4 完全伸出，信号司索工彭学云指挥朱伟东操作起重机把第 4 节排水管吊运到起重机车尾的地面上。第 4 节排水管放置后，彭学云指挥朱伟东操作起重机伸出机脚 4。场地泥土松软，未能达到起重机支撑的条件。16 时 32 分许，彭学云在机脚 4 下方地面放置路基板和木枕时，第 3 节排水管突然向第 5 节排水管方向滚落。朱伟东发现后大声喊叫提醒彭学云，彭学云躲避不及被第 3 节排水管撞到头部。

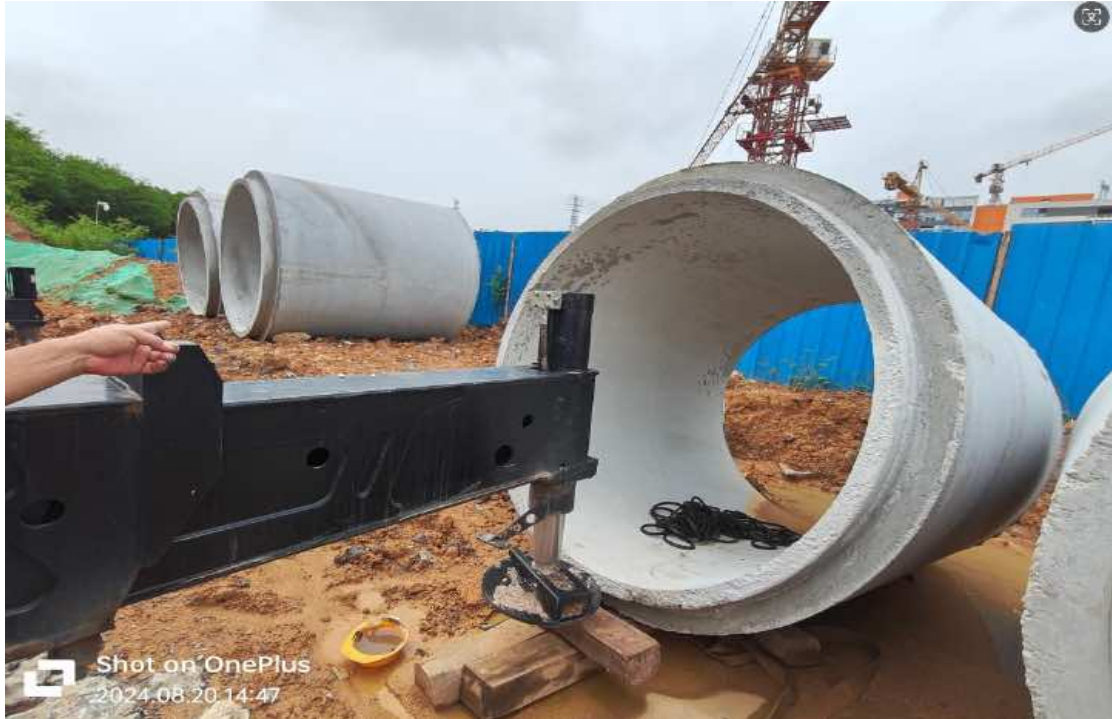
图 2 事故发生位置照片

在涉事吊装作业过程中，现场人员未采取临时固定措施固定未形成稳定体系的排水管<sup>[9]</sup>，排水管堆放场地未压实平整，排水管未按设计支承位置堆放平稳，底部未设置垫木<sup>[10]</sup>。

2024年8月20日，事故调查组对事故现场进行了勘查。对排水管尺寸进行测量，排水管内直径2米，外直径2.4米，壁厚0.2米，长2.5米。对排水管滚动直线距离、滚落的高差进行测量，排水管滚动直线距离2.7米，滚落的高差0.82

米，坡度为 17.7 度，被排水管压住的路基板长度为 0.4 米。

1. 华盛源公司，未落实建设工程安全生产主体责任，一是对现场施工安全管理不到位，管道吊装施工现场未安排管理人员进行监督<sup>[11]</sup>；二是对施工现场隐患排查治理不力，对第4节排水管与第3节排水管的位置存在17.7°坡度的安全隐患未采取有效的防滚动措施；三是未对现场作业人员进行安全技术交底<sup>[12]</sup>。

（一）超越公司、华盛源公司、广大顾问公司要深刻吸取事故教训，落实企业安全生产主体责任，加强施工现场的安全风险分级管控和隐患排查治理工作，严格企业全员安全培训、新进场人员“三级安全教育”、特种作业人员安全培训等制度，按规定编制各项施工方案并执行落实，严格落实安全技术交底工作，签订安全管理协议，降低施工现场安全生产风险，提高从业人员安全生产意识和安全技能水平，杜绝违规指挥、违章作业等行为。
