**怀化沅水流域  
“2·25”重大水上交通事故调查报告**

## “2·25”重大水上交通事故调查报告

2025年2月25日10时许，湖南省怀化市沅陵县清浪乡沅水流域桐木溪渡口东侧，“怀绿水1号”垃圾清洁回收船与“湘沅陵客0301”轮客船相撞，造成客船沉没，客船上19人全部落水，其中3人获救、15人死亡、1人失踪，直接经济损失2160.7万元。

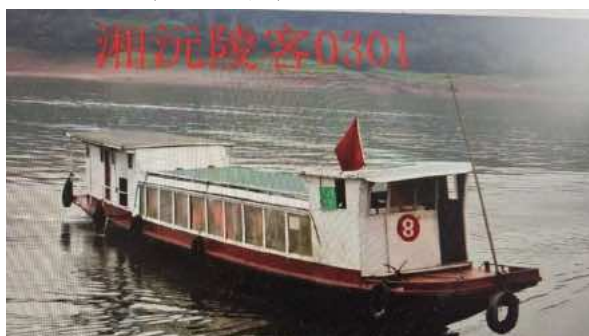
图 2 “0301” 轮轮廓图

（1）船舶情况。船舶识别号 CN20005462522，初次登记号 341010000509，船检登记号 2001T4101285，航区内河 C 级，船舶种类普通客船，船籍港怀化，总长 20.6 米，船长 18.5 米，型宽 2.5 米，型深 0.8 米，总吨 16，净吨 9，主机数量 1 台，主机功率 55 千瓦，主机种类柴油机，乘客定额 45 人，建成日期 2001 年 10 月 9 日，船体材料钢质。2020 年 10 月 22 日取得《船舶所有权登记证书》《船舶国籍证书》，2020 年 12 月 7 日取得《内河船舶最低安全配员证书》；《船舶国籍证书》《内河船舶最低安全配员证书》有效期至 2025 年 10 月 21 日，签发机关怀化市交通运输局；《船舶营运证》有效期限自 2023 年 4 月 14 日至 2028 年 4 月 7 日，签发机关沅陵县交通运输局，经营范围沅陵县内普通客船运输（清浪至五强溪），该轮法定证书齐全有效；最近一次船舶检验有效期限自 2024 年 6 月 16 日至 2025 年 7 月 28 日，检验单位沅陵县水运事务中心；该轮无要求配备 VHF、AIS 等助航

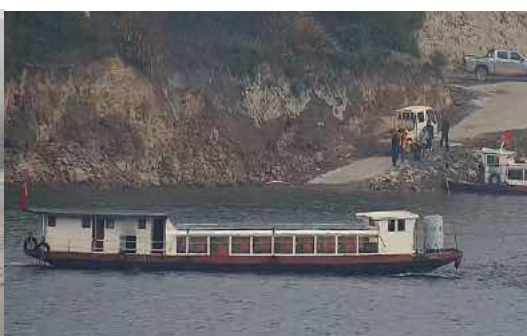
图 3 水桶位置

**（3）装载情况。**该轮装载乘客赶集购买的日常生活用品，其中一只高约 1.64 米、直径约 1.15 米的不锈钢水桶置于船首甲板上（见图 3）。途经老池潭、马料溪临时停靠点时，两人先后下船，事发时载客 18 人（见图 4）。

**1.疏忽了望。**该轮驾驶室左舷后窗被木板遮挡，且事发航次船首甲板放置一水桶，驾驶室视野部分被遮挡。该轮未随时用视觉、听觉以及一切有效手段保持正规了望，未随时注意周围环境和来船动态，未对局面和碰撞危险作出充分的估计，直至两船即将碰撞时，经乘客提醒才发现“怀绿水 1 号”轮，错过了及早采取避让措施的有利时机，违反了《中华人民共和国内河避碰规则》

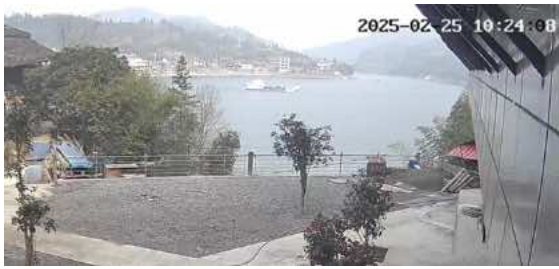
图9 两船发生碰撞图

10时24分许，乘客刘金华发现“怀绿水1号”轮近距离接近，遂朝驾驶员谭文发大喊“文发！文发！后面的船要撞到你了”，谭文发随即迅速离开驾驶位到左侧窗户查看，发现本船和“怀绿水1号”轮即将发生碰撞（见图9），立即大喊“大家赶紧穿救生衣”；10时24分08秒，该轮与“怀绿水1号”轮艏部右侧发生碰撞，船体发生大幅度右倾，船尾机舱部位被“怀绿水1号”轮压入水中大量进水，船尾快速没入水中；10时24分30秒，船体完全沉入水中（见图10），在船人员全部落水，谭文发及两名乘客（其中一名儿童）被“怀绿水1号”及附近船只救起。

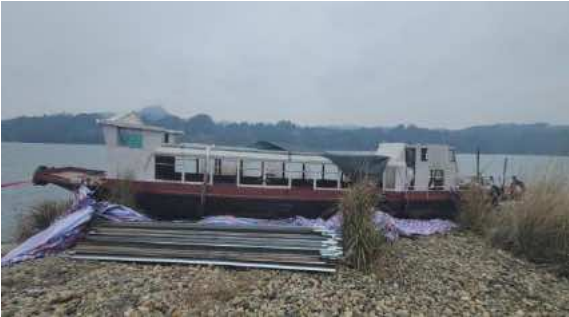
图 11 “0301” 轮打捞后外观轮廓图

（1）受损情况。驾驶室棚顶、前外板弯曲变形，船首乘客进出的移动门脱落，客舱乘客木板座位散落，客舱窗户有机玻璃

全部脱落，机舱棚坍塌、棚顶灭失，船尾左右两侧栏杆局部弯曲或断裂，舵叶弯曲变形，舵柱拉杆连接处断裂（见图 11）。

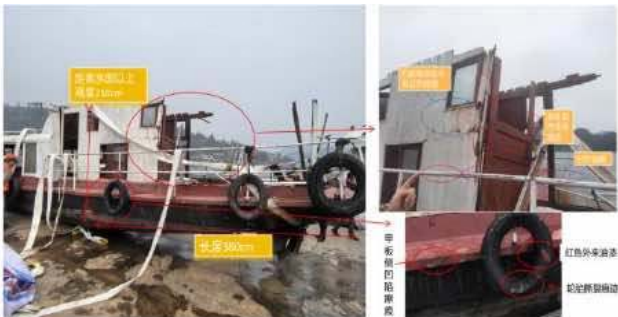
图 12 碰撞痕迹情况

**（2）碰撞痕迹。**船尾左舷机舱围板及白色栏杆处均附着蓝色和红色外来油漆，船尾左舷栏杆弯曲断裂，有明显擦碰痕迹附着蓝色外来油漆，甲板侧沿见明显凹陷擦痕。船尾左舷碰撞痕迹长度约 380 厘米、水线以上高度约 218 厘米，最高外来蓝色油漆点位于水线以上高度约 174 厘米（见图 12）。

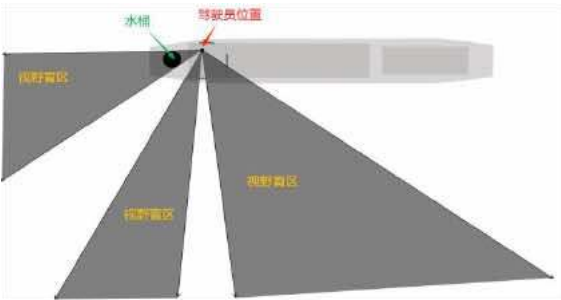
图 13 模拟事发前驾驶位置视野

**（3）模拟测量驾驶位置视野情况。**船首甲板中间位置放置不锈钢水桶，驾驶台左舷后窗被木板封堵，造成驾驶位置左前方和左后方的视线受限（见图 13、图 14）。

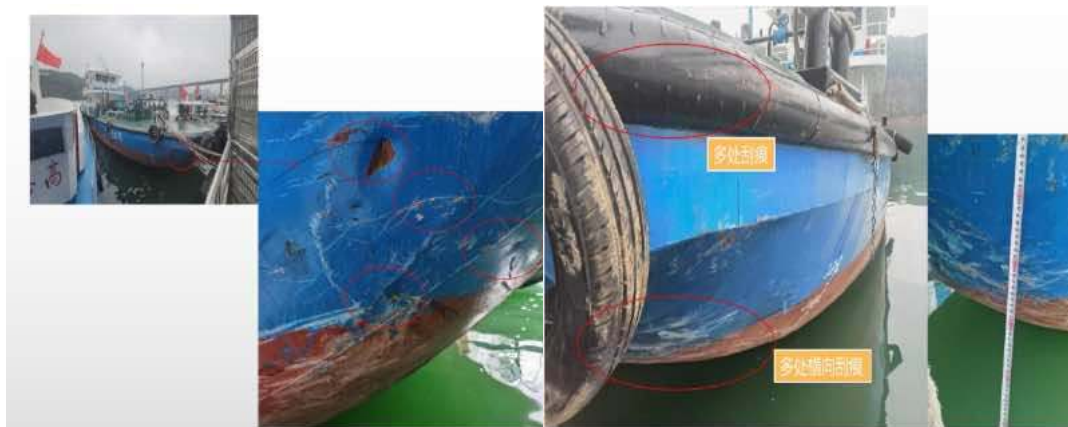
图 15 船首右前下方外板油漆刮擦、局部凹陷

甲板下船体外壳油漆颜色为上蓝下红；船首和左右两侧护舷材均有擦痕并附着有外来白色油漆；船首和左右两舷护舷材下方船体有多处刮擦痕迹，局部小范围凹陷（见图 15）。

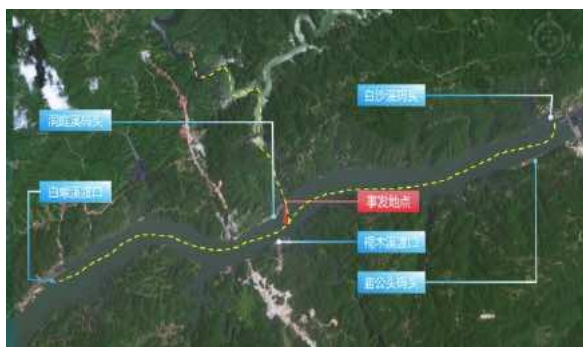
图 16 客运线路示意图

清浪集镇至五强溪大坝设有 5 个客运停靠点，分别是清浪白螺溪渡口、桐木溪渡口、洞庭溪码头、庙公头码头、白沙溪码头，多个临时停靠点供往来人员上下船，客船需在该水域两岸往返，从事区间短途旅客运输（见图 16）。事发水域仅有涉事的两艘船舶，无其他船舶（见图 17）。

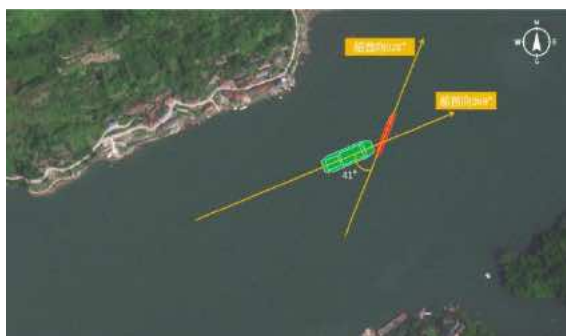
图 18 碰撞角度示意图

“怀绿水 1 号”轮艏部右侧与“0301”轮左舷后部发生碰撞，碰撞角度约为 41°（见图 18）。

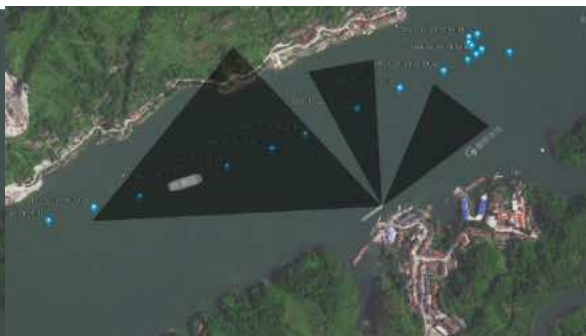
图 19 驾驶视野盲区情况模拟图

“0301”轮调整船首向对着左岸洞庭溪河口方向航行过程中，“怀绿水 1 号”轮基本在“0301”轮驾驶视野盲区中（见图 19）。
