# 普陀虾峙舟山市普陀瑶丰船舶修造有限公司“2·7”一般火灾事故调查报告

经调查认定，普陀虾峙舟山市普陀瑶丰船舶修造有限公司“2·7”事故是一起一般火灾生产安全责任事故。

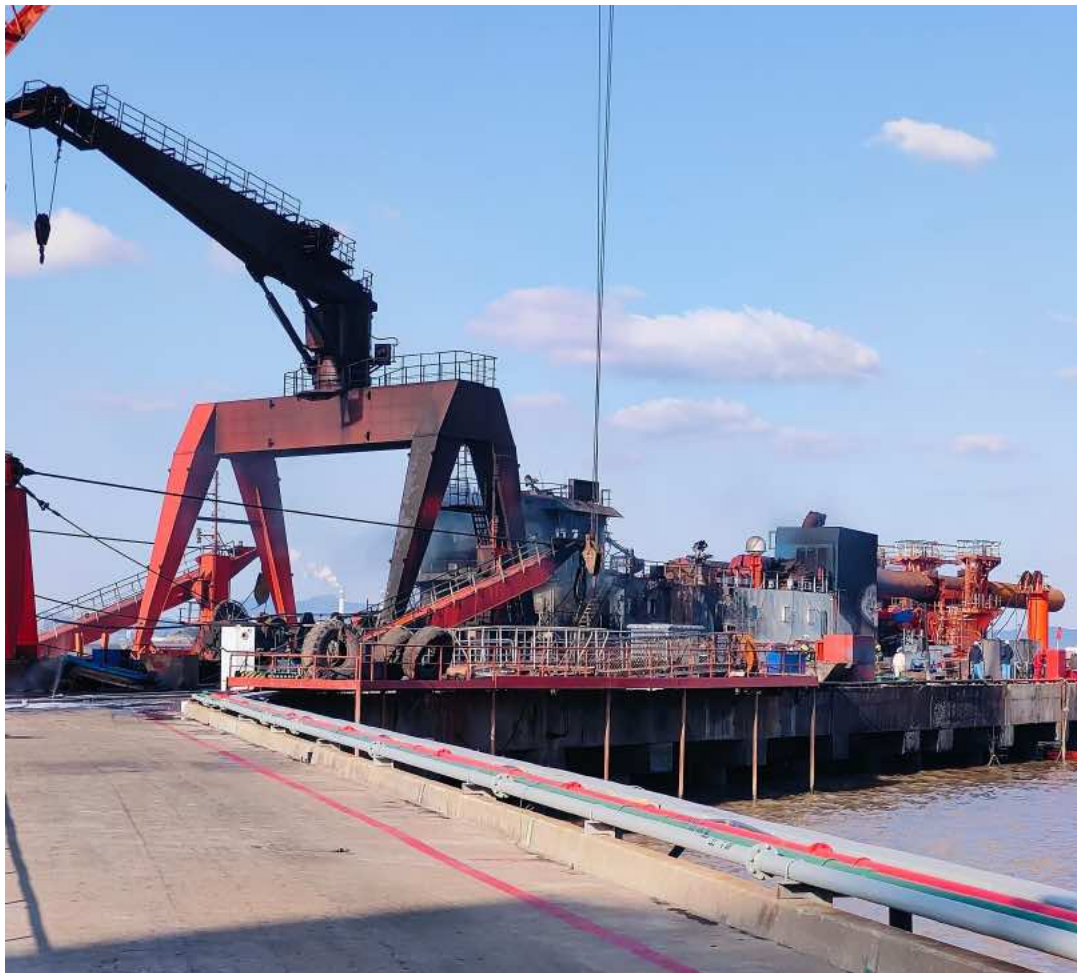
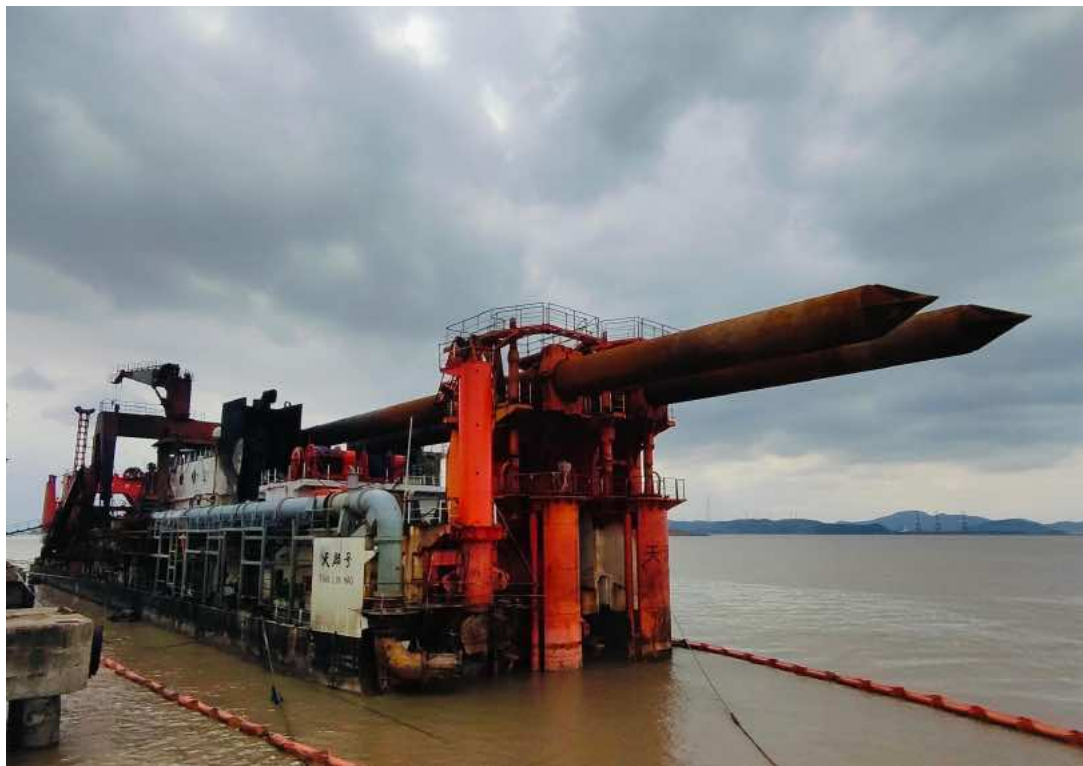
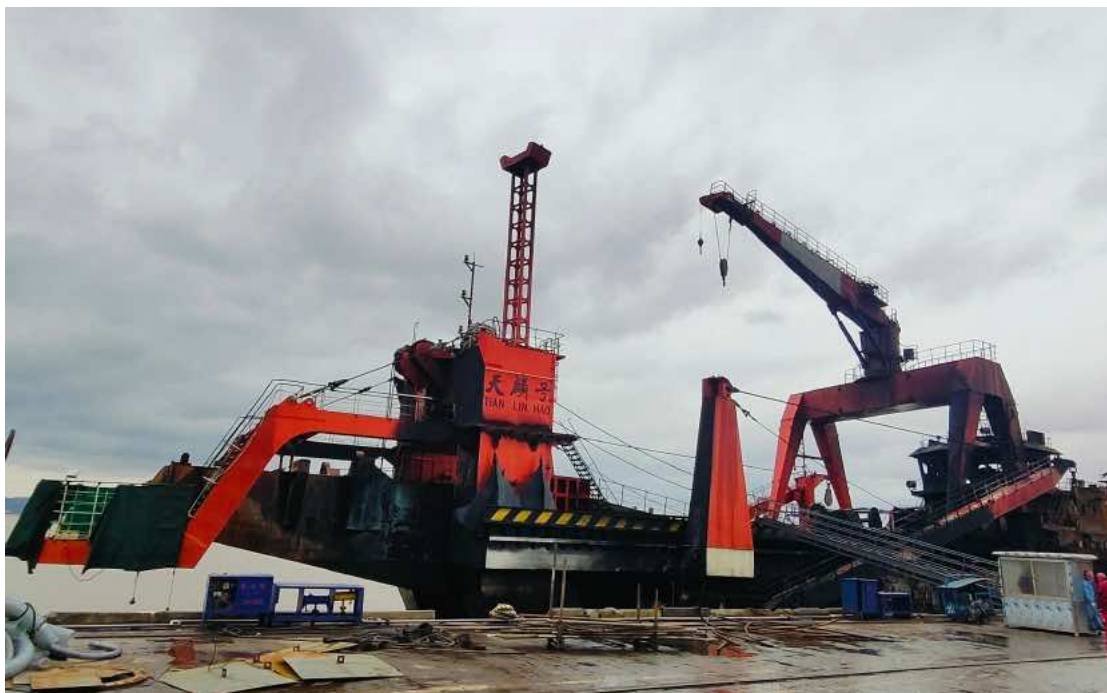
涉事船舶为“天麟号”工程船，该船是由上海交通大学船舶与海洋工程设计研究所自主设计、由中交天津航道局有限公司投资建造的非自航绞吸挖泥船。该船于2008年初在青岛前进船厂开工建造，2009年06月出厂，2009年10月投入使用。事故中“天麟号”船整体外观（见图1、图2、图3）。
