## 营山恒源纺织有限公司2号仓库“6·3”一般火灾事故的调查报告

时间：2023-09-25 | 来源：营山县消防救援大队

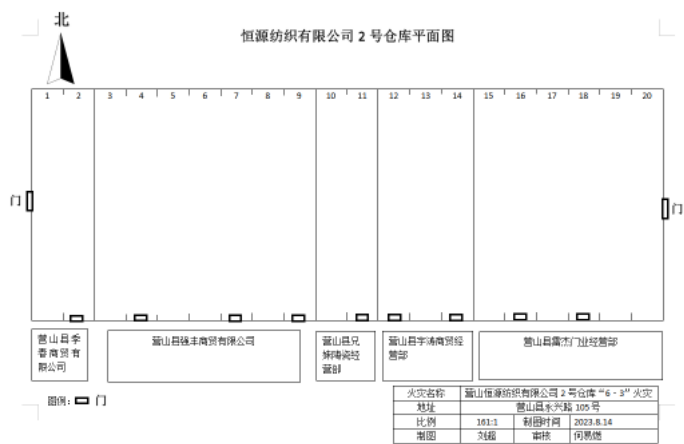
经调查，营山恒源纺织有限公司2号建筑实际用途均为承租方仓储场所。此次火灾事故发生在营山恒源纺织有限公司2号仓库内。起火建筑2号仓库位于营山恒源纺织有限公司北部，建筑主体为单层钢砼结构，东西长纵深25m，高7m，建筑面积约3000m<sup>2</sup>。仓库由西向东按照租赁人所租赁区域依次划分为5个库区，库区墙加上单层彩钢板从南北方向纵向分隔，由地面到顶部水平分隔(砖墙高1.3m、单层彩钢板高5.7m)。2号北外墙承重柱划分为20块区域，由西向东依次编号为1，2，3，4，5，6，7，8，9，10，11，12，13，14，15，16，17，18，19，20。由西向东分别为营山季春商贸有限公司库区（第1-2号区域）、营山强丰商贸有限公司库区（第3-4号区域）、营山恒源纺织有限公司经营部库区（第5-10号区域）、营山宇涛商贸有限公司库区（第11-16号区域）、营山雷杰门业经营部库区（第17-20号区域）。

9号区域)、营山县兄妹陶瓷经营部库区(第10-11号区域)、营山县宇涛商贸经营部库区(第12-14号区域)、营山县雷杰门业经营部库区(第15-20号区域)。其中营山季春商贸有限公司库区(第1-2号区域)建筑面积1050平方米,第1号区域西墙设一出口(宽4m,高3.9m)直通室外,第2号区域南墙设一出口(宽2.4m,高2.8m)直通室外;强丰商贸有限公司库区(第3-9号区域)建筑面积1050平方米,第4号、第9号区域南墙各设一出口(宽2.8m),第7号区域南墙设一出口(宽4m,高3.9m)直通室外;营山县兄妹陶瓷经营部库区(第10-11号区域)建筑面积300平方米,第11号区域南墙设一出口(宽2.4m,高2.8m)直通室外;营山县宇涛商贸经营部库区(第12-14号区域)建筑面积450平方米,第12号、第14号区域铺面南墙各设一出口(宽2.4m,高2.8m)直通室外;营山县雷杰门业经营部库区(第15-20号区域)建筑面积900平方米,第20号区域东墙设一出口(宽4m,高3.9m)直通室外;第16号、第18号区域铺面南墙各设一出口(宽2.4m,高2.8m)直通室外。
