# 东莞松山湖东莞市华研新材料科技有限公司 “4·29”一般触电事故调查报告

东莞市政府事故调查组

2024 年 11 月

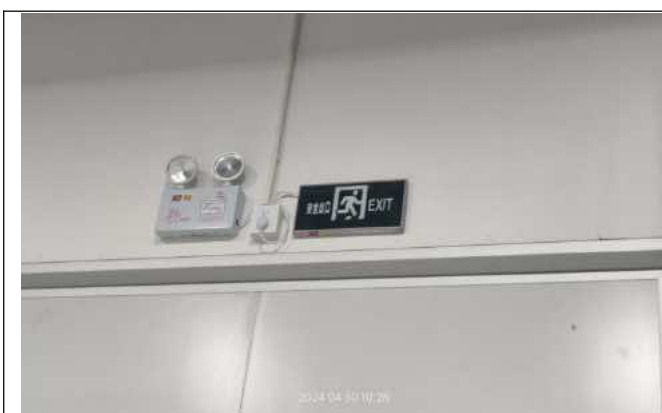
**1.现场位置情况：**事故现场在东莞市华研新材料科技有限公司一楼模具车间中走丝房，涉及的设施设备有应急灯和安全出口指示灯及经过中走丝房的铁质电缆桥架（如图 1、图 2）。

图 1 中走丝房应急照明灯和安全出口指示灯安装现场

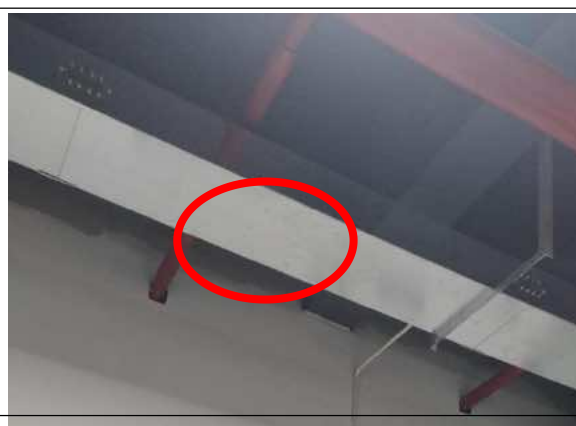
图 2 中走丝房的电缆桥架

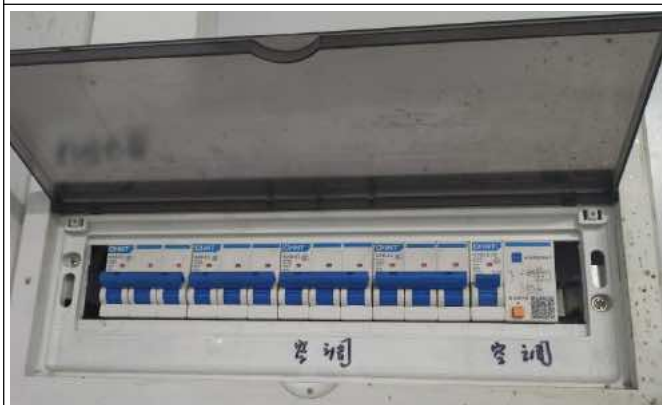
图 3 墙上电气控制开关

此外，技术人员对事故现场电源插座的控制开关进行检查，墙上电气控制开关仅在最右侧空调控制开关安装剩余电流保护器（俗称：漏电开关），其他控制开关未安装剩余电流保护器。

2. 两个空调控制开关分别控制中走丝房空调与大走丝房空调，电气控制开关未正确标注控制开关与控制设备名称<sup>[7]</sup>，造成操作人员（黄佳平）分不清控制开关对应的电线线路。

3. 电气控制开关仅有控制大走丝房空调的控制开关安装剩余电流保护装置，其他控制开关未安装剩余电流保护装置<sup>[8]</sup>，致使关华祥触电后未能即刻切断电源。

华研公司要深刻汲取事故经验教训，加强安全生产主体责任落实，进一步强化安全生产组织管理，举一反三、查缺补漏，完善安全生产责任制和安全生产规章制度，组织对全公司的电气线路安全风险进行排查，在电气设备控制开关安装剩余电流保护器（漏电开关）；强化用电安全检查，对生产车间电气开关进行安全隐患排查，并督促落实整改；对全公司所有电气控制开关进行控制设备标识，确保人员清晰明确各控制开关对应的电器设备和线路；加强设备检维修人员、电气安装人员培训，确保在停电状态下进行作业。落实事故风险安全评估，遏制触电事故的再次发生。

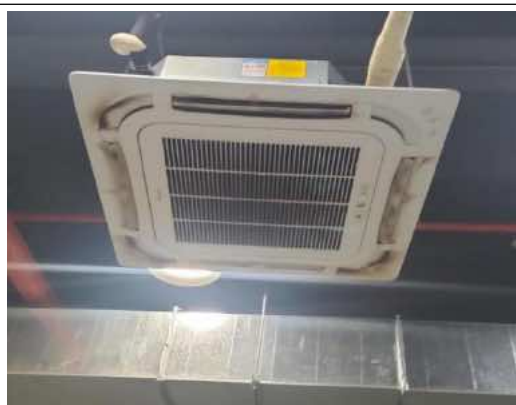
图 4 中走丝房内空调

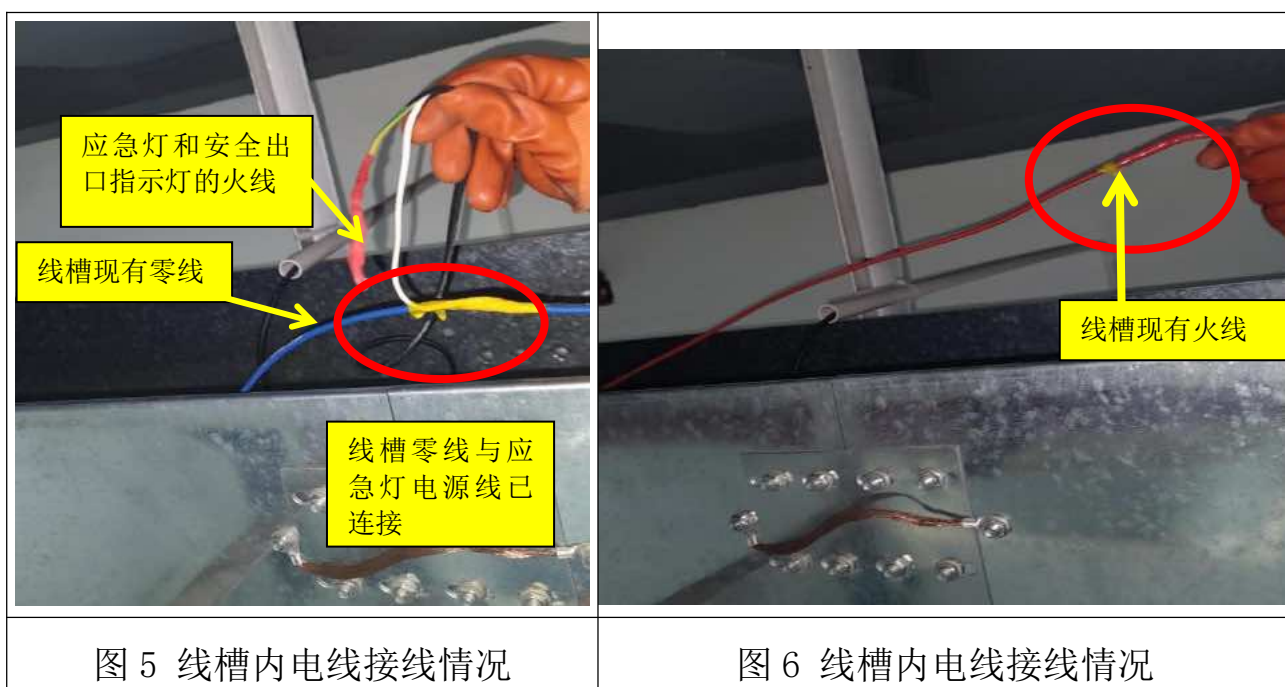
**2.现场勘查分析：**应急灯插座电源与一楼模具车间中走丝房的电线桥架带电电线直接剥皮连接，插座的零线已连接上，火线还未连接上，铁线槽内的红色火线绝缘层已剥皮露出铜芯线（现场人员证实：火线是事故发生后用绝缘胶布包扎好）（如图 5、图 6）。

（1）现场技术人员采用万用表对该线槽外壳是否带电情况进行检测，发现该线槽外壳电压为 1.28V，不构成人员触电。

（2）现场技术人员在控制开关全部断电的情况下，采用万用表对图 6 所示线槽现有火线进行检测，火线电压为 0V。

（3）现场技术人员在空调控制开关（最右侧）断电，其他开关处于开启情况下，采用万用表对火线进行检测，火线电压为 235V，说明该电线不属于中走丝房的空调电线。

1. 关华祥在未断开电源<sup>[5]</sup>、未确认电线是否带电、未佩戴绝缘手套<sup>[6]</sup>的情况下，违规解开带电线路绝缘胶带，导致火线铜丝

裸露在线槽，关华祥不慎触碰到火线铜线致使其触电。

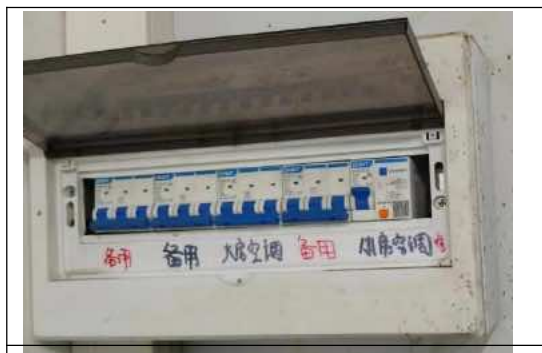
2024 年 5 月 13 日，华研公司组织技术力量对中走丝房电气控制开关盒进行逐一排查，发现事故电线（未连接的火线）与隔壁大走丝房间的空调相连接（如图 7）。

图 7 事故后企业自查情况

2024 年 5 月 15 日，调查组调查人员到华研公司中走丝房进行现场核查，发现关闭上图“大房空调”对应的电闸开关时，隔壁大走丝房的空调显示断电状态。
