# 华林中心 2 号路防火道 “6·18” 车辆伤害一般生产安全事故调查报告

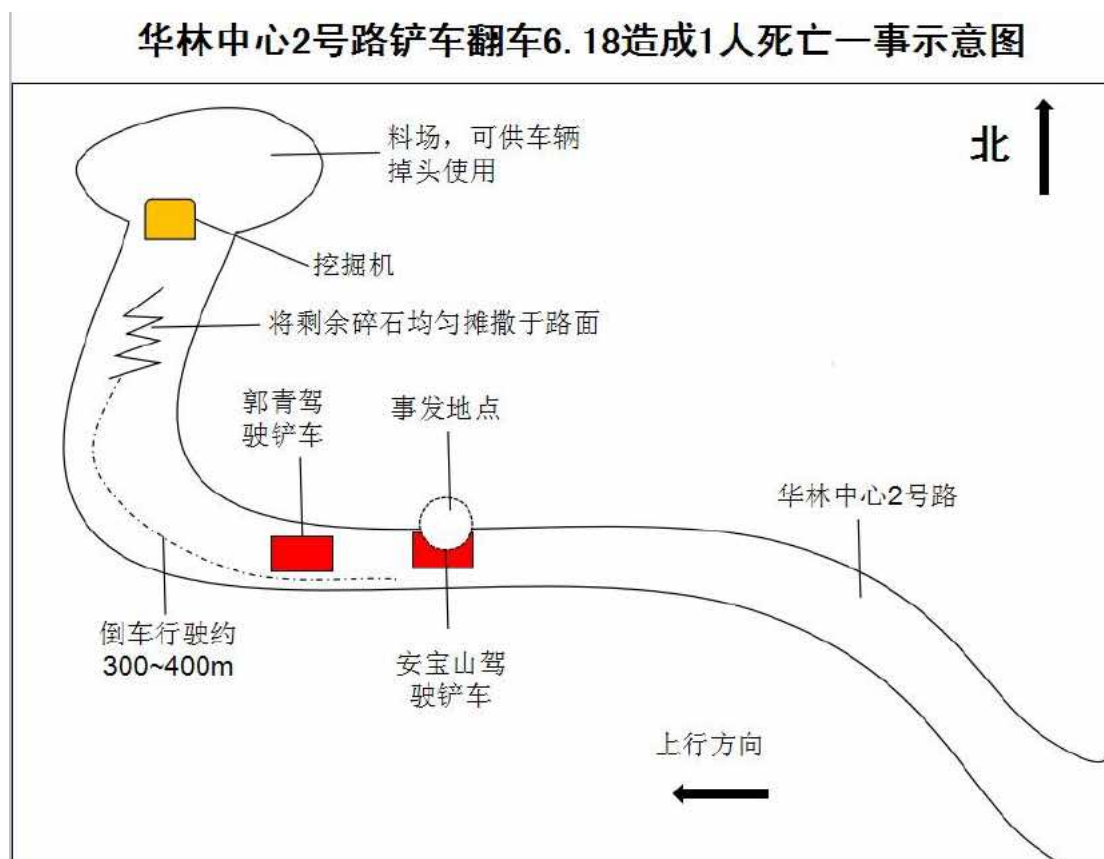
经勘验，事发华林中心2号路，长4.4公里，道路上行尽头有可供车辆掉头的料场，该路段整体狭窄，最宽处3.7米最窄3米。事发地点位于该路段中间位置，南侧为山坡北

侧为山谷，事发铲车坠落于北侧山谷（深约100米），另一车铲车头朝西停于事发地向西100米处；现场道路旁有未清理完的碎石料堆积。同时，事发铲车跌入山谷损毁严重，已无法进行相关性能检测。
