# 立城（北京）建设工程有限公司 “8·2”一般生产安全事故调查报告

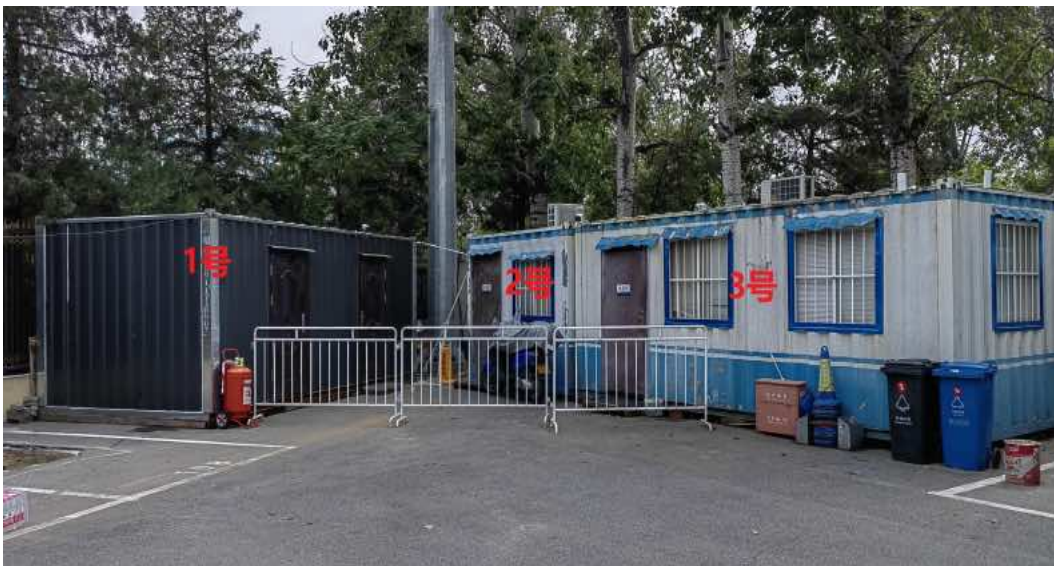
事故发生地位于北京市石景山区石景山游乐园西南门停车场的东北角。停车场东北角摆放3个集装箱，集装箱成倒“V”型分布，编号1集装箱（黑色）位于停车场东北角的北侧，长约6米，宽约3米，高约2.5米，东西方向摆放。2个白色集装箱位于停车场东北角的东侧，南北方向摆放，编号2集装箱（业务室），长约3米，宽约3米，高约2.5米，编号3集装箱（值班室），长约6米，宽约3米，高约2.5米。

经现场勘查，刘\*林使用的铝合金人字梯折叠时高约 3 米，上宽约 0.4 米，下宽约 0.4 米，180° 展开后总长约 6 米。铝合金人字梯使用时倾斜架设在 1 号集装箱（黑色）东侧，人字梯的底部无绝缘体，金属直接与地面接触，刘\*林站在人字梯上连接电线。经现场目击证人介绍，刘\*林倒地后，东西方向平躺在地上，头朝东，脚朝西，刘\*林接线时未穿戴电工个体防护用品。

经现场勘查，刘\*林连接的电线一端为三芯护套线，分别为红色、绿色、黄绿双色绝缘层电线，另一端为两根黑色绝缘层电线，其中 1 根黑色绝缘层电线分别与红色、绿色绝缘层电线连接。另 1 根黑色绝缘层电线与绿色绝缘层电线连接线头处金属线芯外露，黑色绝缘层电线与红色绝缘层电线连接线头处留有已部分拆除的绿色绝缘胶带，线头处金属线芯外露，外露的金属线芯上有电弧痕迹。
