湖南黄金洞大万矿业有限责任公司

“4·20”一般其他伤害事故

2023 年 7 月

## “4·20”一般其他伤害事故调查报告

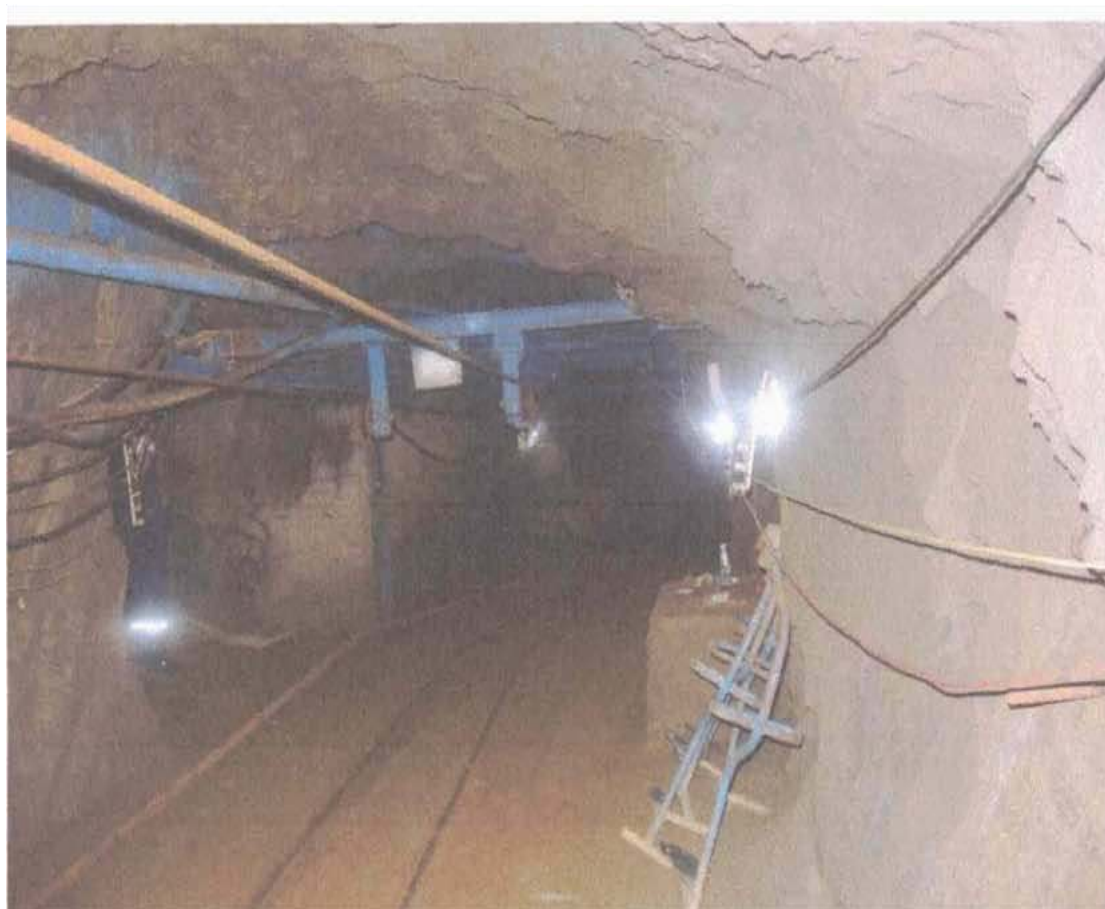
（图示 1）图片说明：大源探矿点-180 中段车场

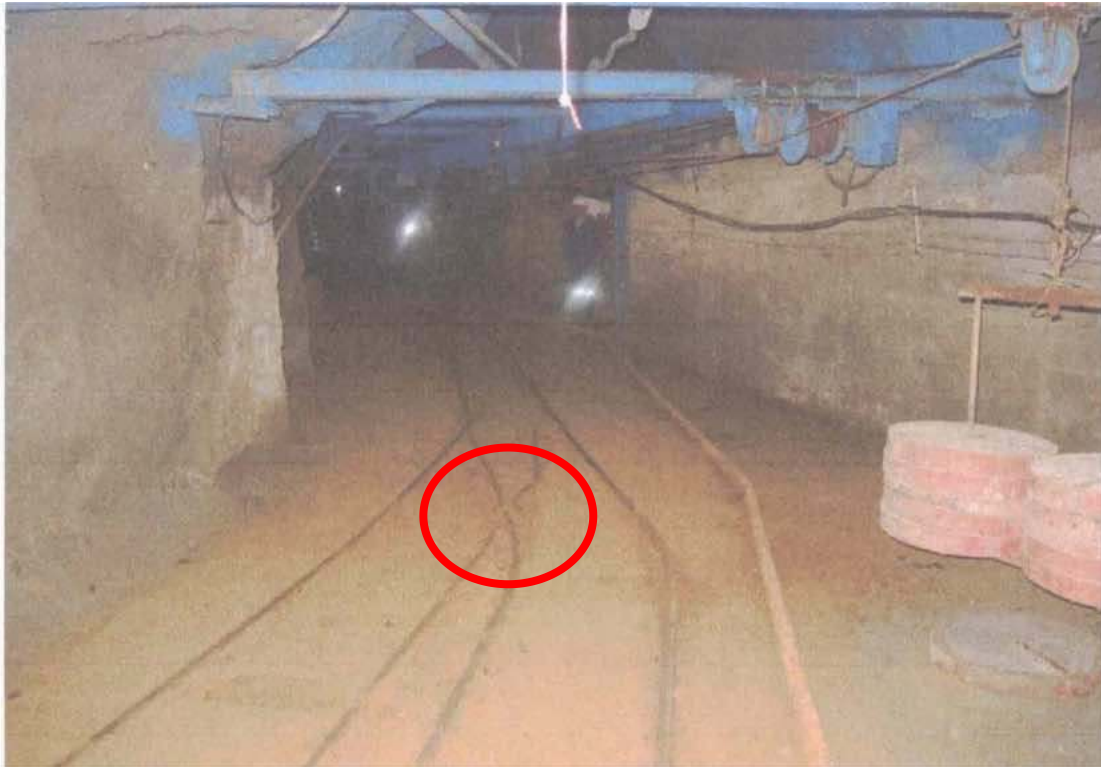
进行排水作业，发现-180 中段水仓水泵发生故障，需要更换备用水泵排水。下午 17 时许，叶永军、徐润松、陈龙江三人将备用水泵放置到矿桶中，19 时左右，由刘星负责操作卷扬机，叶永军负责在井口推桶、挂桶，陈龙江佩戴安全帽在前、徐润松佩戴安全帽在后分别乘坐猴车下井，两人乘坐的猴车相隔十多米。徐润松乘坐的猴车到达-180 平巷天桥处时，在前的陈龙江已下猴车，徐润松看到陈龙江走路有点摇摆（还戴着安全帽），等到徐润松下猴车时，发现陈龙江倒在了-180 中段车场铁轨交叉处，安全帽已掉落，头部（后脑）碰在交叉处铁轨上，面部朝上，头朝巷道方向，脚朝斜井方向。

(图示 2) 图片说明：大源探矿点-180 中段车场铁轨交叉处（事发点）

温州通业公司驻大万公司项目部作业人员陈龙江自我安全意识淡薄。在入井作业时未按照使用规则正确佩戴、使用劳动防护用品（安全帽），在不慎摔倒时，安全帽脱落，头部在无安全帽保护的情况下碰到巷道中的交叉铁轨尖锐连接处，导致事故发生。

应吸取本起事故的深刻教训，进一步落实企业安全生产主体责任，防止类似事故再次发生，做到如下要求：（1）加强对外包单位安全生产工作的统一协调、管理。（2）教育和督促从业人员严格执行本单位的安全生产规章制度和安全操作规程。（3）监督和教育从业人员按照使用规则佩

戴、使用劳动防护用品。（4）公司主要负责人应加强相关安全生产法律法规的学习，建立健全并落实生产安全事故报告和管理制度、及时、如实报告生产安全事故。

应吸取本起事故的深刻教训，进一步落实企业安全生产主体责任，防止类似事故再次发生，做到如下要求：（1）教育和督促从业人员严格执行本单位的安全生产规章制度和安全操作规程。（2）关注从业人员的行为习惯，严格落实岗位安全生产责任，防范从业人员行为异常。（3）加强对从业人员的安全教育和培训，保证从业人员具备必要的安全生产知识，熟悉有关的安全生产规章制度和安全操作规程。（4）监督、教育从业人员按照使用规则佩戴、使用劳动防护用品。
