# **“09·11” 福田区妇儿医院建设项目工地 死亡事故调查报告**

2021年9月11日15时10分许，福田区香蜜湖街道安托山一路福田区妇儿医院建设项目工地发生一起事故，造成1人死亡。

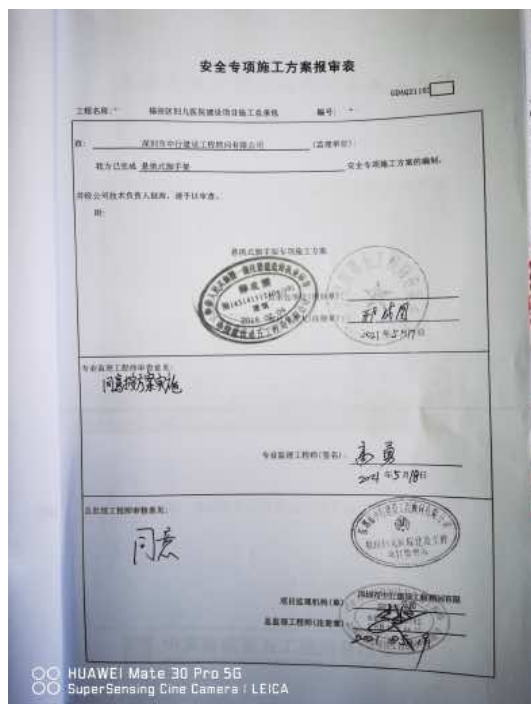
### 1、悬挑脚手架方案

（1）《悬挑脚手架施工技术方案》编制、审核、审批流程齐全，并经监理单位审批通过。

(2) 悬挑梁设计计算书符合《建筑施工扣件式钢管脚手架安全技术规范》(JGJ130-2011)——6.10.5 悬挑梁悬挑长度按设计确定、固定段长度不应小于悬挑段长度的 1.25 倍的要求；

(3) 脚手架大横杆距结构约 500mm，为外墙装饰预留工作面，与规范要求内立杆离装饰墙间距相符；
