# **“03·28” 深圳市岗厦北综合交通枢纽工程 交通疏解工程（含路灯改迁及恢复工程） 项目死亡事故调查报告**

福田区人民政府：

2021 年 3 月 28 日 21 时 54 分许，福田区莲花街道深南大道与彩田路交叉口的深圳市岗厦北综合交通枢纽工程交通疏解工程（含路灯改迁及恢复工程）项目发生一起事故，造成 1 人死亡，1 人受伤。

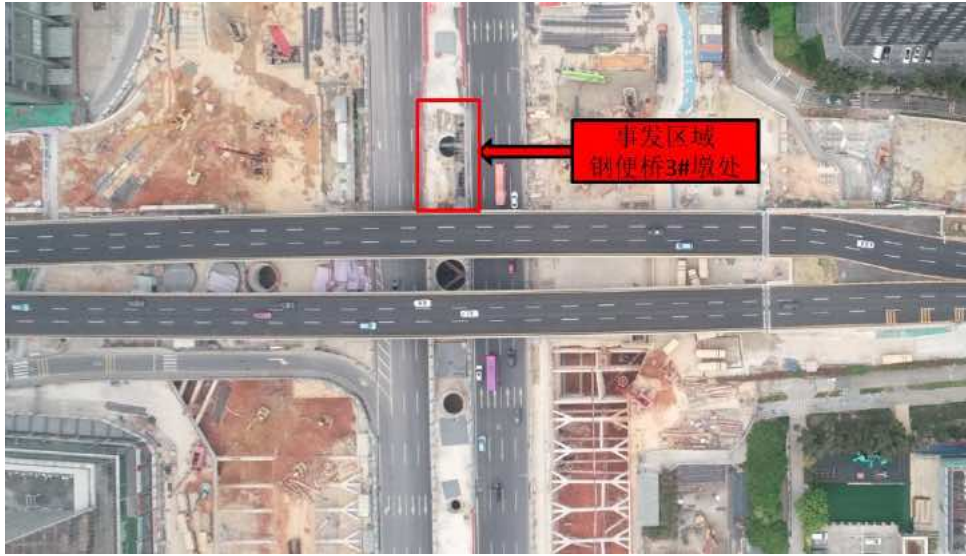
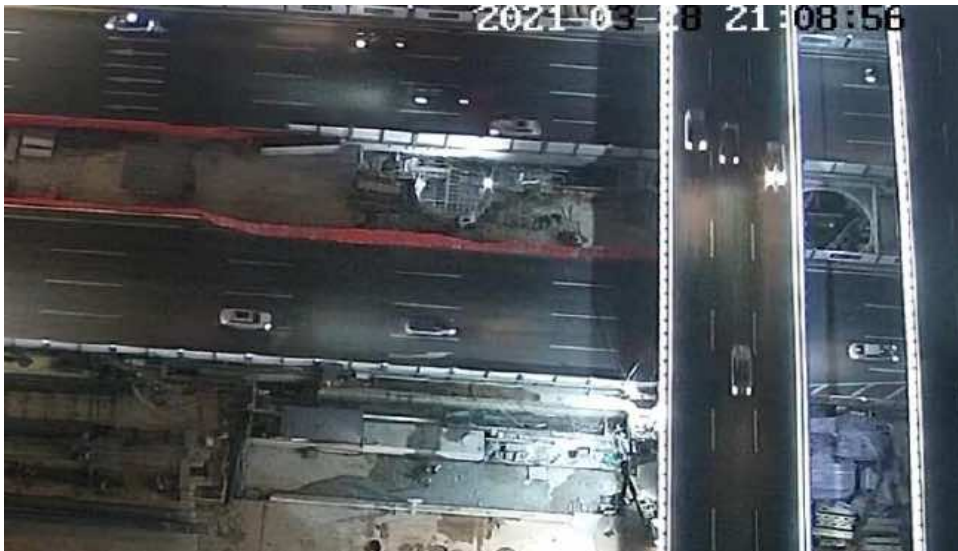
事发区域（钢便桥 3 号墩处）平面位置图

事发现场的路面围挡系一次性现浇 C30 混凝土成形该段围挡基础，随后在基础上安装钢结构装配式标准围挡。该段围挡基础长 26 米，宽 0.45 米，高 0.65 米，为保障深南大道行车道宽度，围挡基础底部约 15 厘米宽部分位于钢筋混凝土挡土墙顶部，另外 30 厘米宽部分围挡基础采用支架支撑，支架底部支撑于地铁结构顶板上方，顶板围挡顶部距结构顶板高差 2.4 米。

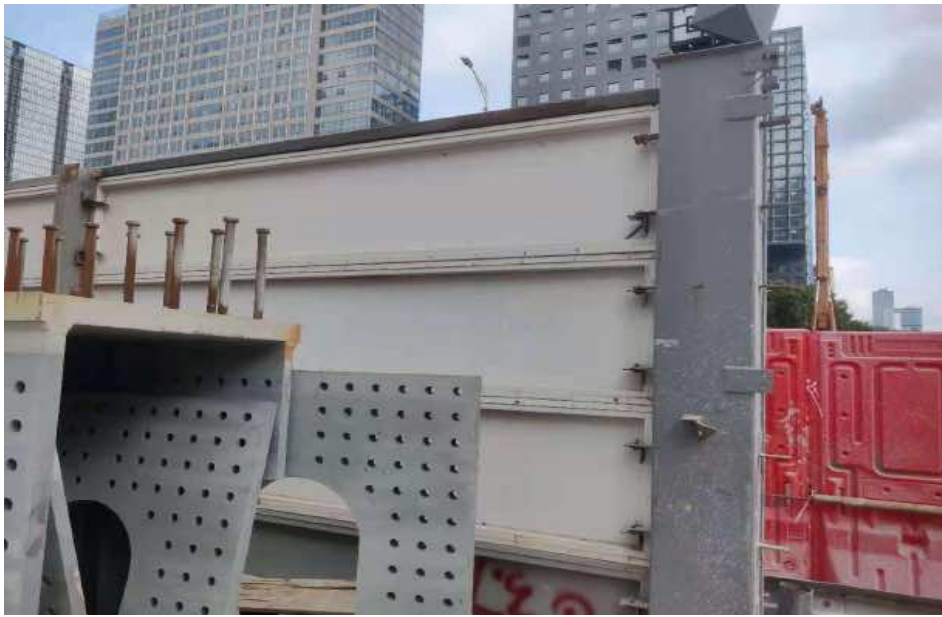
事发区域（钢便桥 3 号墩处）围挡图

围挡混凝土基础总重量： $0.45 \times 0.65 \times 26 \times 2.35$  吨/每立方米=17.87 吨。装配式钢围挡总重量： $156.94$  公斤/米  $\times 26$  米=4.08 吨，26 米围挡基础及钢围挡总重量 17.87 吨+4.08 吨=21.95 吨，平均每米重量 0.84 吨。

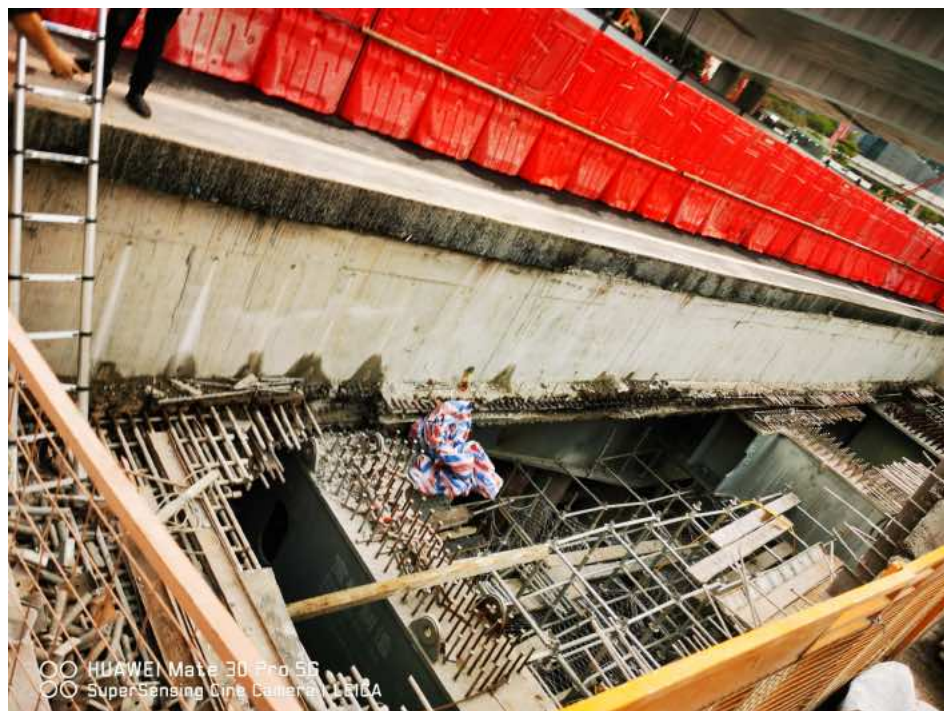
## 3、钢便桥 3 号桥墩下部结构拆除

钢便桥 3 号桥墩下部结构于 3 月 11 日晚开始切割拆除临时钢便桥 3 号桥墩的盖梁及左右幅墩柱，3 月 28 日事故发生时，钢便桥 3 号桥墩处正在进行混凝土破拆工作。

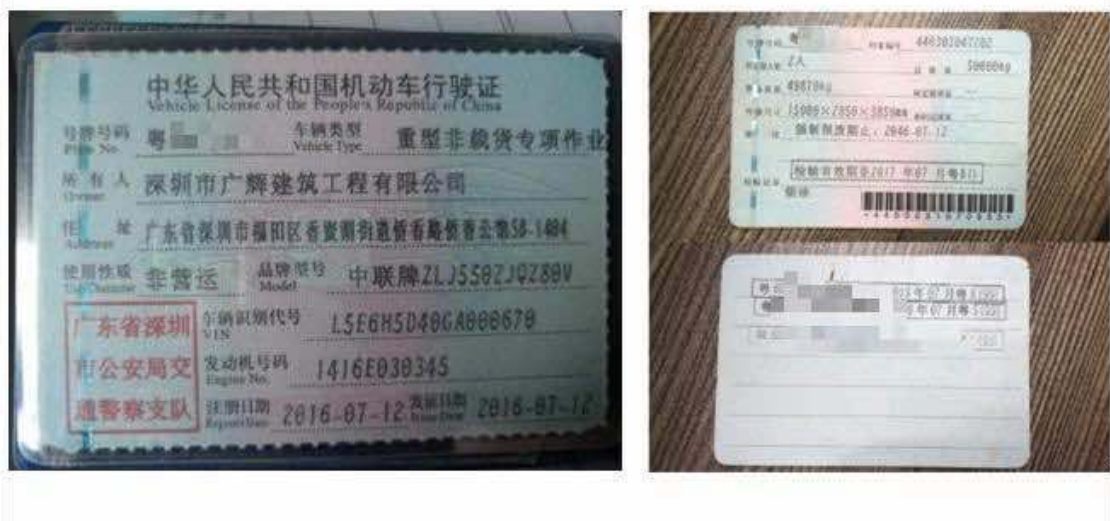
粤 B\*\*\*\*6 汽车起重机行驶证及年检记录

3、80吨汽车起重机年检年审合格且在有效期内，操作员宁某停车后在做吊车摆位打开支撑，属于吊装前准备工作，符合作业要求，现场不存在交叉作业现象。

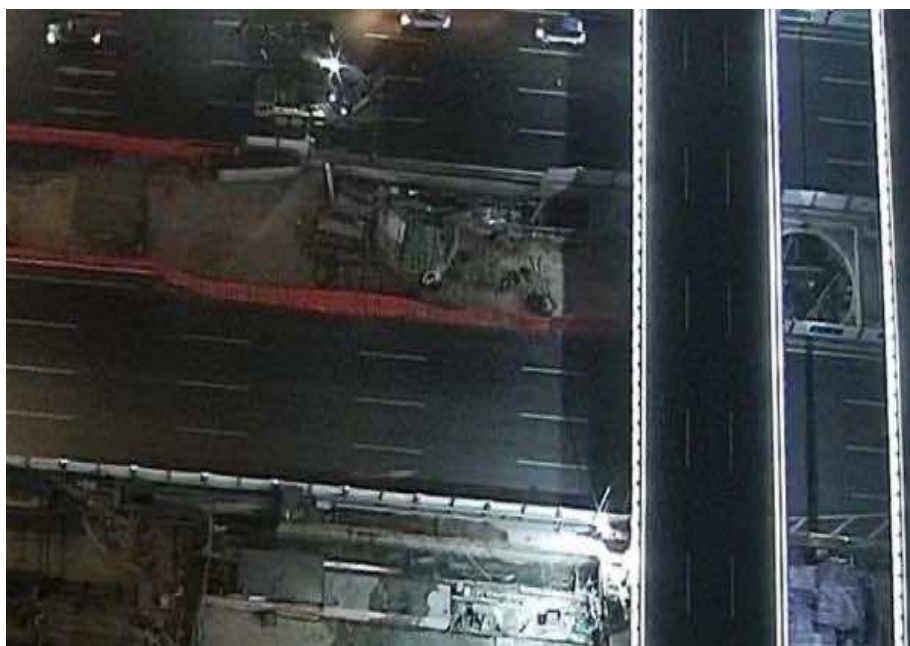
3 月 28 日晚围挡倒塌时吊车位置

21 时 54 分许，汽车起重机停车位置左侧的围挡基础突然发生倾倒，将彩田立交钢便桥 3 号桥墩底部的 2 名作业人员压在下方。

粤 B\*\*\*\*6 汽车起重机就位后，在打开支腿和顶升调平车身过程中，因停靠位置与围挡之间未留有足够安全位置，违反了《起重机械安全规程》（GB6067.1-2010）第 10.2.1 条规定“起重机的所有运动部分距建筑物的任何栏杆或扶手不小于 0.1 米”，导致支腿顶推围挡基础，致使围挡基础因外力作用下倾倒。

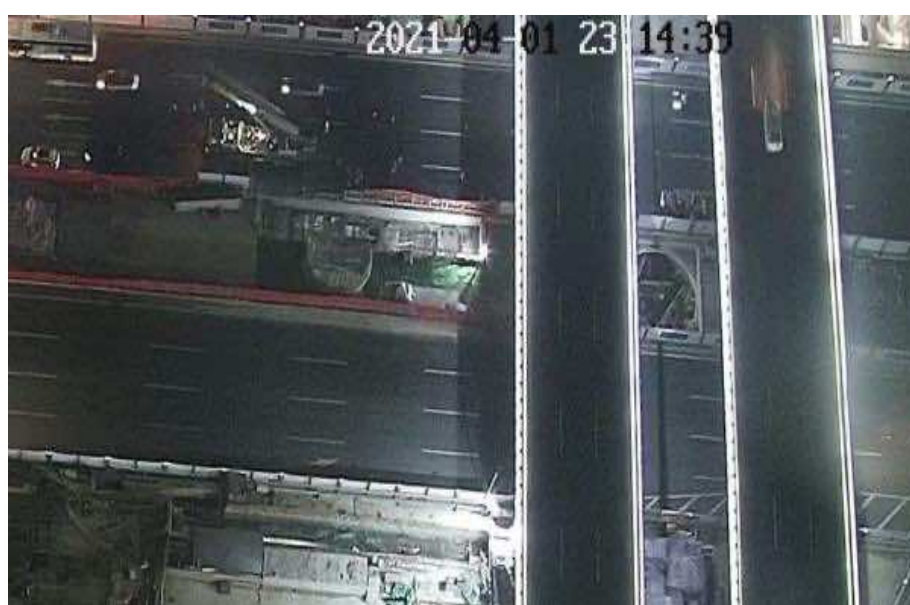
4 月 1 日模拟时吊车位置

模拟过程仍由操作员宁某操作汽车起重机，并由事发前后在场的相关人员司索工杨兴平、临时封道人员周复香、施工员陈海华到场见证。模拟严格按照3月28日晚汽车起重机摆位、打支腿及伸起重臂的流程进行。宁某操作汽车起重机先打开南侧（靠3号桥墩围挡侧）后活动支腿时，支腿底座钢圆盘和垫木就已经顶到了围挡基础，此时后活动支腿（共两节）前端受重力影响，略微下坠，横向呈向上折线，车辆在向下压后支腿顶升车身时，活动支腿压平，横向呈直线，其后支腿底座钢圆盘则向围挡基础侧再次水平挤压，将围挡基础向基坑一侧水平推移。此时车身姿态呈南高北低状态，司机操作员宁某继续操作汽车起重机陆续打开南侧前支腿、北侧后支腿、北侧前支腿，并依次压支腿顶升将车身逐渐调平，在压北侧后支腿顶升车身调平过程中，可以观察到南侧支腿底座钢圆盘受车身调平影响，继续向围挡基础方向挤压、进一步将围挡基础向基坑方向水平推移。随后，宁某进入起重操作室，打开汽车起重机起重臂，此时，能强烈感受到80吨汽车起重机加油伸臂导致的周边地面剧烈震动。

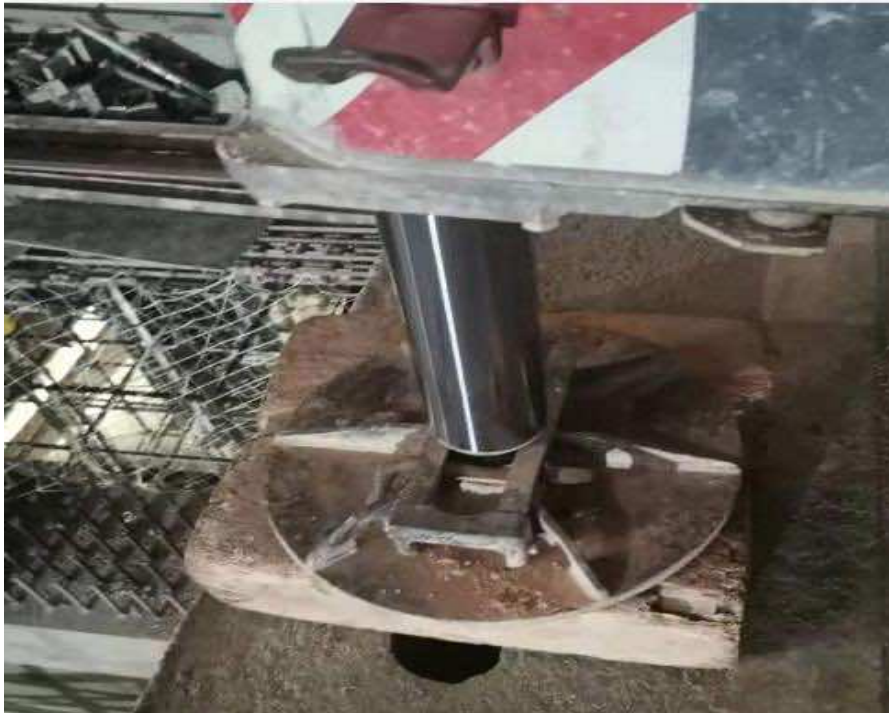
4 月 1 日模拟时汽车起重机左后支腿位置

4、通过4月1日晚的事故现场模拟，在80吨汽车起重机就位后，在打开支腿和顶升调平车身过程中，因停靠位置与围挡之间未留有足够安全位置，导致支腿顶推围挡基础，致使围挡基础因外力作用下倾倒，造成了围挡及基础向3号
