# 越秀区竹丝岗四马路 2 号“8·23” 高处坠落事故调查报告

越秀区政府事故调查组

2023 年 10 月 8 日

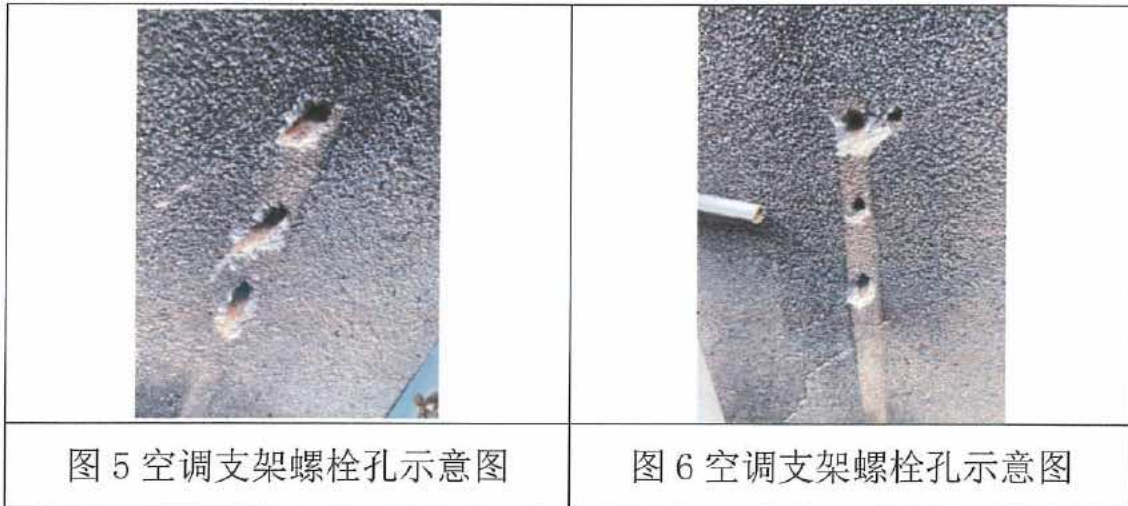
1.坠落事故发生地点：越秀区农林街竹丝岗四马路2号8楼（窗朝向西南方240度），距地面约27米。（见图1）

2.财务部办公室内只有几张桌子及一些拆下来的空调零部件，窗台距地面高约1m，窗台安装有不锈钢管的防盗网，防盗网上有逃生窗（0.58m x 1.01m）已打开。（见图2）

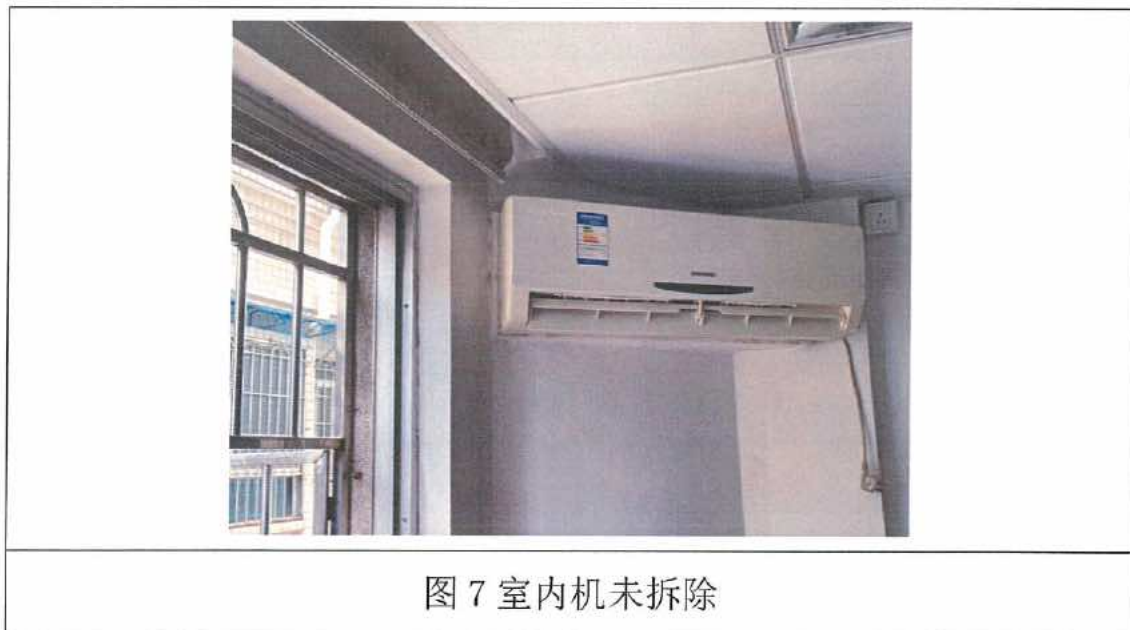
4.室内右侧空调机已拔出电源的，仍未拆除。（见图 7）

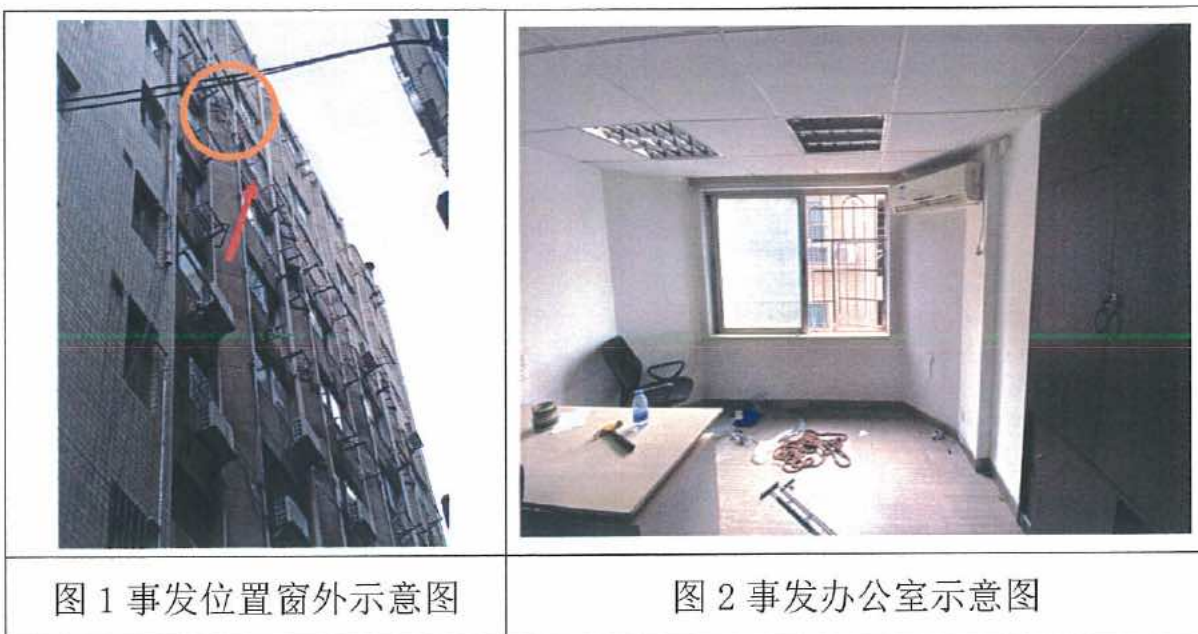
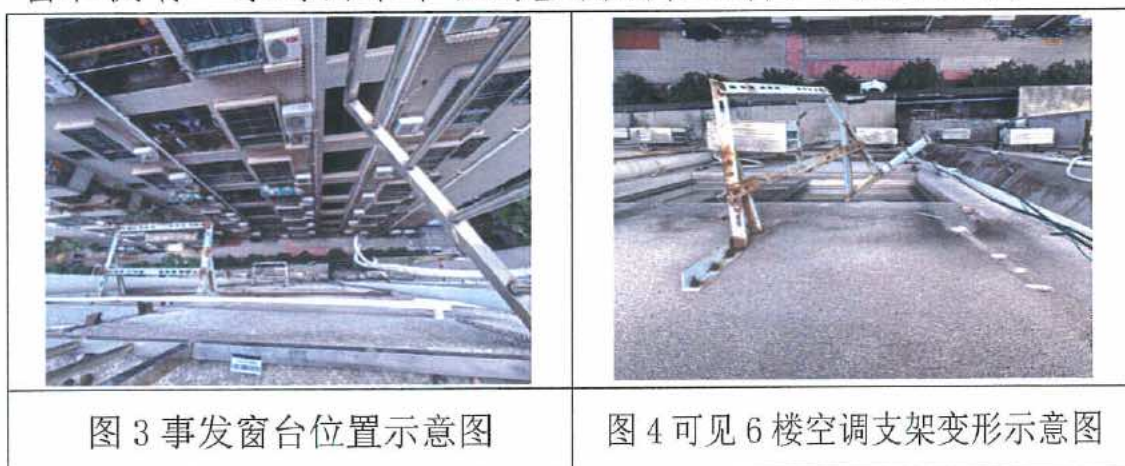
3.窗外空调安装的墙体为红砖砌成，外墙水泥砂浆石米批荡，左侧有一个空调主机支架，右侧另一个空调支架位置(事故发生)墙体上留有左右两排各三个螺丝孔，左侧螺丝孔有向下摩擦的痕迹；垂直向下发现6楼窗外右边的空调支架发生向下变形，防盗窗右侧有一条约两米半长的空调铜管组件。(见图3-6)

2.空调支架所在的墙体为红砖，外表为水泥砂浆石米批荡，受风化的影响，强度有所降低，同时所用爆炸螺栓受风雨侵蚀，部分螺栓锈蚀严重，导致嵌入墙体的支架螺栓松动，致使承载力降低。

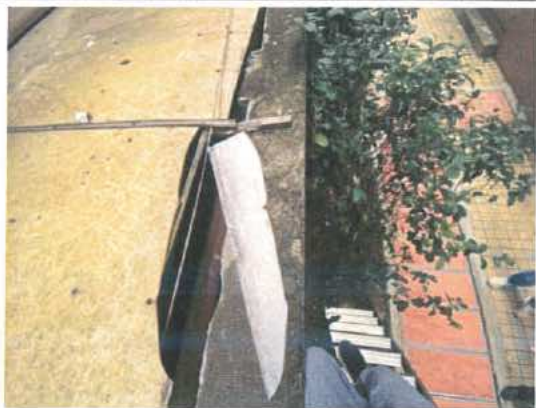
图 8 雨棚顶板碎块示意图

6.在 1 楼的雨棚处，雨棚靠围墙位置有一块雨棚顶板碎块，围墙边绿化带有一小树有压折的痕迹。（见图 8-9）

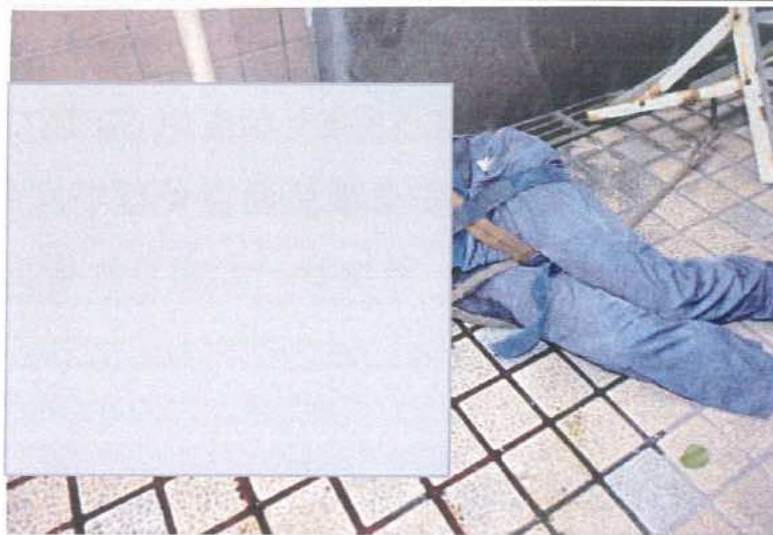
图 10 钟某某落地后状况示意图 (翻拍警方照片)

7. 查阅警方拍摄的照片, 坠落后的钟某某身穿蓝色短袖T恤、蓝色长裤头朝下侧身卧躺在地面上, 脸部下方地面有一滩血迹, 身上系着安全带, 安全带的另一端扣挂在一起坠落下来的支架上。(见图 10)

1.钟某某冒险作业，违规将安全带扣挂在其站立的空调支架上。

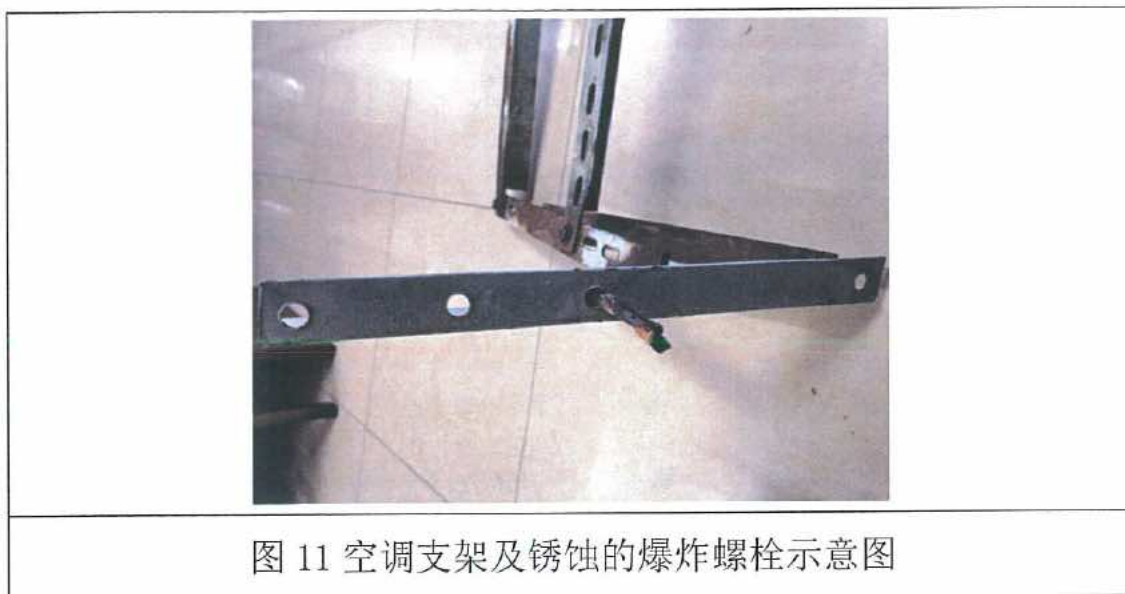
图 11 空调支架及锈蚀的爆炸螺栓示意图

8. 掉落地面的空调支架已发生局部变形, 锈蚀的爆炸螺丝仍在支架上。(见图 11)

钟某某在拆除完室外空调主机后，站在室外主机支架上，伸手进行盘收空调管道过程中，身体不慎失去平衡，导致身体坠落，安全带另一端的空调支架爆炸螺栓被身体重量及加速度产生的下坠力扯脱，钟某某和支架一起坠落，导致钟某某坠落死亡。
