# 漳平拱桥石笋坑煤业有限公司

## 石笋坑煤矿“9·14”一般顶板事故调查报告

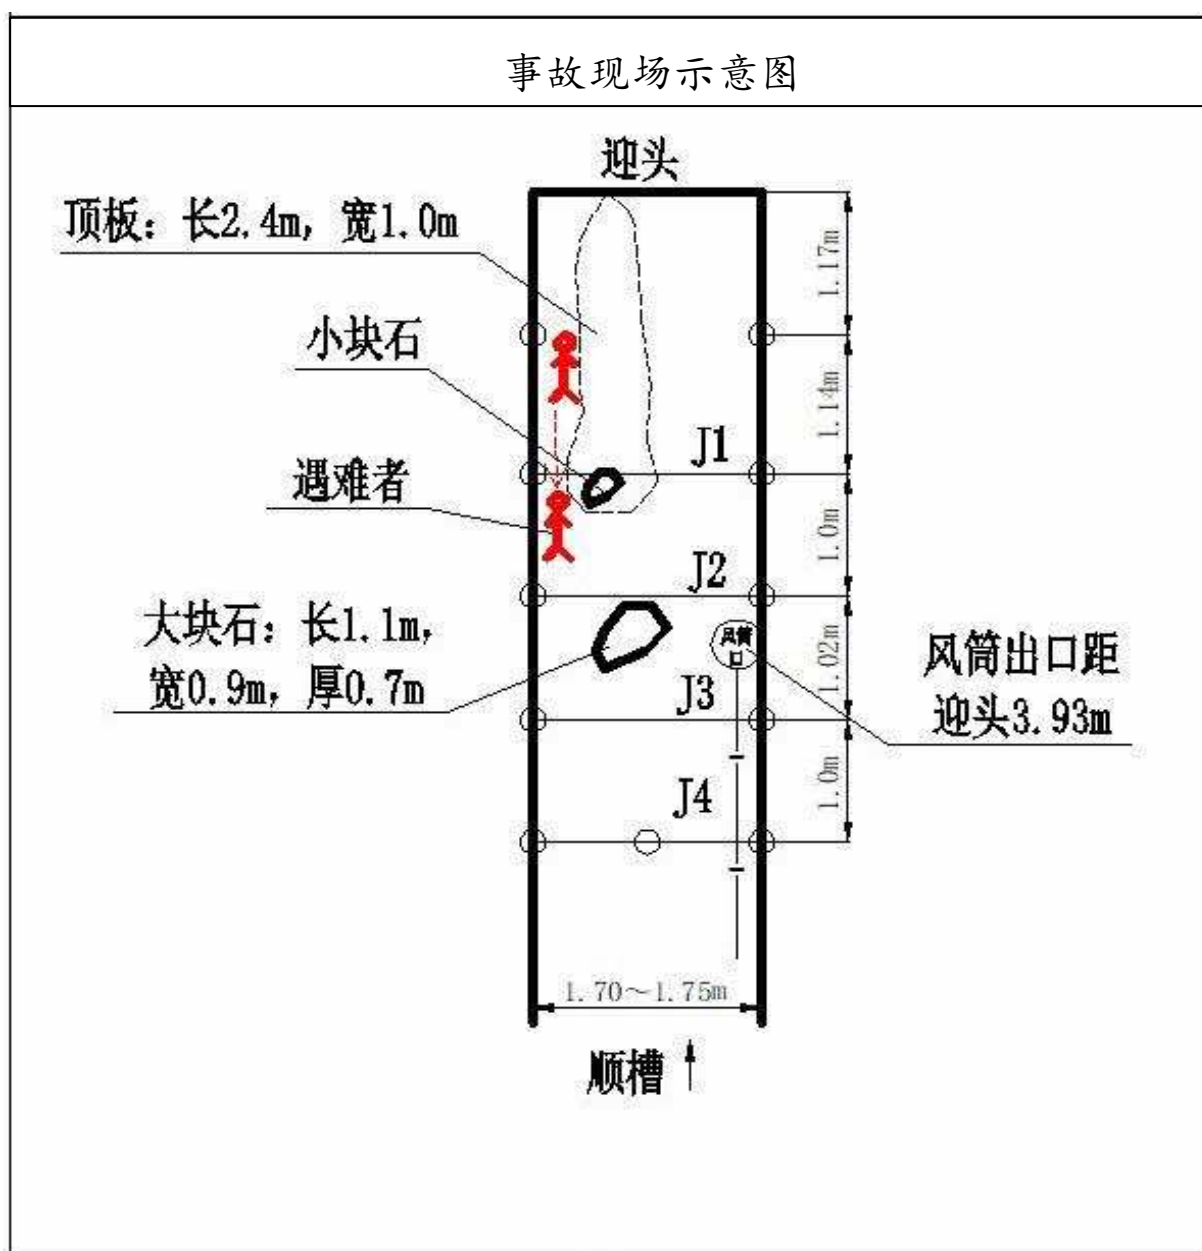
图 3

某入井，7 时许到达工作面，罗某某负责在+235m 调度绞车点开绞车提升及装运煤炭，刘某某和王某某负责在迎头沿煤掘进作业。开工后，刘某某和王某某在距迎头约 1.91 米的 J1 支护处，使用柱径约 0.08 米的圆木架设二根超前杆控顶，随后开始用风镐落煤掘进。9 时许，当班安全员邓某某到达迎头检查，此时刘某某在迎头作业，王某某在旁边做辅助工作，经检查未发现安全隐患和问题，交代相关注意事项后离开。刘某某和王某某两人沿煤掘进约 0.4 米，出煤 3 矿车，此时 J1 支护距离迎头约 2.31 米；他们俩在距迎头 1.17 米（距 J1 支护约 1.14 米）的巷道两帮挖好支架腿窝并架好支柱柱腿，刘某某站在巷道左侧（沿迎头方向）丈量支架横梁长度，王某某在右侧（沿迎头方向）协助。10 时许，刘某某站立的左上方顶板突然脱层垮落，先垮落的大块矸石压断超前杆并砸在刘某某后背腰部，翻滚落到 J2 与 J3 支架间，刘某某因受撞击滑退至 J1 支架左侧处于半跪状态（头部朝迎头方向），腰部以下被后垮落的细碎矸石覆盖。

顶板垮落后，瓦检员陈某斌来到工作面准备检测瓦斯，王某某正用手扒覆盖在刘某某下半身的细碎矸石，看见陈某斌，王某某吩咐陈某斌返回顺槽口取来三角耙，随后与陈某斌一起将刘某某身上的矸石清理掉后将其抬到安全状况良好的 J3 与 J4 支架间。（详见图 3）

煤矿违规探煤掘进，作业人员违章空顶作业，工作面直接顶矸石突然离层脱落，将作业人员砸压致死。
