# 中山市横栏镇横西村富横东路 4 号“5·18” 一般生产安全事故调查报告

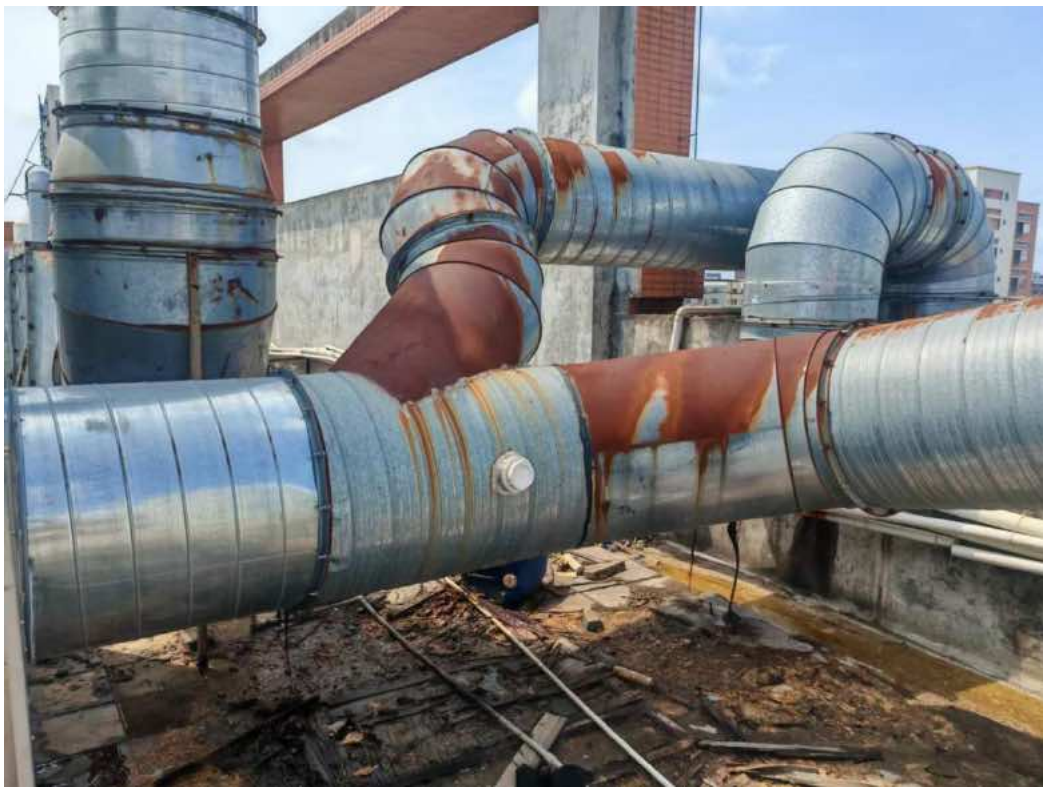
图 1 中山市铭铂镀膜科技有限公司厂房顶楼更换前的环保管道

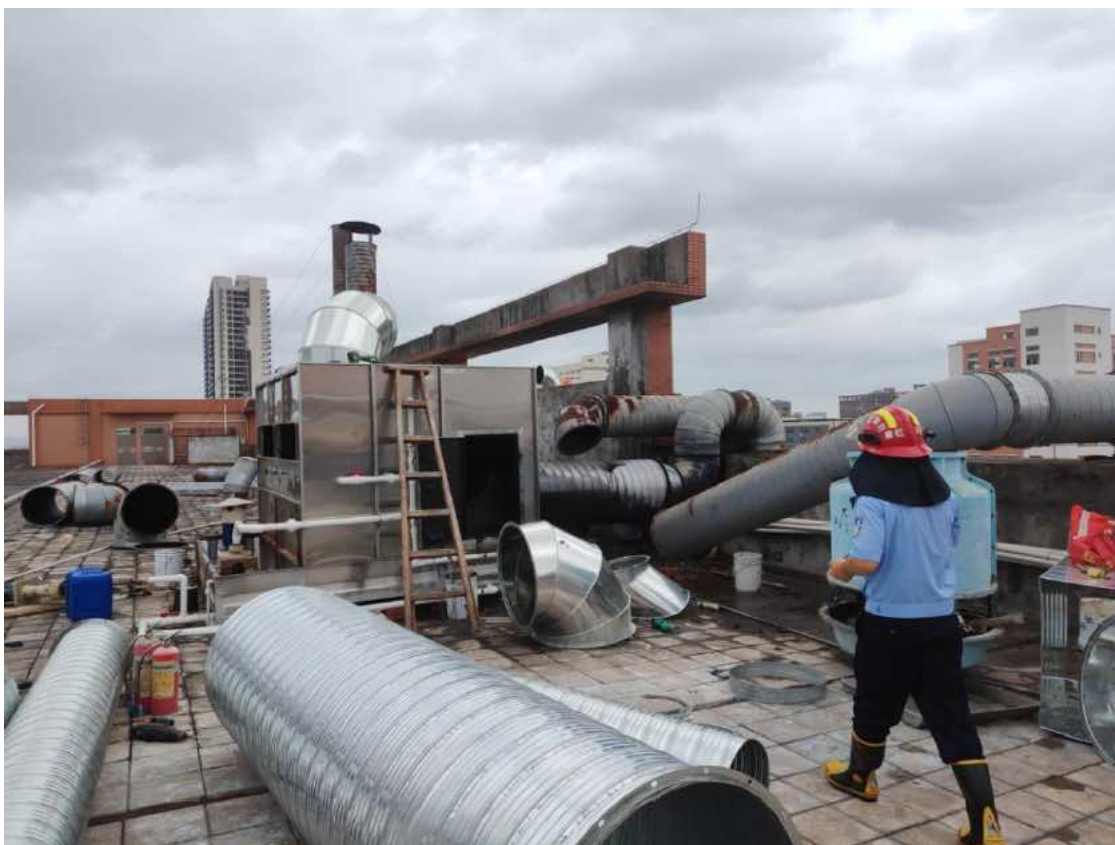
图 2 事故发生后现场

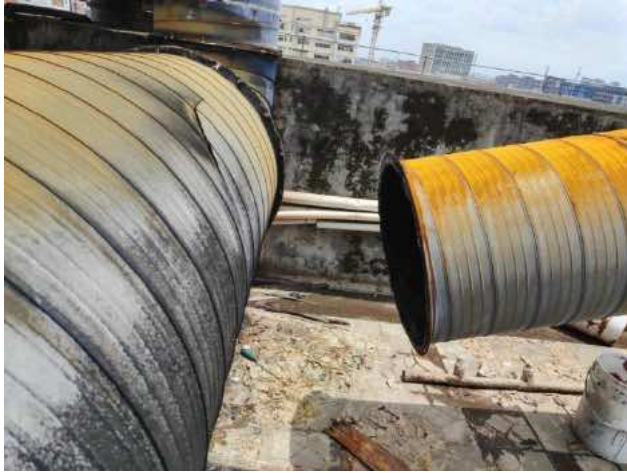
5 月 18 日 13 时 30 分左右，工人吴某因用剪刀剪不动环保管道，通过微信问付某某电剪买回来没有，付某某让吴某重新去买个好点的剪刀，吴某买不到剪刀，遂放弃购买，转而打算用角磨机在环保管道上切个口后用工具掰断，付某某提醒要注意安全并在微信上指导吴某等人进行施工。15 时 30 分左右，工人吴某某操作角磨机，工人吴某在旁协助，利用角磨机切割连接水汽分离柜的新主管道时产生火花，溅至旁边的旧管道内，导致发生爆燃，将正对着旧管道的工人龚某烧伤，龚某被送横栏医院后转送市人民医院治疗，伤者全身深 II—III° 烧伤，烧伤面积约 90%。

图 3 切割主管道与旧管道

吴某某等人违规操作，在未清理动火作业点附近易燃易爆危险源前，使用角磨机对环保管道进行切割，导致切割产生的火花引爆旁边的旧环保管道内残留的化学物质（真空电镀面漆），造成人员烧伤。

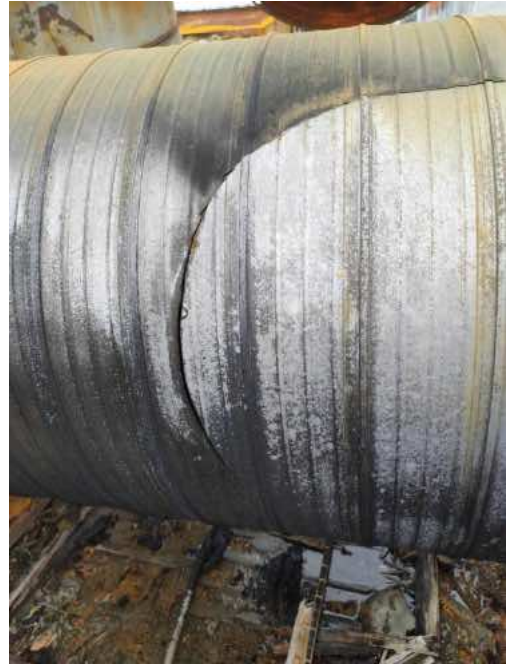
图 4 主管道上切割痕迹
