# 宝安西乡京地海樾府主体工程项目“3·17” 一般窒息事故调查报告

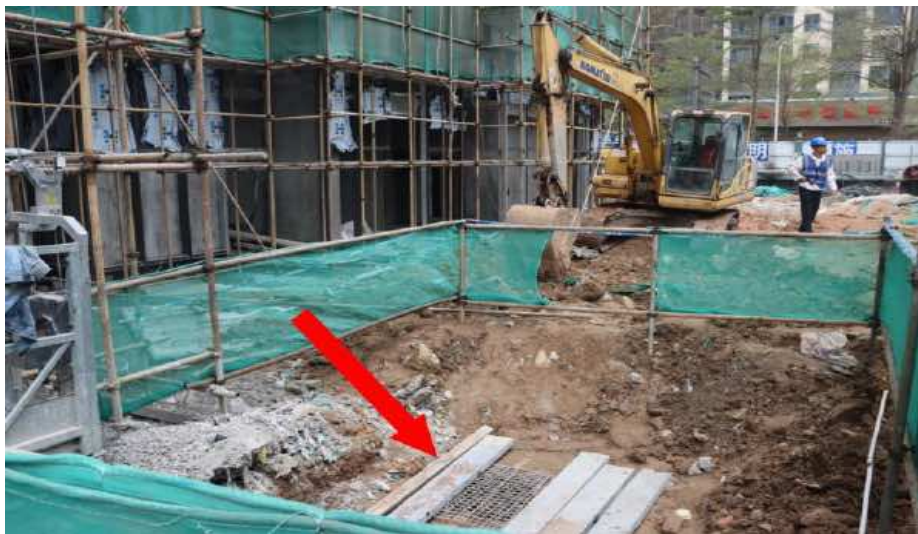
图1 化粪池人口

事故发生在宝安区西乡街道劳动社区京地海樾府主体工程工地西北角化粪池人口（见图1）；化粪池人口为正方形边长约0.7米，周围无防护（见图2）；涉事化粪池内部的满堂架需要拆除；测得涉事化粪池的深度约为3.8米（见图3）。

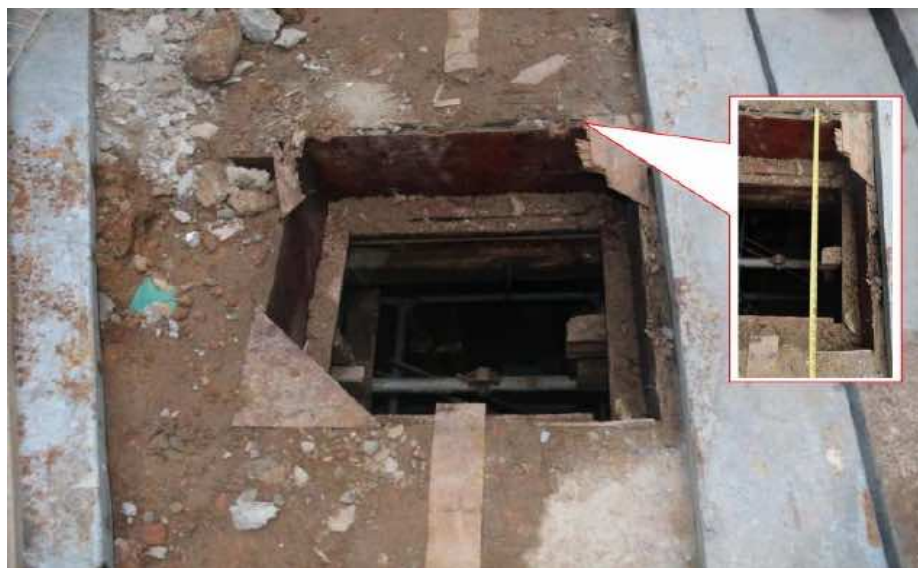
图2 化粪池人口为正方形边长约0.7米

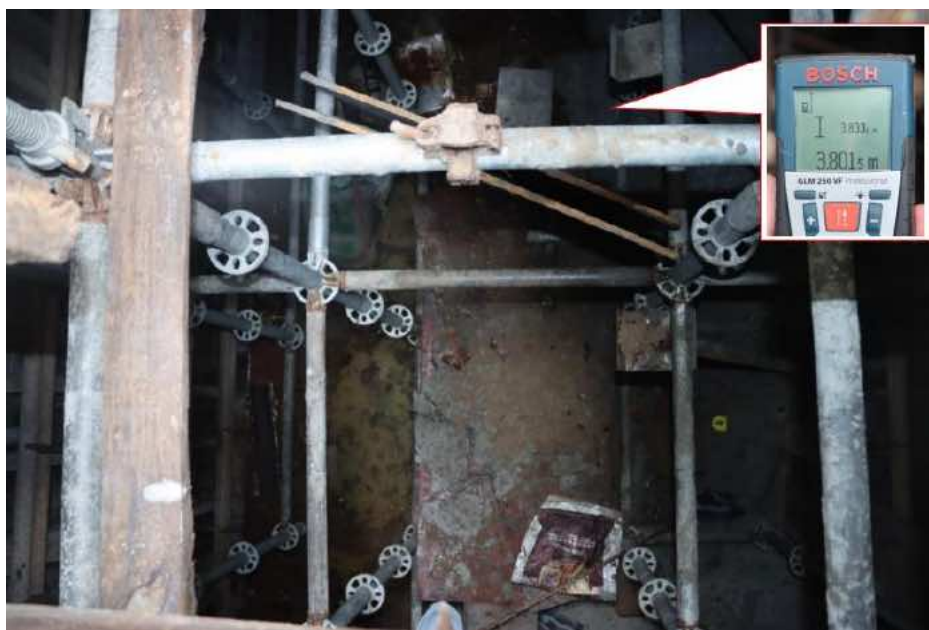
图 3 涉事化粪池内部搭建满堂架，深度约为 3.8 米

1.涉事化粪池氧气浓度不足。涉事化粪池因长期掩盖在地下，氧气含量极低，经测量，人口处下方 0.5 米处的氧气含量约为 17.4%，人口处下方 1.5 米处的氧气含量约为 7.6%，人口处下方 3 米处氧气含量约为 4.8%。当空气中氧低于 10%时即存在死亡风险。

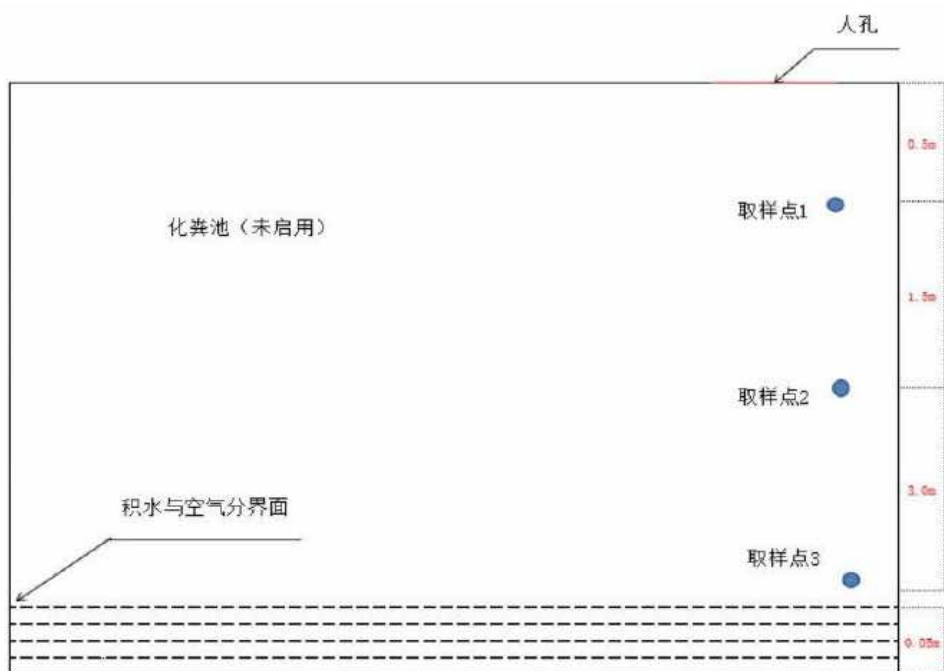
图 4 采样布点图

结合《检测报告》分析：距离人孔 0.5m、1.5m、3.0m 处空气中均未检测出有害物质（一氧化碳、硫化氢、氨）超标；距离人孔 0.5m、1.5m、3.0m 处空气中氧气含量均未达到有限空间危险作业现场的空气氧气含量标准<sup>[5]</sup>。
