# 诸暨陶朱友谊新材料有限公司 “4·27”一般起重事故调查报告

接群众举报，2024年4月27日上午8时许，浙江友谊新材料有限公司炼钢（一期）超低排放治理项目发生一起起重伤害事故，造成1人受伤。

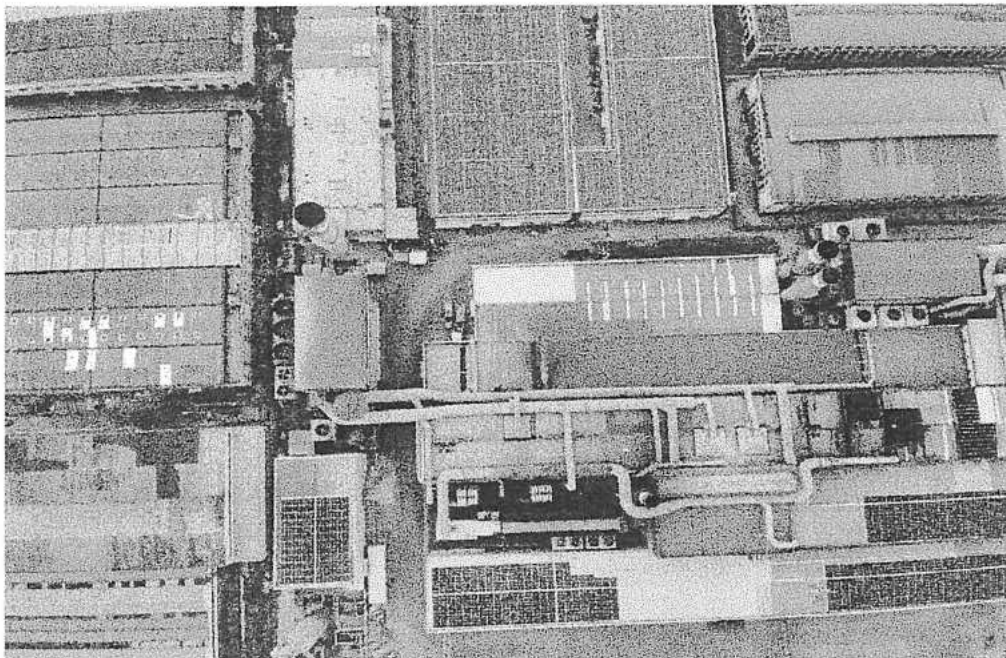
图 1 事发地点俯瞰图

1. 事故发生地点：浙江友谊新材料有限公司位于诸暨市陶朱街道\*\*路\*号的不锈钢冶炼车间，经纬度坐标为北纬 29° 45′ 40"，东经 120° 12′ 31"。

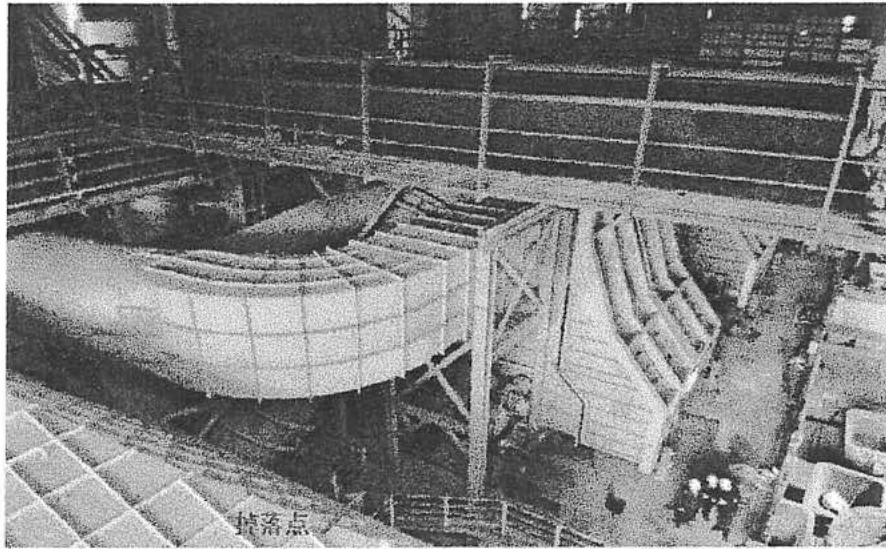
图4 撞击点和掉落点的相对位置

吸尘管顶部距离基准地面 14.80 米，坠落至距离基准地面 6.06 米的高架通道上，坠落高差（净）8.74 米。

吸尘管顶部与起重机主梁下沿间距：1.3 米，即起重机主梁扫过时\*锋作业站立的吸尘管顶部时二者之间的有效间距。

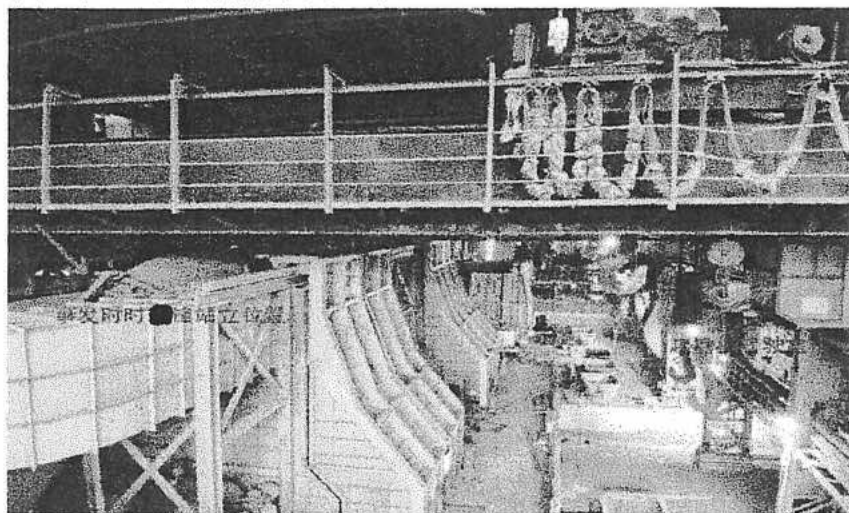
图5 起重机驾驶室和撞击点的相对位置

起重机驾驶室与炼钢炉吸尘管南北相对，距离小于 20 米，驾驶员水平视线与时\*锋作业站立位置几乎处于同一水平高度，没有视线障碍，车间照明良好。

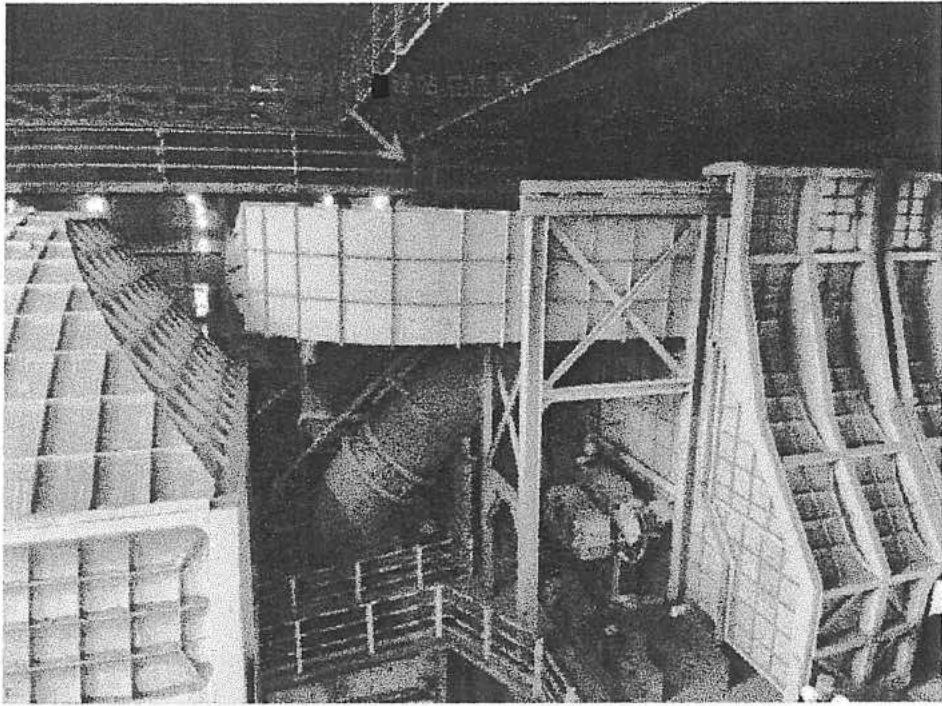
图 6 起重机驾驶员视角

1. 友谊公司起重机司机李\*民违反《起重机械安全规程》（GB6067.1-2010）<sup>③</sup>和友谊公司《行车岗位通用安全技术操作规程》<sup>④</sup>的规定，在未被批准且无人指挥的情况下，没有仔细观察周围环境是否有人作业，擅自开动 3#起重机，在光线充足、视线基本无遮挡的情况下，没有及时发现炼钢炉吸尘管顶部的作业人员，起重机在运行过程中桥架与在吸尘管顶部作业的时\*锋发生碰撞致其坠落。

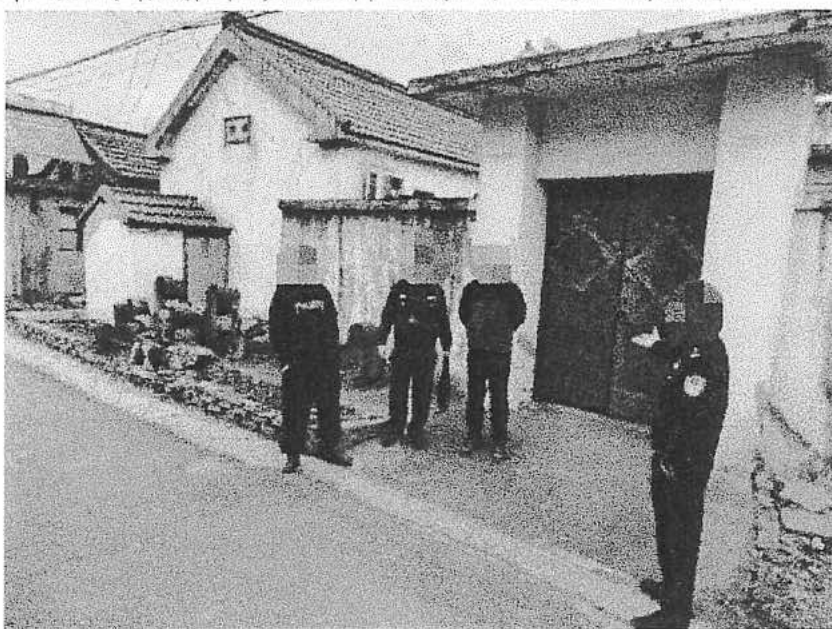
拒不配合事故调查。事故调查组工作人员到鸿凯设备厂负责人贾\*凤户籍地走访和调查，工作人员当面告知其儿子朱\*事故调查情况，后工作人员电话联系贾\*凤，其仍拒绝配合调查组开展工作<sup>⑦</sup>，给事故调查带来巨大困难，延长了调查时间，建议由诸暨市应急管理局依据相关法律法规予以从重处罚。<sup>⑧</sup>

图 7：调查组与\*\*镇派出所工作人员在扬州市江都区\*\*镇\*\*村  
\*\*组\*\*号（孙\*柱居住地）

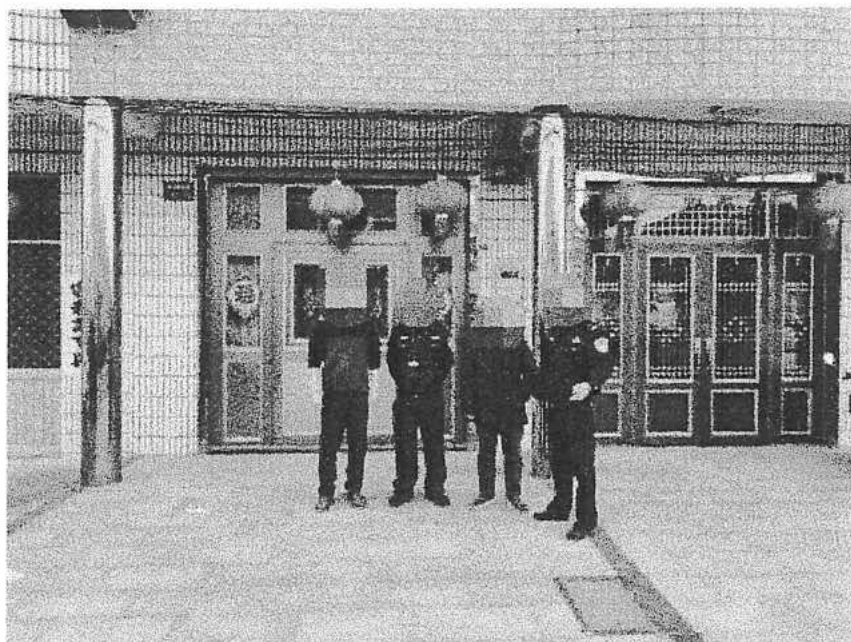
图 8：调查组与\*\*镇派出所、社区工作人员在扬州市江都区\*\*镇  
\*\*\*\*路\*\*号（贾\*凤居住地）

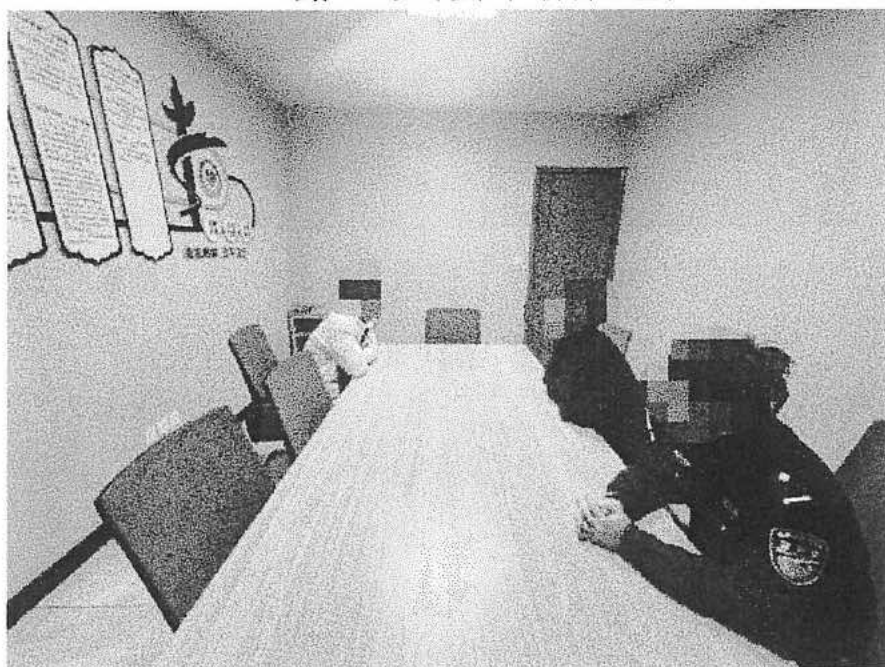
图 9：调查组工作人员在扬州市江都区龙川派出所  
与贾\*凤儿子朱\*（左一）面谈
