# 东莞石排下二股份经济合作社 3 号厂房装饰装 修工程“4·26”一般高处坠落事故 调查报告

东莞市政府事故调查组

2025 年 10 月

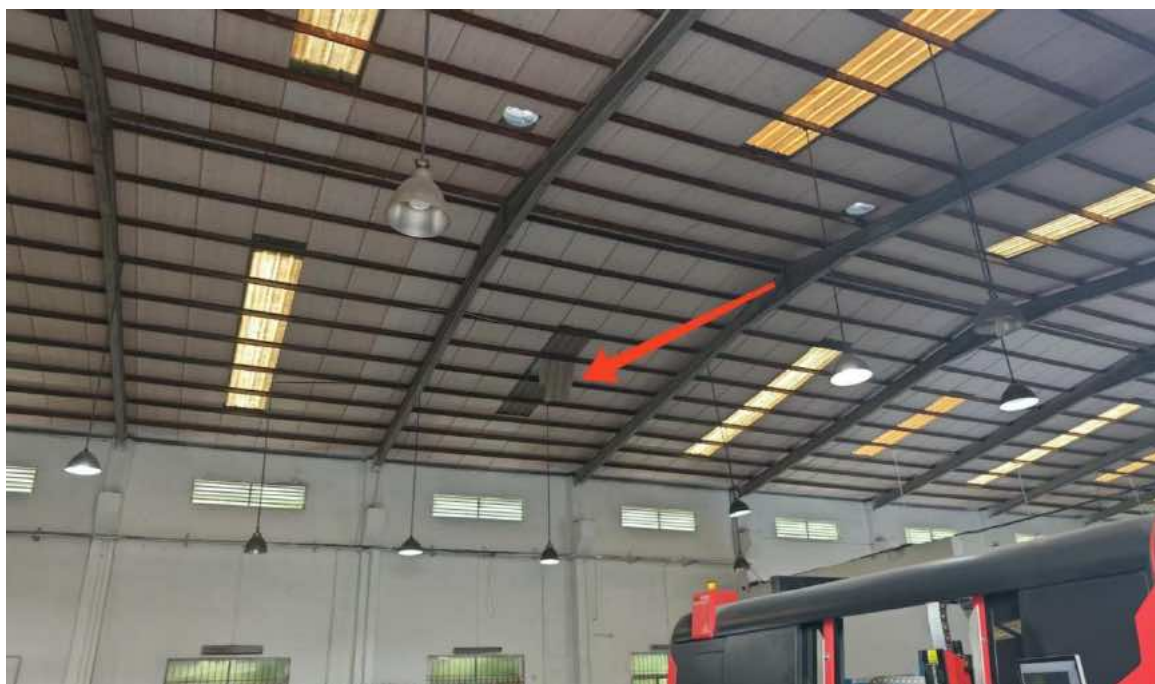
图 2 涉事部位内部现场图

2025 年 4 月 26 日上午，杨超军带领班组人员开始对切割车间厂房房顶加盖彩钢瓦，陈飞格有事未参加班组上午施工。4 月 26 日下午，陈飞格参加施工。17 时 30 分，施工人员开始陆续收拾东西下班。17 时 47 分许，陈飞格在切割车间房顶脱下安全帽、安全带，收拾工具准备下撤，下撤过程中踩中采光板，采光板断裂，陈飞格从高处坠落。

事故现场位于东莞市石排镇石排村下二社 3 号厂房切割车间屋面，死者从切割车间屋面采光板处，坠落到切割车间内部地面，坠落高度为 8.144 米。
