## 中山大涌兴华路93号后面“红袍地”建筑物“5·19”一般高处坠落事故调查报告

信息来源：本网 发布日期：2023-09-11 分享

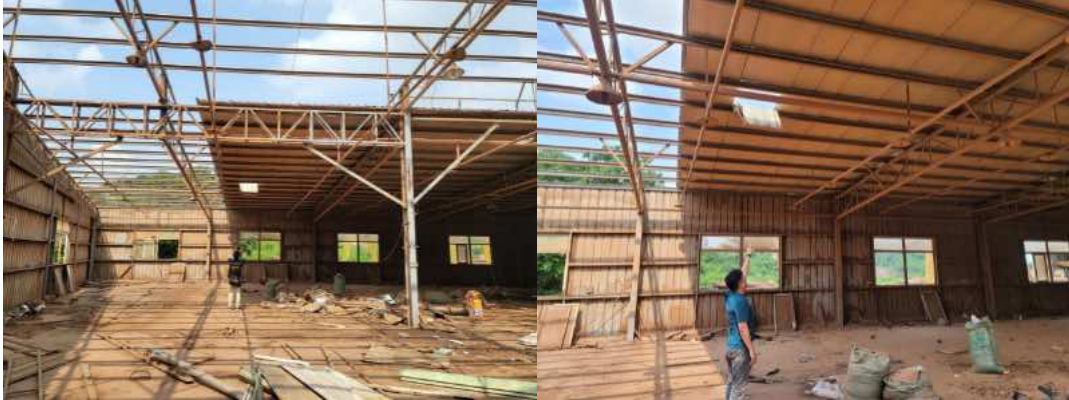
2023年5月19日上午，颜某云、罗某军、刘某香、杨某宝4人开始拆除厂房二楼，其中刘某香为颜某云前妻，杨某宝为颜某云雇请的工人（杨某宝的报酬按400元/天结算）。5月19日下午，罗某军、杨某宝在铁棚顶上拆卸铁皮，颜某云、刘某香在二楼地面整理拆下的铁皮。15时20分左右，罗某军在拆除屋顶铁皮过程中从二楼厂房屋顶坠落，坠落的高度约4.7米，经120现场抢救无效死亡。罗某军坠落时戴有安全帽，未佩戴安全带、安全绳。
