# 荔湾海龙“8·5”一般高处坠落事故 调查报告

荔湾区政府事故调查组

2024 年 11 月

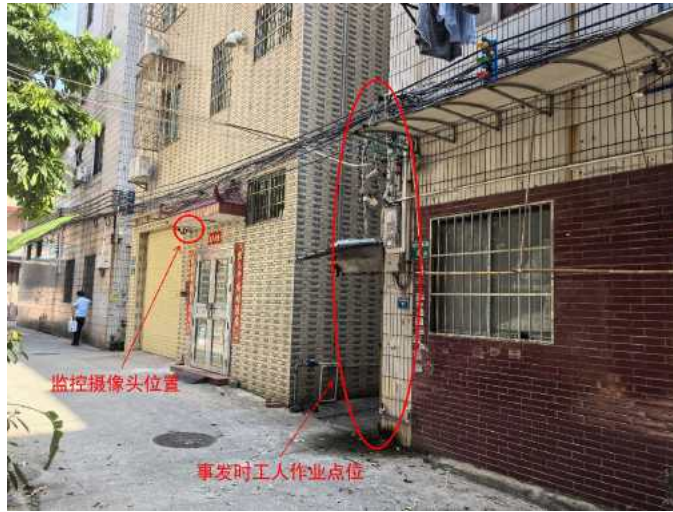
图2 事故发生点位及监控摄像头位置

事故发生在裕民坊二横街六巷 4 号房屋外墙处,在距离该处 4 米外的监控摄像头记录了事故发生全部经过。

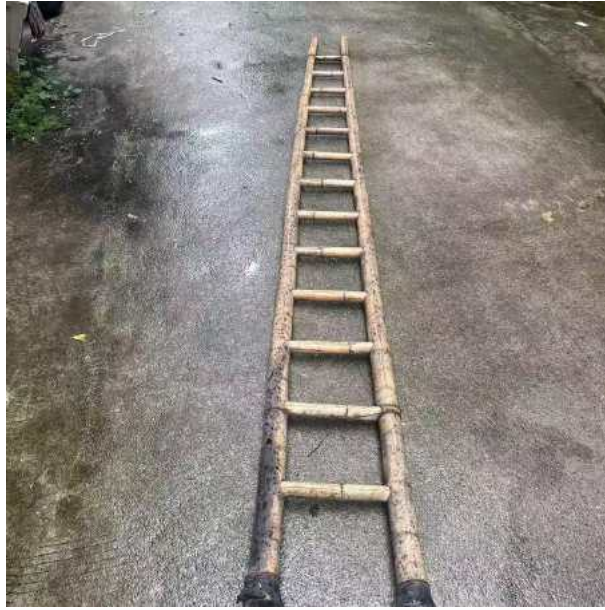
图 3 熊某华坠落时使用的竹梯

涉事梯子为竹制直梯，高度3.9米，共13节踏板，踏板间距0.3米，地脚有胶皮包裹，但胶皮有部分破损，梯子最顶一层有铁丝缠绕固定。

导致本起事故发生的直接原因是：工人熊某华在直梯上进行搭线作业时未佩戴安全带<sup>[2]</sup>，且未安排专人扶梯<sup>[3]</sup>。

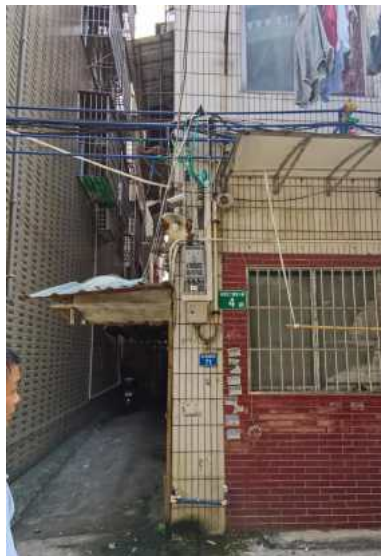
图4 熊某华事发时正在固定的FTTH皮线光纤

勘察死者事发前作业面可见 5 根平行穿越的白色 GJXH-2B6A2 通信室内阻燃护套带加强件 2 芯蝶形光缆搭在既有其他线缆上, 暂未完成捆扎固定。

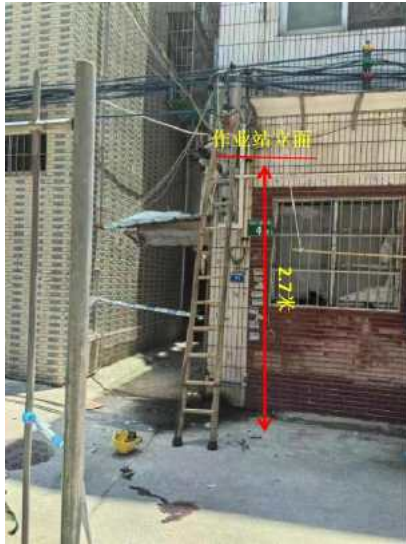
图5 事发时工作场景

该作业面高度 3.54 米，事发时死者站立于竹梯第 11 节（由下至上）踏板处，高度约为 2.70 米，属于高处作业<sup>[1]</sup>。事发时，死者有佩戴安全帽，但未穿戴安全带，下方未安排人员扶梯。

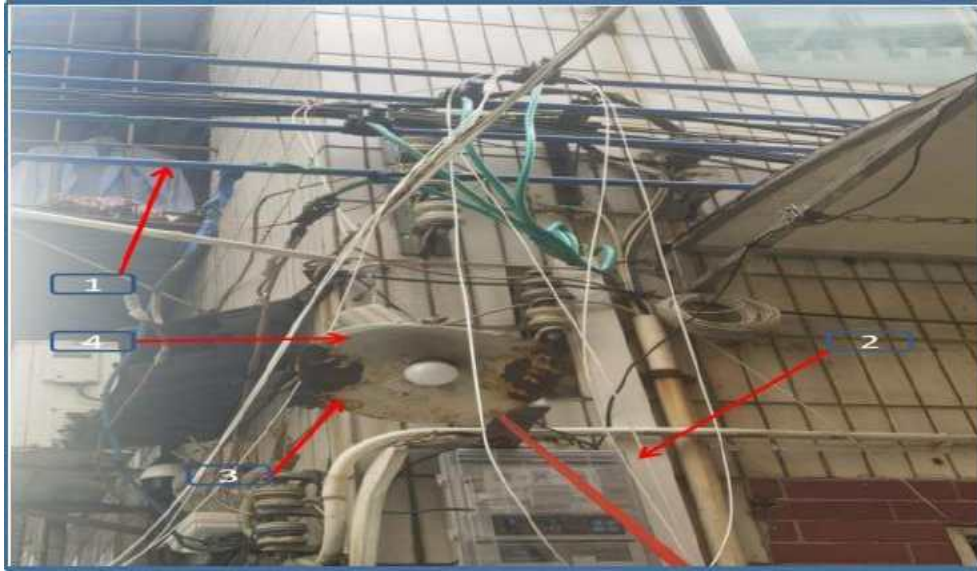
图6 现场电气设备分布图

工人作业点位附近存在 4 个电气设备：一是低压线路一回（三相四线），电压等级 380/220 伏，最低点高度约为 3.57 米，属于荔湾供电局运维管理。二是低压线路换相装置，电压等级 220 伏，最低点高度约为 2.3 米，属于荔湾供电局运维管理。三是路灯一盏，电压等级 220 伏，最低点高度约为 2.5 米，属于居民用户使用管理。四是视频监控头电压等级 220 伏，最低点高度约为 2.5 米，属于居民用户

使用管理。

综上所述，上述4个电气设备外表良好，符合相关用电运行安装要求，不存在破损露铜现象及相关可触电点，且未发现造成有触电伤害的具体位置。事发时，工人事发作业点位周边不存在触电风险。

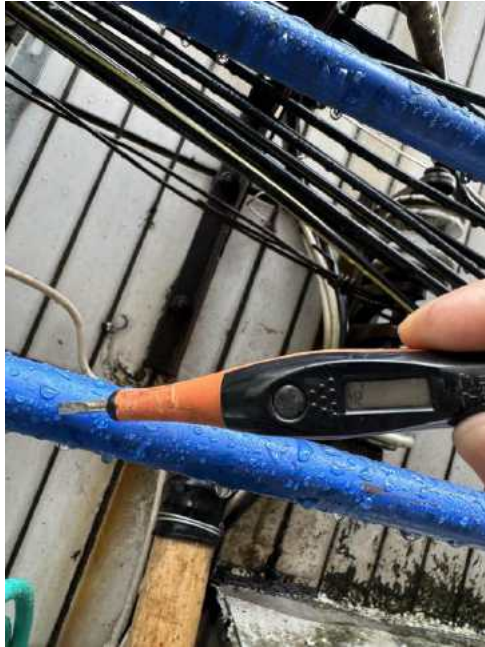
①9月6日雨天。使用感应式低压验电器对低压线路外皮进行检测，显示有声光反应；使用接触式电子低压验电器检测电压为12伏（为极端天气条件下感应电压），符合国家安全电压标准（小于36伏）；使用接触式氖泡发光压低压验电器未显示有发光显示。检测其他三个电气设备外表及周边部位（雨蓬、墙壁、通信线路钢绞线等），均未检测到电压。根据历史天气查询，8月5日9时46分事发时无降水、气温33.2-34.5℃，且事发前2日内均无降水，因此事发时不存在电气设备外表自带感应电压现象。

图 7 雨天情况下低压线路外皮有 12 伏感应电压

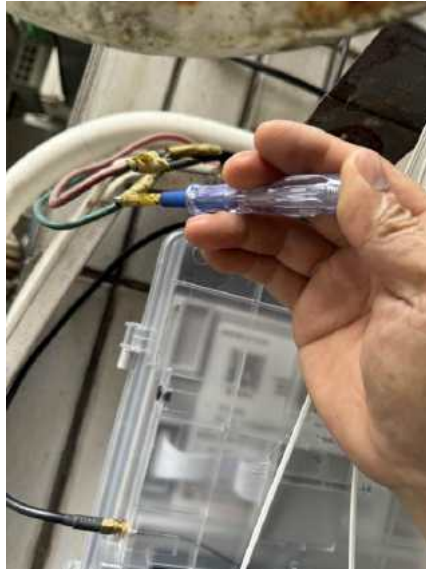
②9 月 9 日晴天。再次使用感应式低压验电器、接触式电子低压验电器、接触式氖泡发光压低压验电器，对四个电气设备及相关部位分别再进行测量，未检测到有电压。两次现场检测，四个电气设备外表均未找到有裸露带电金属部位。

图8 晴天情况下未检测到有电压
