## 关于松岗街道楼岗社区大洋工业区35号停车场“4·20”其他伤害死亡事故的调查报告

发布时间：2022-07-20 稿件来源：宝安区应急管理局

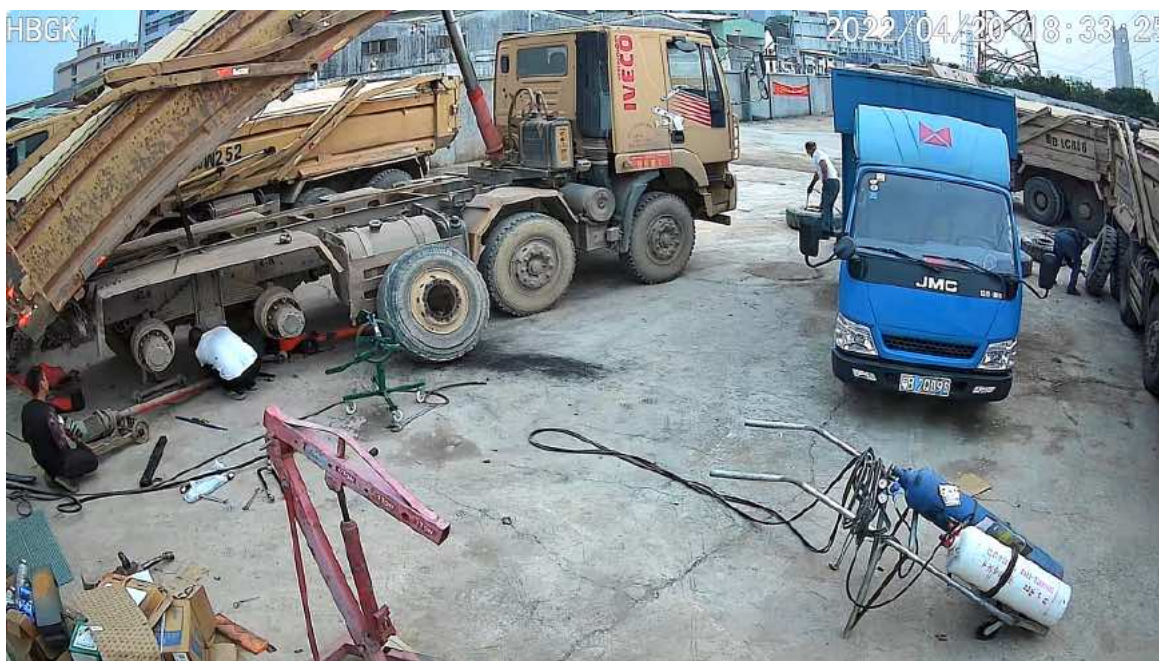
段爱福、段来长二人驾驶货车粤B2Q09S（车厢中放置有维修轮胎所需设备）到达涉事停车场后，因涉事场地内杨兴虎自己的一台泥头车也需要补胎，于是段来长前去修补杨兴虎车辆的轮胎，段爱福则修补涉事泥头车轮胎。维修过程中，段爱福发现轮胎内胎已无法使用，于是将凯程公司提供的轮胎内胎进行更换。监控视频显示，段爱福更换完内胎后用空气压缩机对轮胎进行充气，当充气时长达到约3分10秒时，段爱福靠近轮胎弯腰准备关闭空气压缩机气阀，关闭气阀后，段爱福走到

图1 段爱福弯腰关闭气阀

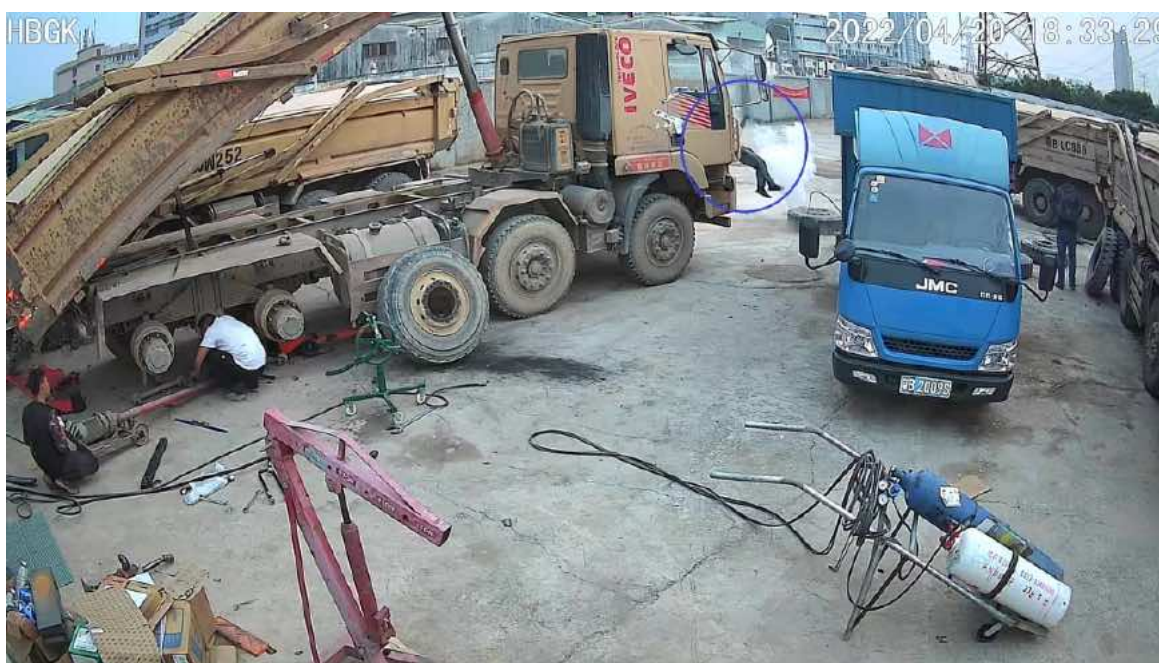
轮胎一侧准备拔除充气管，此时，靠近段爱福一侧轮胎爆胎，泄露出来的压缩空气将段爱福击飞。（图1、图2）

图2 段爱福被压缩气体击飞

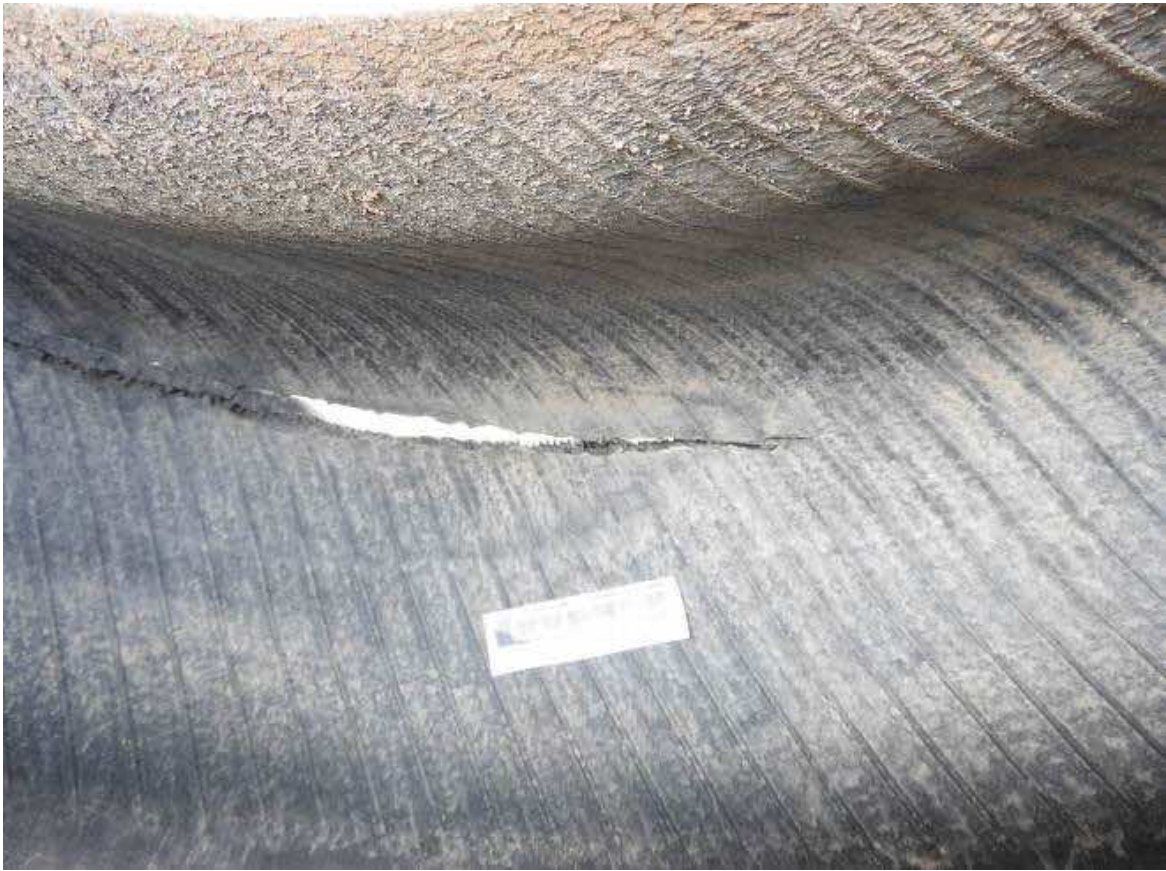
（3）涉事的轮胎外胎里侧对应轮胎外胎侧弧形破裂痕迹处环形折压磨损痕迹，符合轮胎失压状态短距离行驶折压形成的磨损特征，该类轮胎在失压状态行驶会使胎侧钢丝隐性折损，致使轮胎强度降低。（详见图3）将涉事轮胎与同生产厂家、同一型号、新旧程度相似的轮胎，使用粤B2Q09S号厢式货车车厢内装的台州硕普电子科技有限公司生产的型号为V-1.05/15空气压缩机进行充气，充气至安全阀开始排气（气压表显示压力为1.2Mpa～1.3Mpa），安全阀泄压至1.0Mpa停止工作保持储气罐气压，轮胎未发生爆裂泄气现象，说明涉事的轮胎在无损伤的情况下，使用粤B2Q09S号厢式货车车厢内装的台州硕普电子科技有限公司生产的型号为V-1.05/15空气压缩机进行充气不会发生爆裂。故涉事轮胎爆炸的原因为将有折损的轮胎进行充气所致。

鉴定意见：涉事轮胎爆炸的原因为将有折损的轮胎充气所致。

图3 涉事车胎折损处

4. 涉事轮胎为湖北奥莱斯轮胎股份有限公司型号为AR535轮胎，轮胎侧面标示有如下信息：“930kpa”为单胎最大气压（0.93Mpa）。段爱福将涉事轮胎从车辆拆下时，在维修轮胎时将在低气压状态下行驶过的轮胎充气至1.2Mpa，后空气压缩机安全阀泄压至1.0Mpa停止工作，均超过轮胎最大气压（0.93Mpa），其行为违反了《轮胎使用与保养规程》（GB/T 9768-2017）第7.2.7规定：“低胎压情况下行驶的轮胎在没有经过专业人员对轮胎仔细检查前不应充满气压，且充气前需仔细检查轮胎。”

1. 涉事轮胎在失压状态下行驶使胎侧钢丝隐性折损，致使轮胎强度降低。当胎内气压达到一定程度时，发生爆胎，导致本起事故发生。

2. 段爱福检查能力不足，未检查发现轮胎存在折损情况，对有折损的轮胎充气导致本起事故发生。
