# 柯桥区马鞍街道绍兴宇华印染纺织有限公司 “1·1”一般物体打击事故调查报告

绍兴市柯桥区人民政府事故调查组

2025 年 11 月

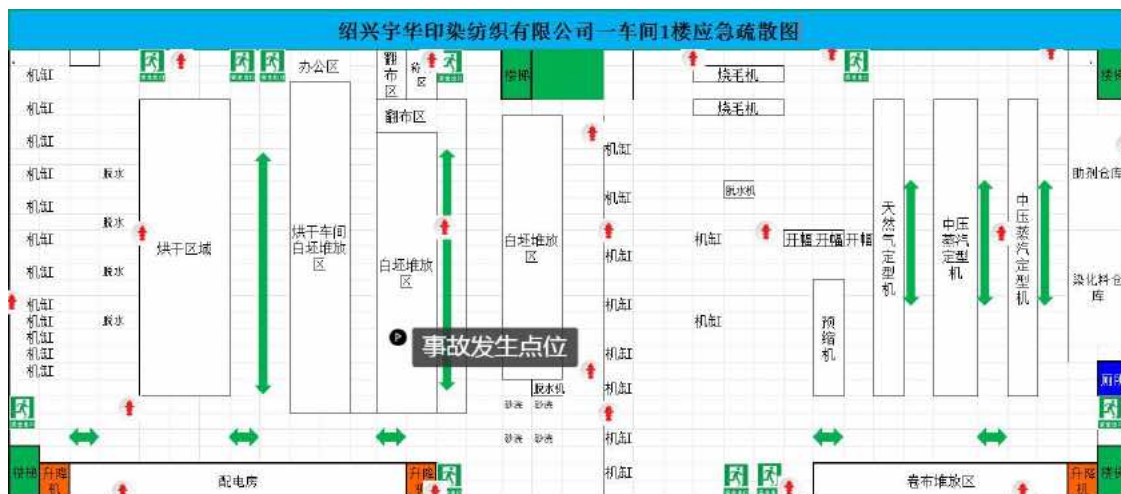
图 2 事故发生车间及事故发生点位图

1. 事故发生点位，事故发生现场位于绍兴宇华印染纺织有限公司一车间（印花车间）一楼白胚堆放区内 C6 标位处（位置见图 2）。

2. 车间布局情况，绍兴宇华印染纺织有限公司一车间（印花车间）单层面积约 8000 平方米，白胚堆放区设置于车间一楼中间区域，堆放面积约 1000 平方米，与两侧生产区域设置 2.3 米高的实墙分隔，左侧为前处理脱水、烘干区域，右侧前处理定型区域。

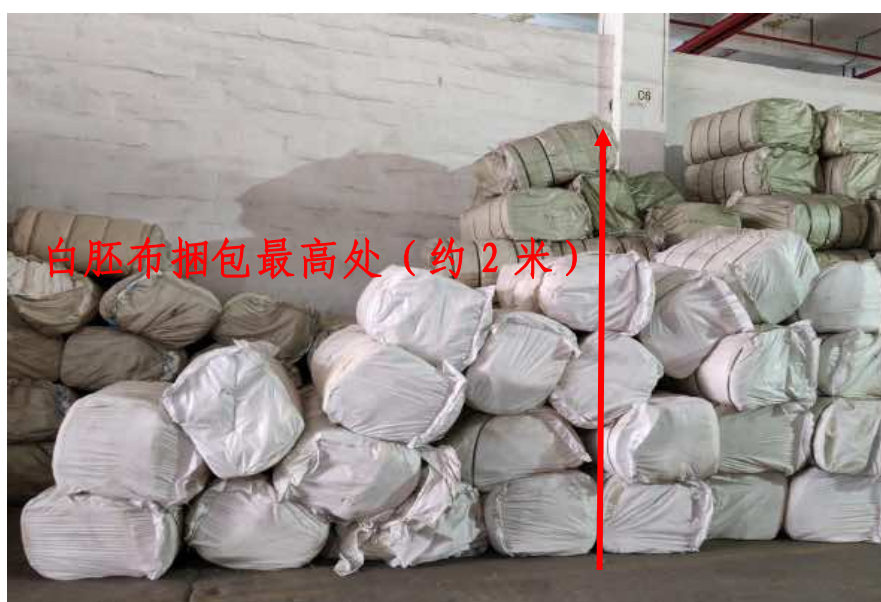
图 3 白胚仓库 C6 号捆包白胚布堆处

3. 白胚布堆放及白坯布捆包情况，车间内的白胚布捆包堆放于白坯布堆放区域内疏散通道两侧，相互挤压不规则堆高，高度错落不一，最高处堆放至 2 米左右。现场勘查时 C6 标位，与事故发生时视频监控比对，白胚布堆放高度基本一致，堆放高度约 2 米（见图 3）。白胚布捆包每捆长 0.9 米、宽 0.75 米、高 0.04 米左右，重约 100kg。

事故调查组通过事故现场勘验、调取视频监控、调查询问等方式，综合分析认定事故直接原因为：张久永安全意识淡薄，违反车间翻布安全管理制度，在布堆处取布时没有由上往下拿取，而从中间抽取，破坏了布堆平衡，导致顶部白胚布捆包松动滚落，对其造成砸击和撞击，胸腹部受挤压，终因伤势过重抢救无效，导致其死亡。

**2. 未及时采取措施消除事故隐患。**对一车间白胚布堆放区域疏于管理，白胚布捆包在通道两边随意堆放，相互挤压叠高不便提取，虽已制定翻布安全管理制度，取布要求由上往下，高度超过 1.8 米需要使用叉车配合作业，但白胚布堆放区现场无 1.8 米高度标识，无丈量工具，也无专人监护管理，导致违章作业时有发生，未采取实质性整改措施，日常隐患排查管理流于形式，违反了《中华人民共和国安全生产法》第四十一条第二款的规定<sup>2</sup>。

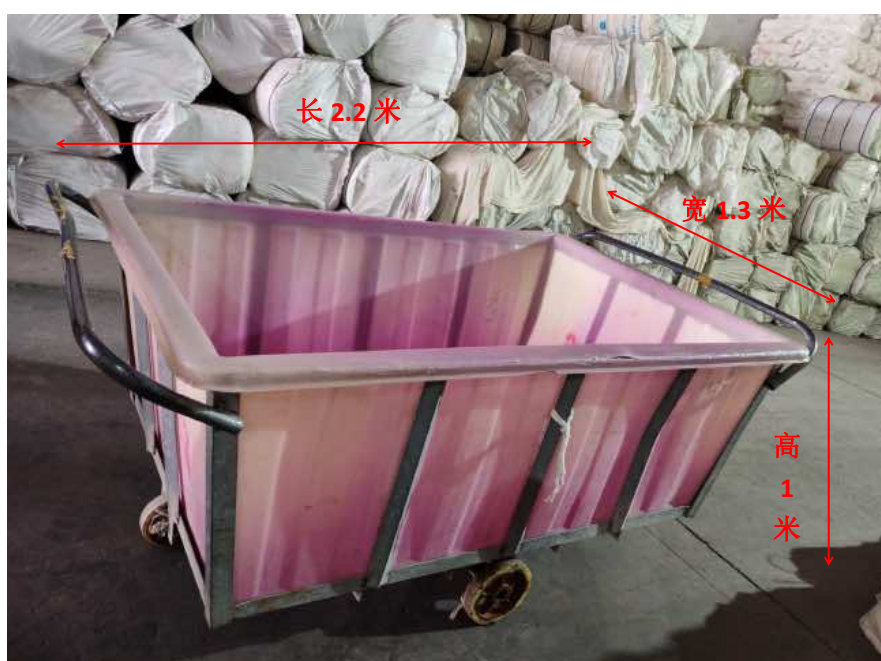
图 4 搬运布料使用的布车

4. 布车情况，布车是车间内翻布工搬运布料使用的运输工具，为铁质金属材料框架，塑料材质车斗，长 2.2 米、宽

1.3 米、高 1 米，布车各底边中部均设置一个固定滑轮，车斗长底边中部处滑轮直径 20 厘米左右，短底边中部处滑轮直径 12 厘米左右，方便前后扶手微抬可三轮推行前进或后退，但不能依靠滑轮左右平行推动，长边受撞击时反作用力极大(见图 4)。
