# 明辉泰包装材料（深圳）有限公司

## “1·3”机械伤害死亡事故调查报告

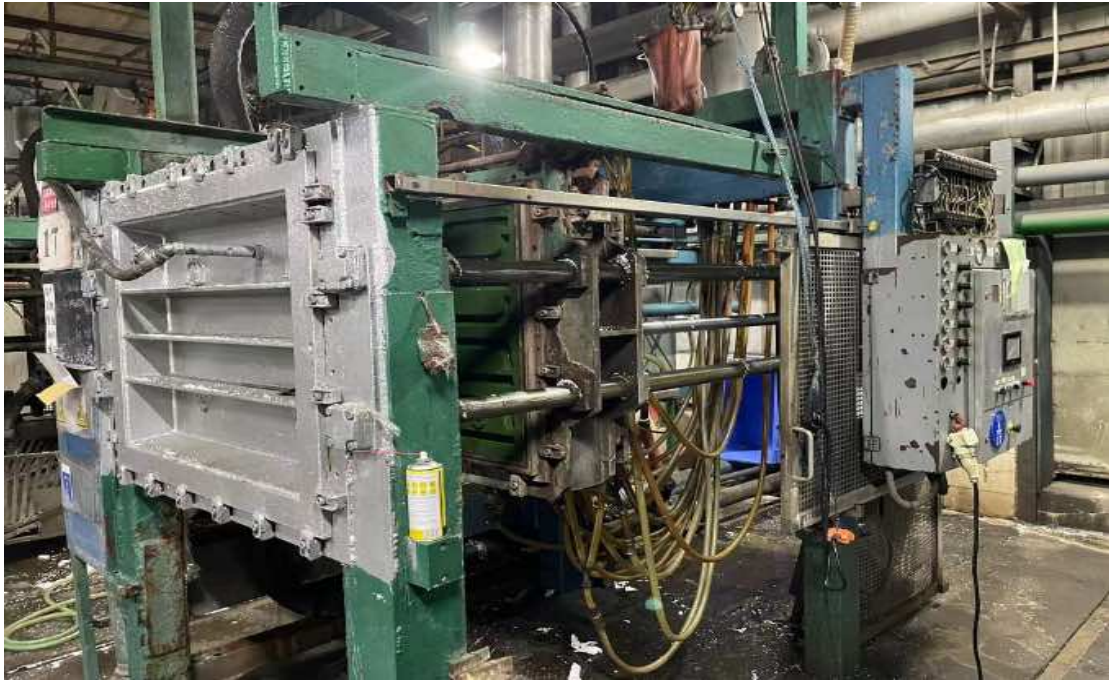
涉事自动成型机

（一）**自动成型机基本情况。**自动成型机主要生产可发性聚苯乙烯泡沫塑料，购买于1993年，品牌标识为KURTZ，外壳未见任何铭牌标识，整机长约3.4米，宽约2米，高约2.5米，动力油压：160bav，主要由机身、合模机构、挤出机构、真空系统、液压系统、防护装置和电气装置等组成，涉事过程控制采用PLC自动化控制系统，分为3种工作模式，手动、半自动、全自动，工作模式切换由机械的控制面板按钮控制。

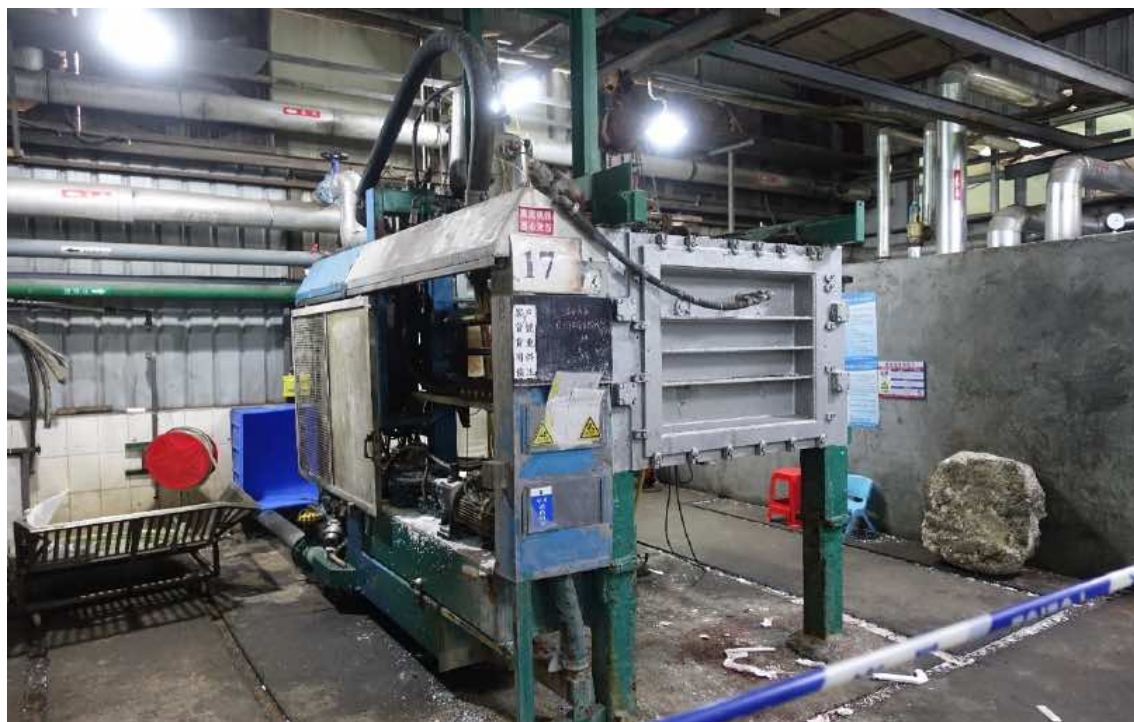
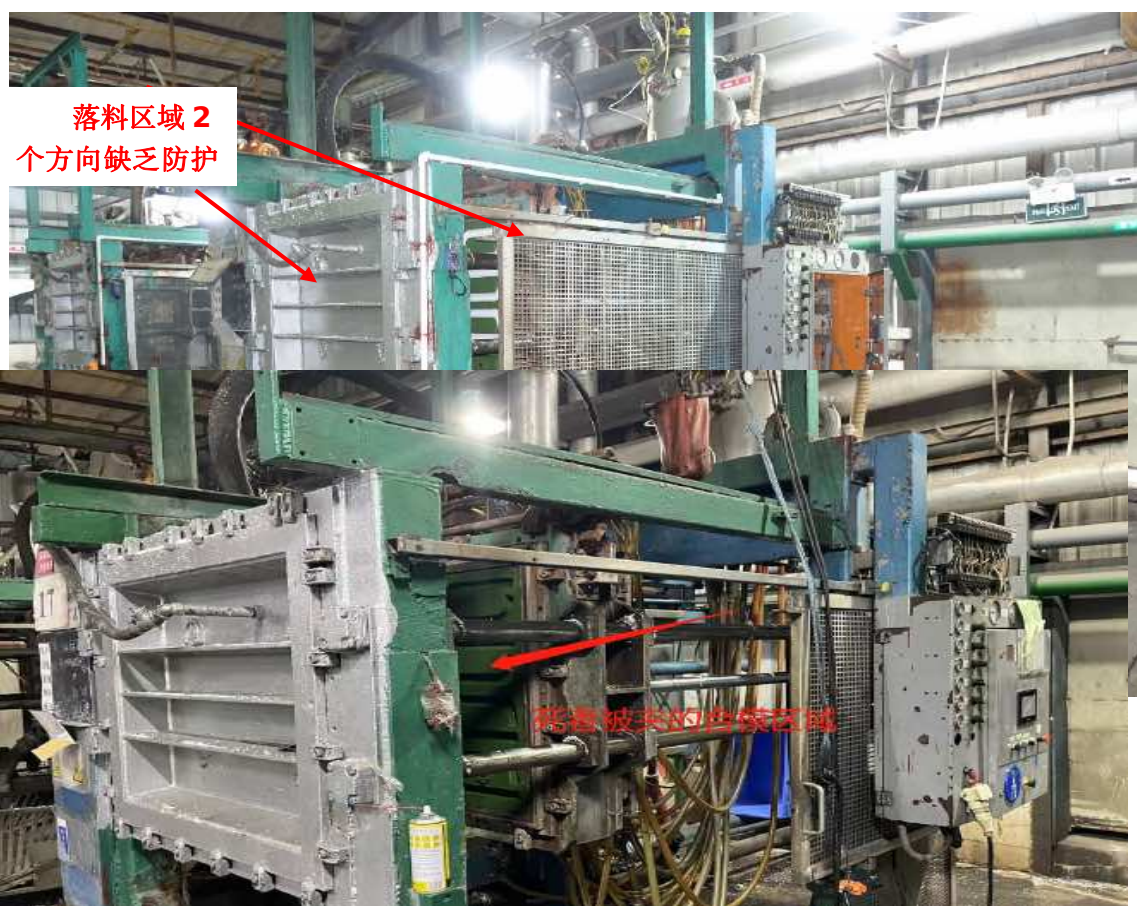
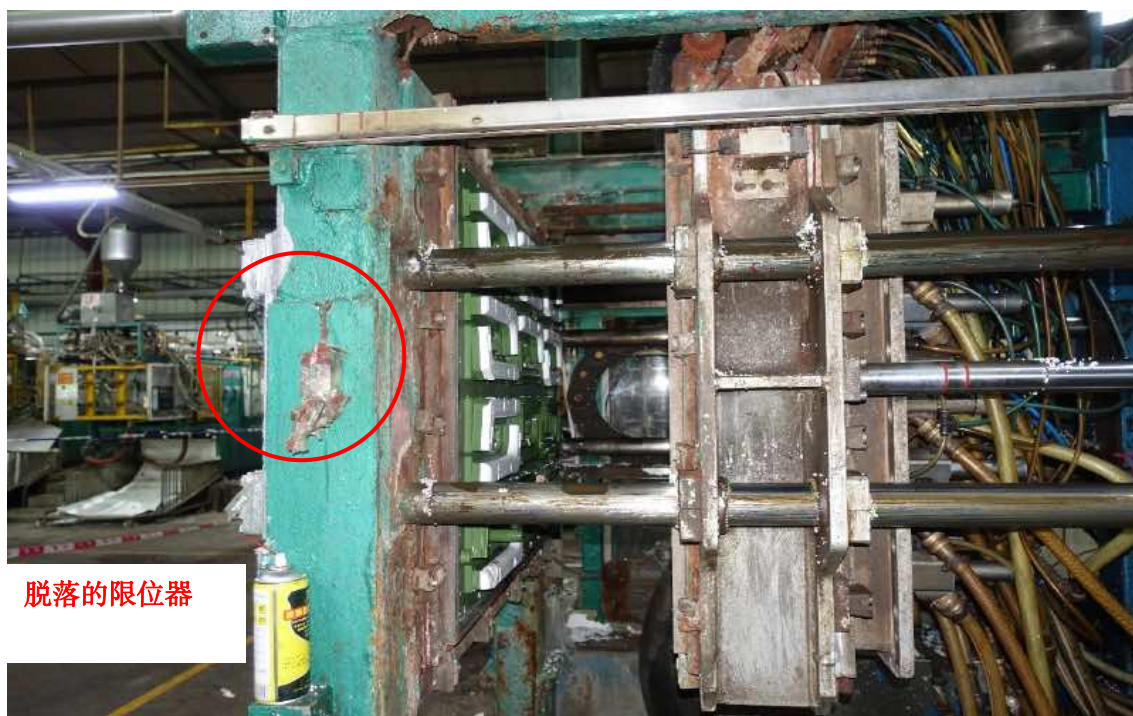
脱落的限位器

（二）**自动成型机安全防护装置情况。**自动成型机合模机构两侧均设置带联锁防护装置（行程开关）的活动安全防护门，其中一侧活动安全防护门的联锁防护装置限位器（行程开关）已脱落，另一侧活动安全防护门的联锁防护装置（行程开关）的滑轮缺失，故两侧活动安全防护门的联锁防护装

置（行程开关）均已失效无法正常使用。

涉事自动成型机进行通电运行试验，在3种工作模式下空载运行，自动成型机各机构运转正常，动作准确，无异常响声。鉴定结论：自动成型机两侧安全门的联锁防护装置均失效，合模区域下部的落料区域的2个方向缺乏防护措施，其控制系统和运行动作未见异常。事发时，李文华在工作循环过程中进入合模区域，身体滞留在合模区域，自动成型机模具开模暂停1s后合模，夹到李文华。

2.自动成型机一侧安全门限位器脱落，另一侧安全门滑轮缺失，安全门联锁防护装置失效。

（一）明辉泰包装材料（深圳）有限公司要立即组织排查所有的生产设备，停止使用不符合安全标准的生产设备，建立生产设备档案，依据《可发性聚苯乙烯泡沫塑料 自动成型机》、《机械电气安全 机械电气设备 第 1 部分：通用技术条件》的要求，恢复、加装安全防护装置，运用技术手段不断地升级设备，不断地完善生产设备的本质安全性能，从本质上提升设备的安全性。
